# Asbestinventarisatetest

Zonnestraat 89, 9300 Aalst

Attestnummer : 20231116-000125.000

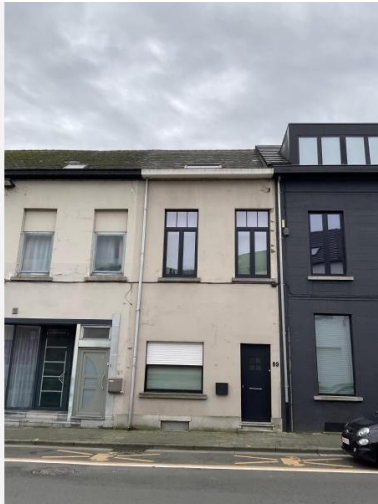
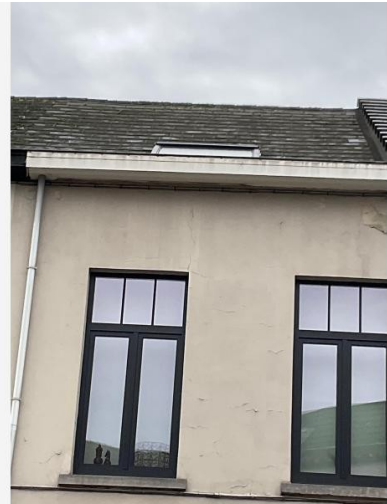
Overzichtsfoto

Detailfoto

| Eindbeoordeling materiaalrisico | Verhoogd materiaalrisico en/of verhoogde kans op vezelvrijgave |

| Asbestsoort (vezeltype) | Crocidoliet aanwezig |
| Toestand van het materiaal | Matig beschadigd, matig verweerd |

| Beschrijving | leien dak |
| Primaire drager | Schuin dak |
| Asbestmateriaal | Dak- en gevelbekleding - Lei, shingle |

Het asbestmateriaal valt onder de mijlpaal van 2034.

Verwijderen

- Zorg voor een veilig beheer. Vermijd het beschadigen van het asbestmateriaal. Controleer de toestand jaarlijks op wijzigingen.
- Hemelwater dat afspoelt van asbestcement daken of gevels kan asbestdeeltjes bevatten. Gebruik het enkel voor gesloten circuits (bv. spoelen toiletten). Reinig na het vervangen van het dak of de gevel de dakgoten en regenwaterput of -ton om asbesthoudend sediment of slib te verwijderen

- Eenvoudige handelingen: mag via doe-het-zelf of door werknemer(s) met opleidingsattest eenvoudige handelingen  
asbest leien zijn eenvoudig los to schroeven en in een geheel te verwijderen. Na verwijdering ze transporteren naar het containerpark in de daarvoor voorziene zak.
