# Asbestinventarisatetest

Oude Steenweg 71, 9500 Geraardsbergen

Attestnummer : 20230831-000396.000

## Niet-asbestveilig

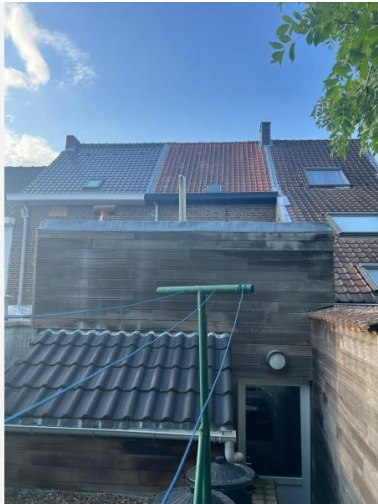
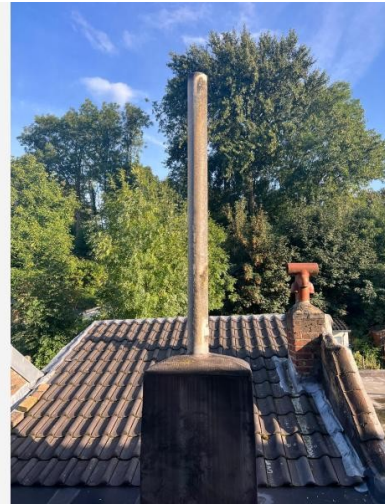
Overzichtsfoto

| Eindbeoordeling materiaalarisico | Laag materiaalarisico en/of verlaagde kans op vezelvrijgave |

| Toestand van het materiaal | Licht beschadigd, licht verweerd. Intact materiaal type Pical – asbestboard of categorie III 'gebondenheid' |

| Beschrijving | Eternit buis |
| Asbestmateriaal | Rookgaskanaal |
| Hoeveelheid (lengte - omtrek - dikte - aantal) | • 6,00 m - 40,00 cm - 2,00 cm - 1 stuk |

Verwijderen

- Zorg voor een veilig beheer. Vermijd het beschadigen van het asbestmateriaal. Controleer de toestand jaarlijks op wijzigingen.
- Zorg voor een veilig beheer en verwijder dit asbestmateriaal wanneer het bij werken eenvoudig bereikbaar wordt. Controleer de toestand jaarlijks op wijzigingen.
- Verwijder dit asbestmateriaal zo snel mogelijk. Volg de toestand goed op.

- Eenvoudige handelingen: enkel door erkend asbestverwijderaar  
Het wegnemen van het materiaal mag wanneer men het materiaal niet beschadigd bij verwijdering. Dit mits de nodige veiligheidsmaatregelen.
