Asbestinventarisatetest

Zevekootstraat 19, 9420 Erpe-Mere

Attestnummer : 20230215-000078.000

Uitgegeven op : 15.02.2023

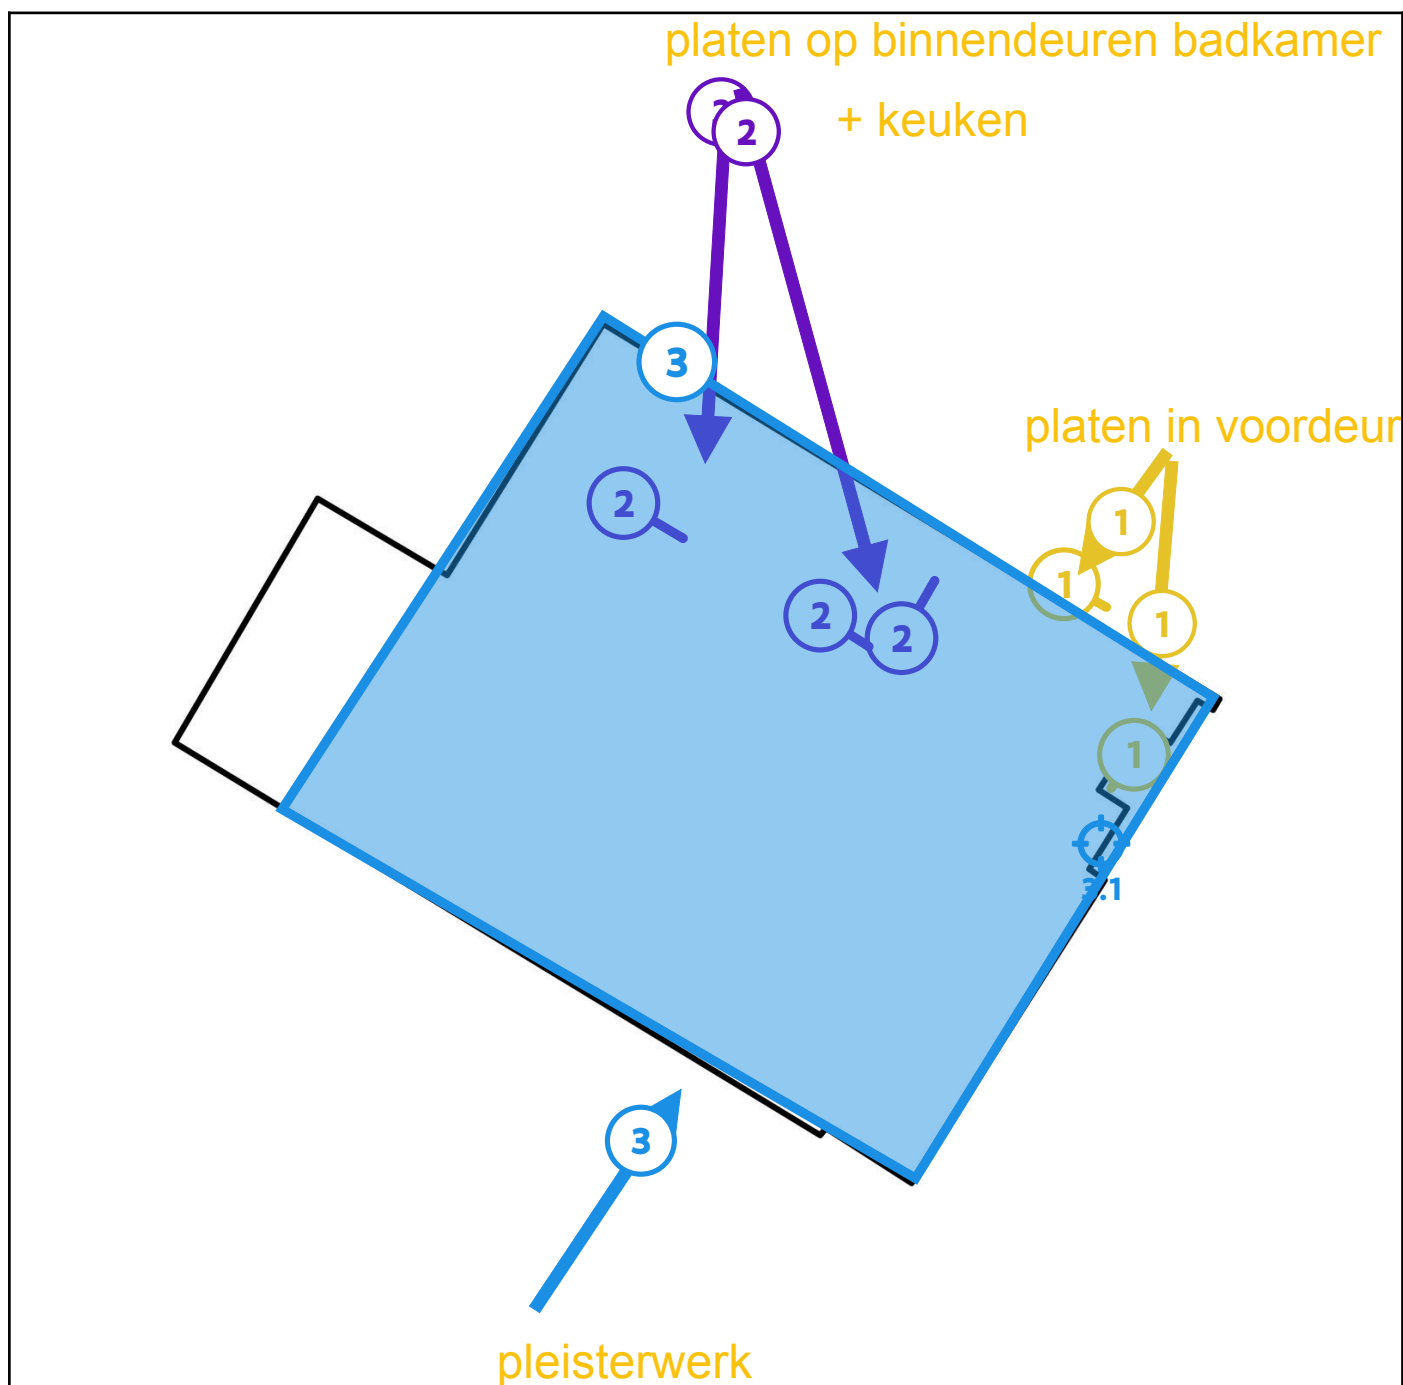
Plan 1.1: Hoofdgebouw gelijkvloers

Beschrijving	Type	Actie
1. Plaat	Asbestmateriaal	Zorgvuldig beheren
2. Platen op binnendeuren	Advies	-
3. Pleisterwerk	Geen asbest	-

3.1 Code: M01	Puntmonster	-
---------------	-------------	---

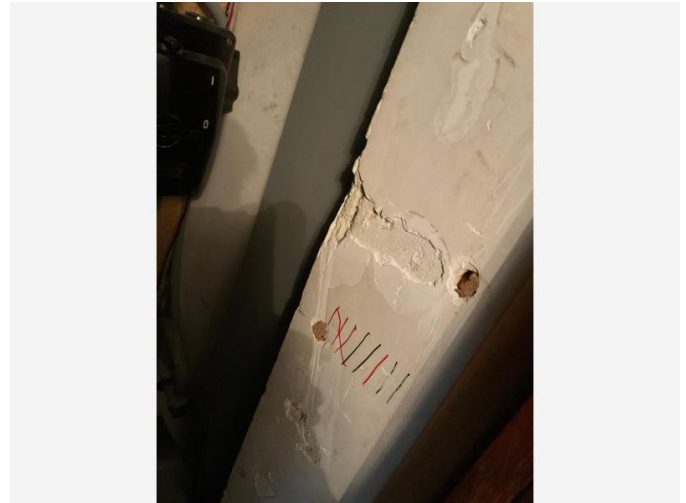
Geen asbest

#	Type	Referentie	Resultaat
3.1	Puntmonster	M01	Geen asbest

Beschrijving	Pleisterwerk
Omgeving	Binnen
Primaire drager	Binnenwand
Bindmiddel van materiaal	Gips - kalk

Gebondenheid op basis van bindmiddel	Niet-hechtgebonden
Hoeveelheid (oppervlakte - dikte - aantal)	• 300,00 m ² - 1,00 cm - 1 stuk
Totaal volume	3,00 m ³
Identificatiemethode	Vaststelling met monstername
Destructieve handeling voor identificatie	Nee

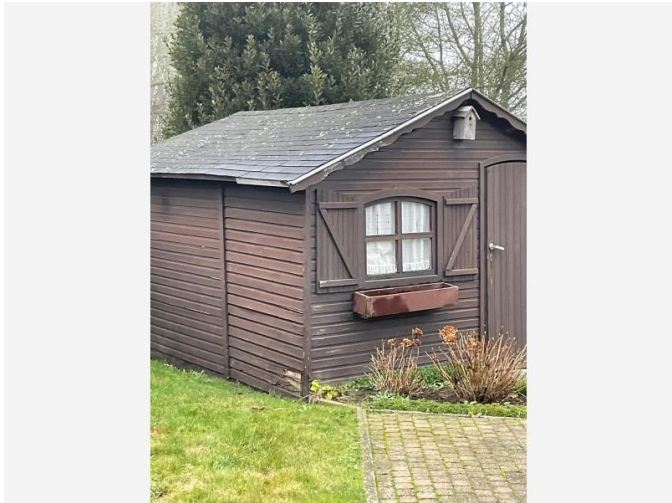
Fiche 4: Shingles

Geen asbest

#	Type	Referentie	Resultaat
4.1	Puntmonster	M02	Geen asbest

Beschrijving	Shingles
Omgeving	Buiten
Primaire drager	Schuin dak
Bindmiddel van materiaal	Cement

Gebondenheid op basis van bindmiddel	Hecht
Hoeveelheid (oppervlakte - aantal)	• 25,00 m ² - 1 stuk
Totale oppervlakte	25,00 m ²
Identificatiemethode	Vaststelling met monstername
Destructieve handeling voor identificatie	Nee

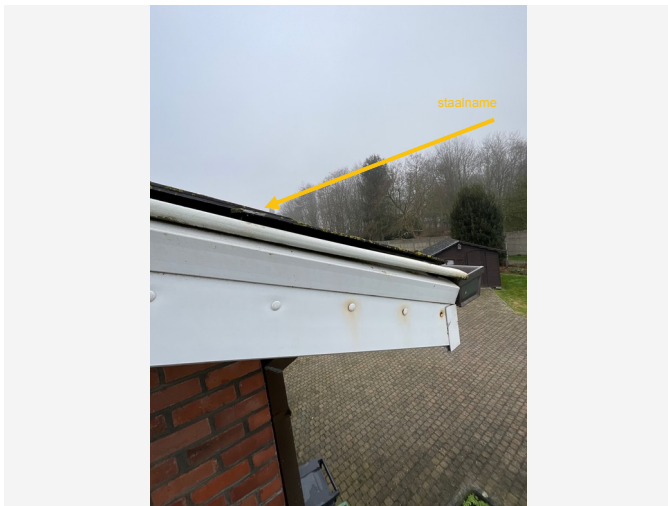
Geen asbest

#	Type	Referentie	Resultaat
5.1	Puntmonster	M03	Geen asbest

Beschrijving	Leien
Omgeving	Buiten
Primaire drager	Schuin dak
Bindmiddel van materiaal	Cement

Gebondenheid op basis van bindmiddel	Hecht
Hoeveelheid (oppervlakte - aantal)	• 200,00 m ² - 1 stuk
Totale oppervlakte	200,00 m ²
Identificatiemethode	Vaststelling met monstername
Destructieve handeling voor identificatie	Nee
