# Asbestinventarisatattest

Resschebeke 61, 9320 Aalst

Attestnummer : 20260901-000150.000

**Niet-asbestveilig**

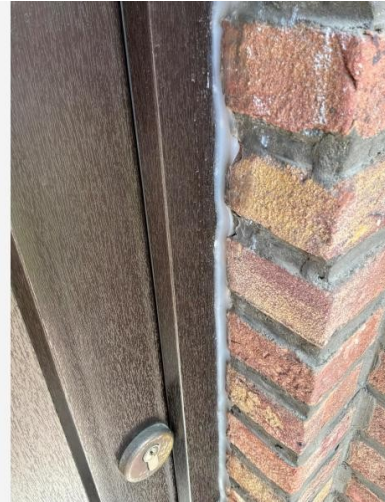
## Fiche 4: 4. mastiek type: niet asbest verdacht

| Beschrijving | Notitie | Terug te vinden op plannen |
|---|---|---|
| Fiche 4: 4. mastiek type: niet asbest verdacht | Aanwezig in alle ramen, buiten de andere aangeduide types.<br><br>Dit type mastiek is niet asbest verdacht | - |

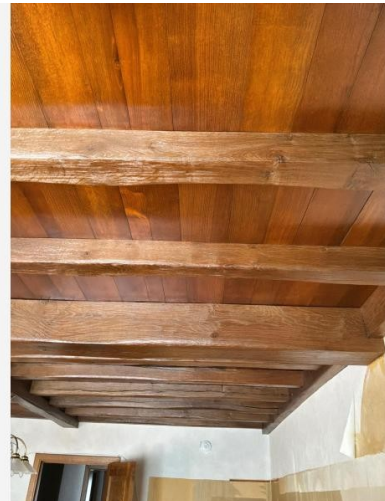
## Fiche 5: 21. Plafond en wand type: Plaatmateriaal

| Beschrijving | Notitie | Terug te vinden op plannen |
|---|---|---|
| Fiche 5: 21. Plafond en wand type: Plaatmateriaal | Dit type plafond is niet asbest verdacht. Er kan echter geen uitspraak gedaan worden over de achterligende delen. Hier kunnen zich mogelijk nog verdacht materialen bevinden. | Plan 1.1: Hoofdgebouw plan gvl |

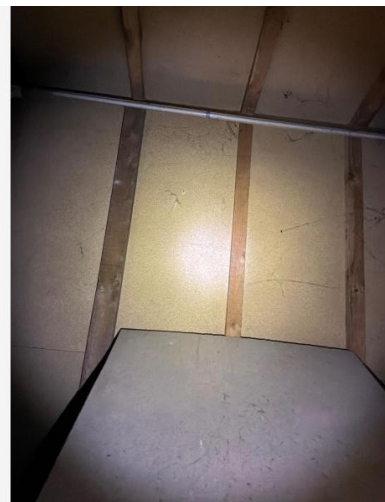
## Fiche 6: 92. Onderdak type: niet asbest verdacht

| Beschrijving | Notitie | Terug te vinden op plannen |
|---|---|---|
| Fiche 6: 92. Onderdak type: niet asbest verdacht | Dit onderdak type is niet asbest verdacht. (Deze zijn steekproefsgewijs vastgesteld en kunnen, indien de vastelling dit niet toeliet, geen uitspraak doen over het volledige onderdak. ) | Plan 1.2: Hoofdgebouw plan dak |

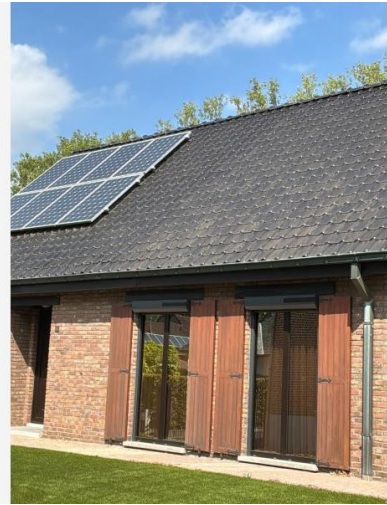
## Fiche 7: 3. Dak type: niet asbest verdacht

| Beschrijving | Notitie | Terug te vinden op plannen |
|---|---|---|
| Fiche 7: 3. Dak type: niet asbest verdacht | Dit dak type is niet asbest verdacht. | Plan 1.2: Hoofdgebouw plan dak |
