# Asbestinventarisatetest

Ouden Dendermondse steenweg 275, 9300 Aalst

Attestnummer : 20231212-000363.001

**Asbestveilig**

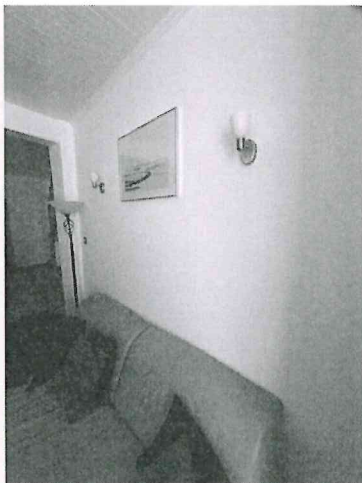
Overzichtsfoto

## Fiche 1: pleisterwerk wanden

Geen asbest

| Beschrijving | pleisterwerk wanden |

| Bindmiddel van materiaal | Gips - kalk |
| Gebondenheid op basis van bindmiddel | Niet-hechtgebonden |
| Hoeveelheid (oppervlakte - dikte - aantal) | • 120,00 m <sup>2</sup> - 1,00 cm - 1 stuk |
| Opmerking | Pleisterwerk plafond in lambrisering |
