# Asbestinventarisatetest

Kerkstraat 2A, 3960 Bree

Attestnummer : 20240111-000333.000

## Zone 1: Hoofdgebouw

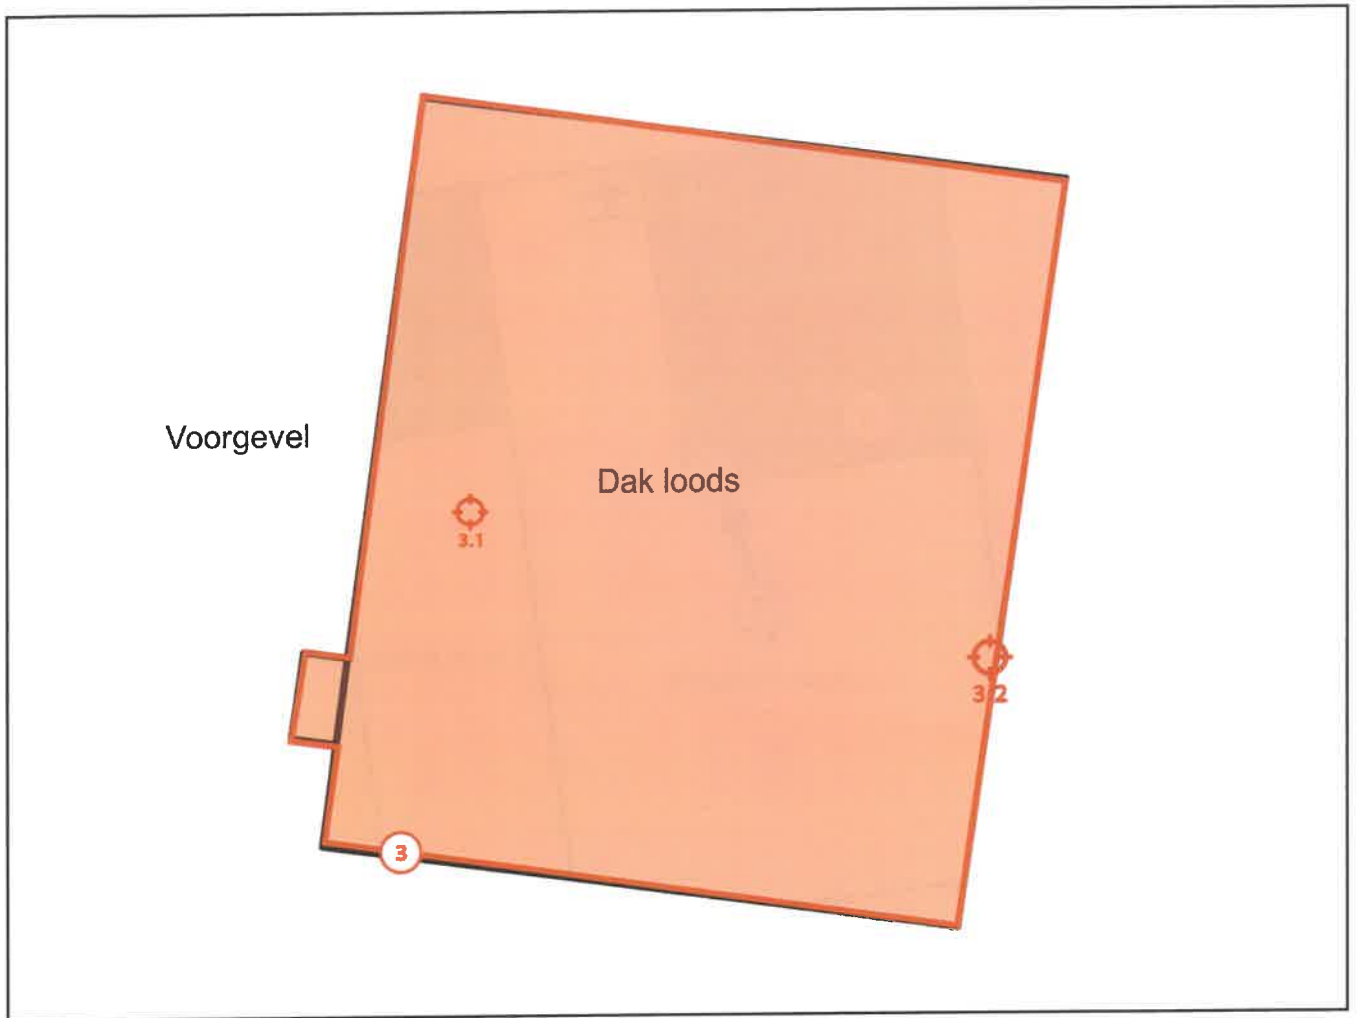
## Plan 1.1: Dak / buitengevel

Beschrijving	Type	Actie
3. Golfplaten dak	Asbestmateriaal	Verwijderen
3.1 Code: m2 dak voor	Puntmonster	-
3.2 Code: m3 dak achter	Puntmonster	-

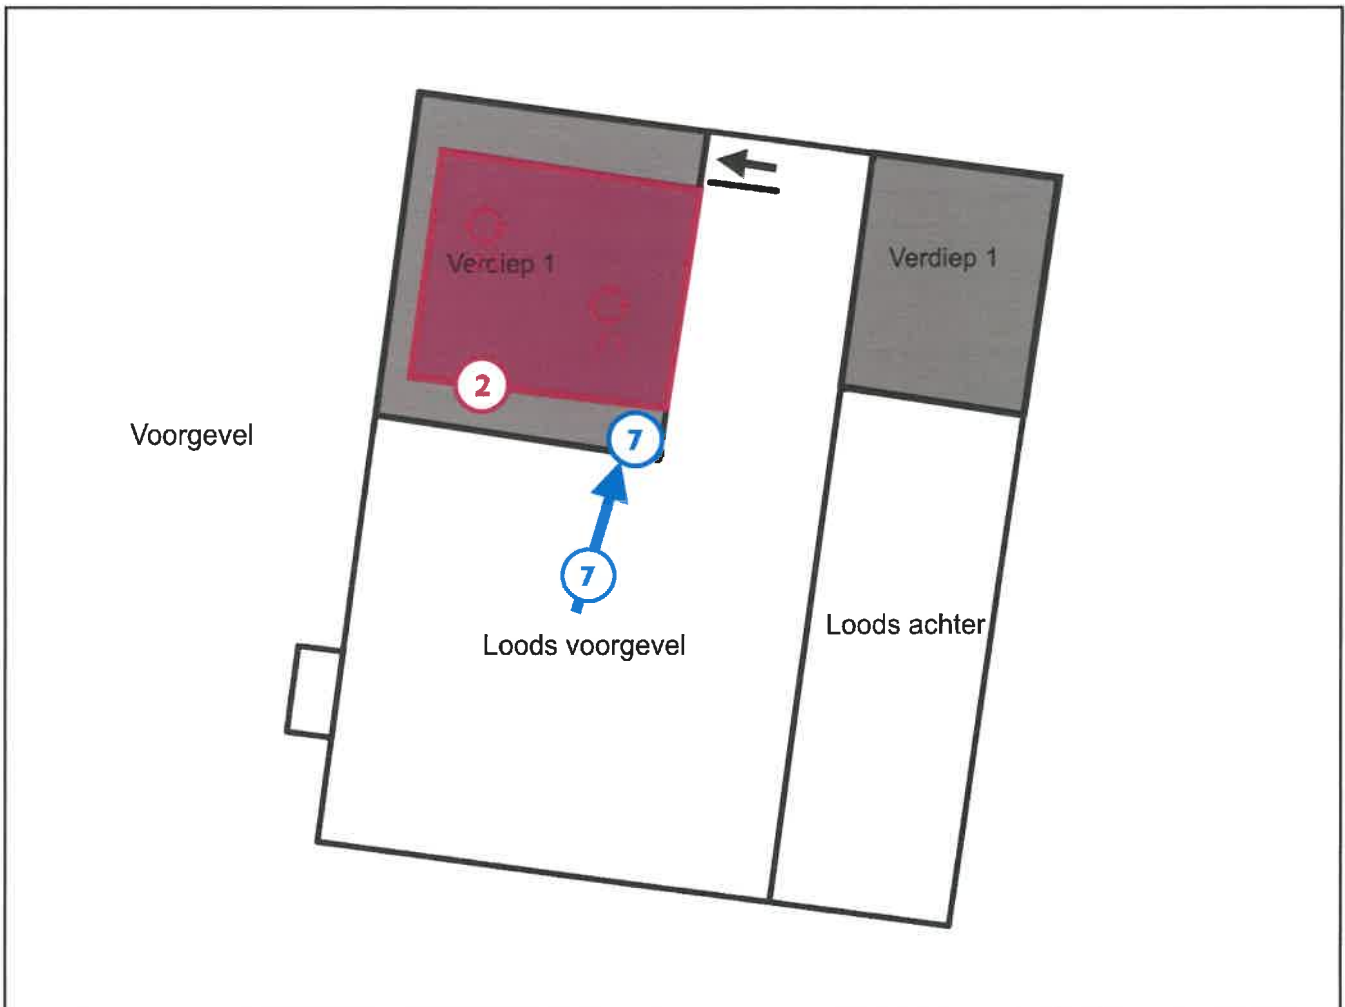
## Plan 1.2: Loods verdiep

Beschrijving	Type	Actie
2. Asbest afval binnen	Asbestmateriaal	Dringend verwijderen
2.1 Code: m1	Mengmonster	-
7. Asbest afval Golfplaten NT	Geen asbest	-

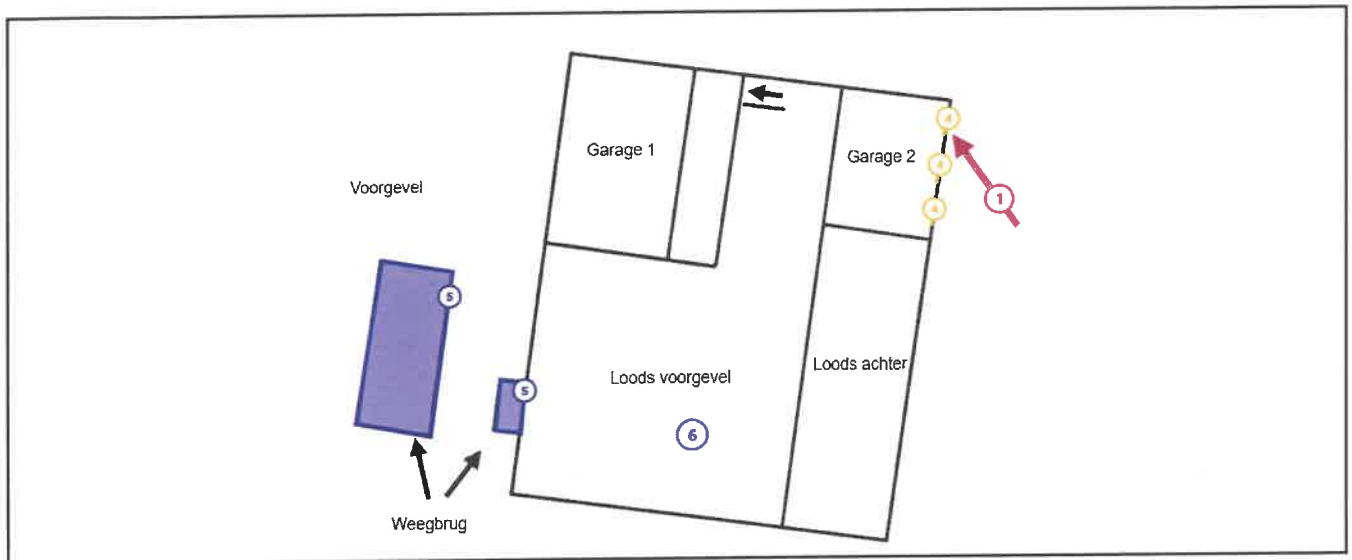
## Plan 1.3: Loods GVL

Beschrijving	Type	Actie
1. Asbest afval buiten	Asbestmateriaal	Dringend verwijderen
4. Vensterbank buiten	Asbestmateriaal	Zorgvuldig beheren
5. Weegbrug	Beperking	-
6. Algemeen advies	Advies	-

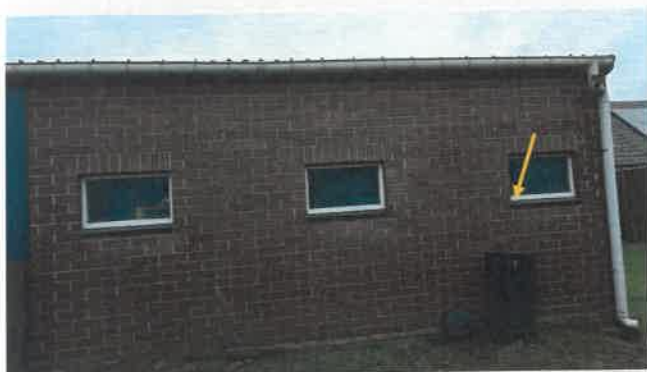
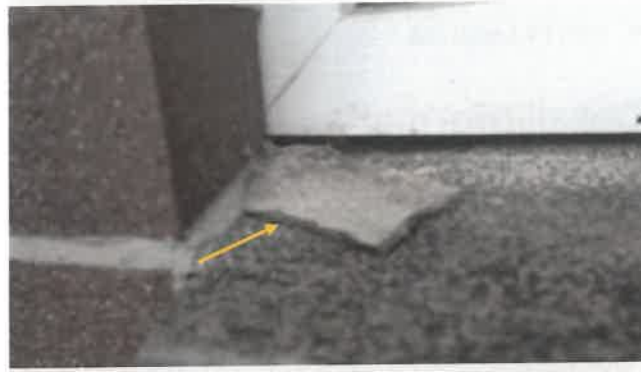
Beschrijving	Asbest afval buiten
Type afvalstof	Betreft resten (contaminatie) van verwerking of beschadiging
Type resten (contaminatie)	<ul style="list-style-type: none"><li>Stukken, fragmenten (los, opliggend)</li></ul>
Besmette materialen	<ul style="list-style-type: none"><li>Geen (er is geen vermenging met ander materiaal)</li></ul>
Bron van de resten	Golfplaten dak
Omgeving	Buiten
Primaire drager	Puin of gemengde grond en stenen (geen bodem)
Gebondenheid resten	Hecht
Hoeveelheid (gewicht - aantal)	<ul style="list-style-type: none"><li>0,10 kg - 1 stuk</li></ul>
Totaal gewicht	0,10 kg
Eenvoudig bereikbaar	Ja
Identificatiemethode	Vaststelling zonder monstername
Opmerking	Laat het volledige terijn controleren en propermaken van mogelijke asbestafval stukjes. 1 stukje golfplaat gevonden op een vensterbank

**Dringend verwijderen**

- Scherm in afwachting van verwijdering het asbestafval af van luchtstromingen en verstoring: bijvoorbeeld door het te verpakken, te fixeren, af te dekken, signalisatie - afbakening aan te brengen, ....
- Verwijder het asbestafval.

- Eenvoudige handelingen: mag via doe-het-zelf of door werknemer(s) met opleidingsattest eenvoudige handelingen  
"Laat u bijstaan door een erkend asbestverwijderaar vooraleer u aan de werken begint. Volg de nodige richtlijnen en gebruik de nodige PBM's  
Opgelet: ook tijdens het verwijderen moet het asbest intact blijven.  
Zorg er voor dat ALLE resten mee worden verwijderd en dat de bodem/vloer/ruimte volledig proper wordt achtergelaten"  
Informeer u voldoende en wees op de hoogte van de risico's bij verwijdering.

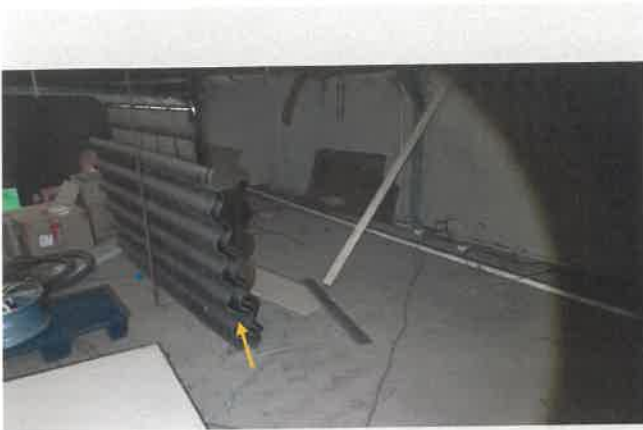
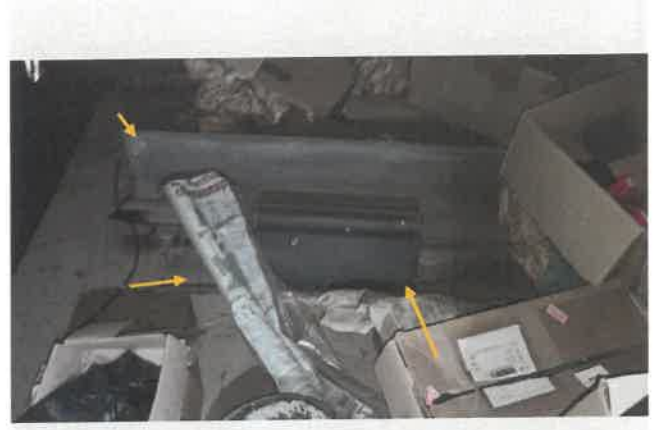
#	Type	Referentie	Resultaat
2.1	Mengmonster	m1	Chrysotiel

Beschrijving	Asbest afval binnen
Type afvalstof	Betreft stock-voorraad of gedemonteerde asbestmaterialen
Aanwezige resten	Kleine reststukken van deze platen
Omgeving	Binnen
Primaire drager	Onderdelen - stock
Asbestmaterialen	<ul style="list-style-type: none"><li>Dak- en gevelbekleding - Golfplaat</li><li>Dak- en gevelbekleding - Nok, windveer, boeiboord</li></ul>
Bindmiddel van asbestmateriaal	Cement
Gebondenheid op basis van bindmiddel	Hecht
Hoeveelheid (gewicht - aantal)	<ul style="list-style-type: none"><li>100,00 kg - 1 stuk</li></ul>
Totaal gewicht	100,00 kg
Eenvoudig bereikbaar	Ja

<b>Identificatiemethode</b>	Vaststelling met monstername
<b>Opmerking</b>	Hoeveelheid is een ruwe inschatting

**Dringend verwijderen**

- Scherm in afwachting van verwijdering het asbestafval af van luchtstromingen en verstoring; bijvoorbeeld door het te verpakken, te fixeren, af te dekken, signalisatie - afbakening aan te brengen, ...
- Verwijder het asbestafval.

- Eenvoudige handelingen: mag via doe-het-zelf of door werknemer(s) met opleidingsattest eenvoudige handelingen  
"Laat u bijstaan door een erkend asbestverwijderaar vooraleer u aan de werken begint.

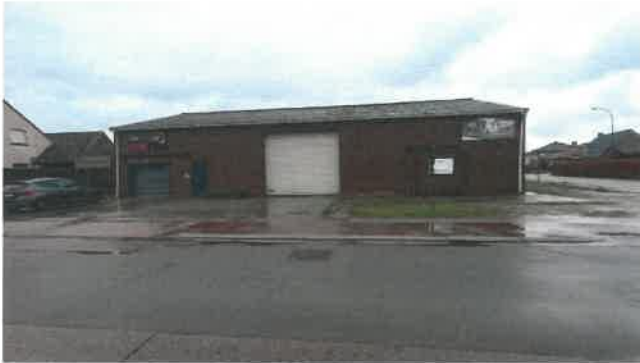
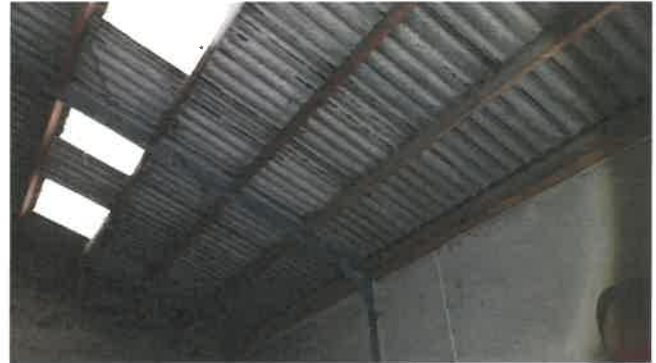
Eindbeoordeling materiaalrisico	Verhoogd materiaalrisico en/of verhoogde kans op vezelvrijgave
---------------------------------	--

Gebondenheid	Categorie 1: hechtgebonden in oorsprong
Asbestsoort (vezeltype)	Alleen chrysotiel
Asbestconcentratie	Laag (< 50%)
Afschermingsgraad van het gehele materiaal	Geheel of deels (ook) vrij aan de binnenlucht
Toestand van het materiaal	Matig beschadigd, matig verweerd

#	Type	Referentie	Resultaat
3.1	Puntmonster	m2 dak voor	Chrysotiel
3.2	Puntmonster	m3 dak achter	Chrysotiel

Beschrijving	Golfplaten dak
Omgeving	Grenst aan binnen- en buitenlucht

<b>Primaire drager</b>	Schuin dak
<b>Asbestmateriaal</b>	Dak- en gevelbekleding - Golfplaat
<b>Bindmiddel van asbestmateriaal</b>	Cement
<b>Gebondenheid op basis van bindmiddel</b>	Hecht
<b>Hoeveelheid (oppervlakte - aantal)</b>	<ul style="list-style-type: none"> <li>• 630,00 m<sup>2</sup> - 1 stuk</li> </ul>
<b>Totale oppervlakte</b>	630,00 m <sup>2</sup>
<b>Eenvoudig bereikbaar</b>	Ja
<b>Bevestigingswijze</b>	<ul style="list-style-type: none"> <li>• Geschroefd</li> <li>• Genageld, geniet</li> </ul>
<b>Identificatiemethode</b>	Vaststelling met monsternamen
<b>Destructieve handeling voor identificatie</b>	Nee
<b>Opmerking</b>	Hoeveelheid is een ruwe inschatting

Het asbestmateriaal valt onder de mijlpaal van 2034.

**Verwijderen**

- Scherm in afwachting van verwijdering het asbestmateriaal af van luchtstromingen en verstoring: bijvoorbeeld door het te verpakken, te fixeren, af te dekken, signalisatie - afbakening aan te brengen, ...
- Verwijder dit asbestmateriaal zo snel mogelijk. Volg de toestand goed op.
- Hemelwater dat afspoelt van asbestcement daken of gevels kan asbestdeeltjes bevatten. Gebruik het enkel voor gesloten circuits (bv. spoelen toiletten). Reinig na het vervangen van het dak of de gevel de dakgoten en regenwaterput of -ton om asbesthoudend sediment of slib te verwijderen

- Eenvoudige handelingen: mag via doe-het-zelf of door werknemer(s) met opleidingsattest eenvoudige handelingen  
"Laat u bijstaan door een erkend asbestverwijderaar vooraleer u aan de werken begint. Volg de nodige richtlijnen en gebruik de nodige PBM's.

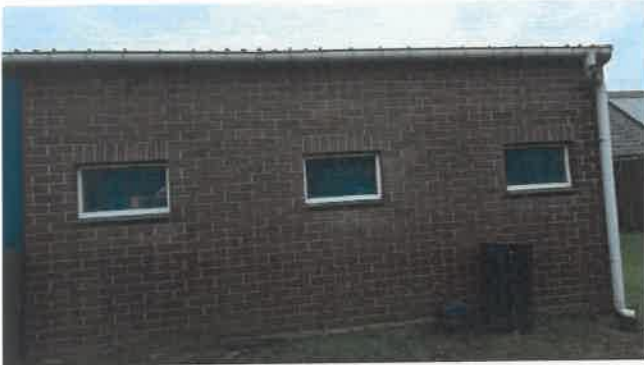
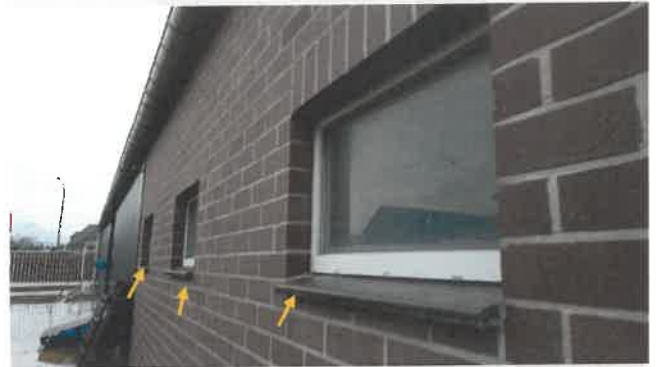
Eindbeoordeling materiaalrisico	Laag materiaalrisico en/of verlaagde kans op vezelvrijgave
---------------------------------	--

Gebondenheid	Categorie 1: hechtgebonden in oorsprong
Asbestsoort (vezeltype)	Crocidoliet aanwezig
Asbestconcentratie	Laag (< 50%)
Afschermingsgraad van het gehele materiaal	Geheel of deels vrij aan de buitenlucht
Toestand van het materiaal	Licht beschadigd, licht verweerd. Intact materiaal type Pical – asbestboard of categorie III 'gebondenheid'

Beschrijving	Vensterbank buiten
Omgeving	Buiten
Primaire drager	Wandopening verticaal (raam, deur, ...)
Asbestmateriaal	Plaat, paneel, tablet - Generiek
Bindmiddel van asbestmateriaal	Cement
Gebondenheid op basis van bindmiddel	Hecht

<b>Hoeveelheid (oppervlakte - dikte - aantal)</b>	• 0,15 m <sup>2</sup> - 4,00 cm - 3 stuks
<b>Totaal volume</b>	0,018 m <sup>3</sup>
<b>Eenvoudig bereikbaar</b>	Ja
<b>Bevestigingswijze</b>	• Onbekend
<b>Identificatiemethode</b>	Vaststelling zonder monstername
<b>Destructieve handeling voor identificatie</b>	Nee
<b>Opmerking</b>	Hoeveelheid is een ruwe inschatting.

Het asbestmateriaal valt onder de mijlpaal van 2040.

Zorgvuldig beheren

- Zorg voor een veilig beheer. Vermijd het beschadigen van het asbestmateriaal. Controleer de toestand jaarlijks op wijzigingen.
- Scherm in afwachting van verwijdering het asbestmateriaal af van luchtstromingen en verstoring: bijvoorbeeld door het te verpakken, te fixeren, af te dekken, signalisatie - afbakening aan te brengen, ...

- Eenvoudige handelingen: mag via doe-het-zelf of door werknemer(s) met opleidingsattest eenvoudige handelingen  
"Laat u bijstaan door een erkend asbestverwijderaar vooraleer u aan de werken begint. Volg de nodige richtlijnen en gebruik de nodige PBM's.  
Opgelet: ook tijdens het verwijderen moet het asbest intact blijven.  
Zorg er voor dat ALLE resten mee worden verwijderd en dat de bodem/vloer/ruimte volledig proper wordt achtergelaten"  
Informeer u voldoende en wees op de hoogte van de risico's bij verwijdering.

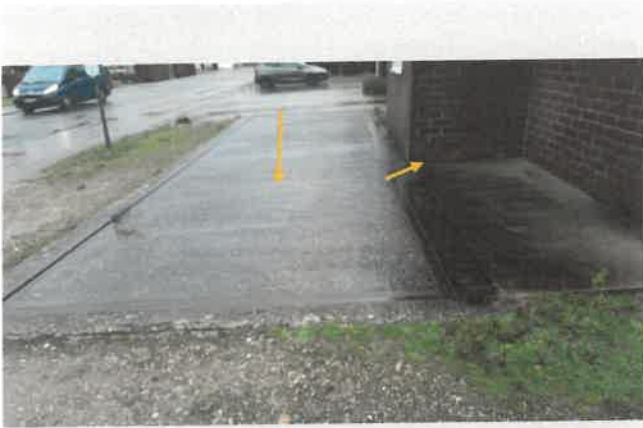
Situeringfoto

**Reden:** Het onderzoek kan niet uitgevoerd worden binnen de bepalingen van de Welzijnswet

**Uitleg van de asbestdeskundige:** De weegbrug werd niet volledig onderzocht. In en onder deze constructie kunnen asbesttoepassingen zijn aangebracht.

Besloten ruimte ondergronds/ niet alles is bereikbaar.

Bij loop of afbraak werken laat u dit best verder onderzoeken.

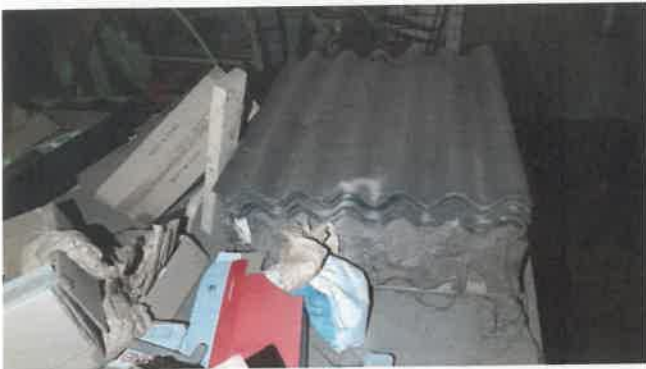
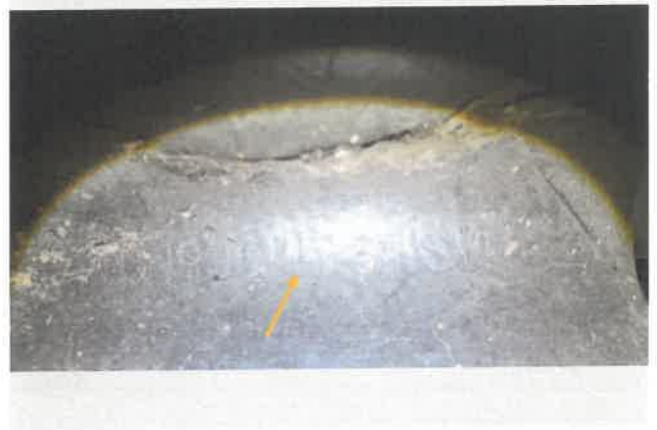
# Fiche 7: Asbest afval Golfplaten NT

Geen asbest

Afvalstof, geen asbest

Beschrijving	Asbest afval Golfplaten NT
Type afvalstof	Betreft stock-voorraad of gedemonteerde materialen
Aanwezige resten	Geen resten aanwezig
Omgeving	Binnen
Primaire drager	Onderdelen - stock
Materialen	• Dak- en gevelbekleding - Golfplaat
Bindmiddel van materiaal	Cement

<b>Gebondenheid op basis van bindmiddel</b>	Hecht
<b>Hoeveelheid (gewicht - aantal)</b>	• 50,00 kg - 1 stuk
<b>Totaal gewicht</b>	50,00 kg
<b>Identificatiemethode</b>	Vaststelling met bewijsdocument, zonder monstername
<b>Opmerking</b>	Enkel de platen waar benaming "NT" opstaan zijn asbest vrij. Over de ander platen dient u te kijken naar de andere afval fiche. Asbest verdacht
