**Verslag huishoudelijke elektrische installatie op laagspanning en zeer lage spanning****Algemeen:**

Referentie: 007-20260424-02	Datum controle: 24/04/2026
Keurder: 007

Eigenaar: Raf Van Tongeren	EAN-code: 541449206000379979
Adres installatie: Fazantenstraat 32, 3940 - Hechtel-Eksel	Nummer teller(s): 1lgz0576190084
Distributienetbeheerder installatie: Fluvius	
Datum uitvoering installatie:	<input checked="" type="checkbox"/> Vóór 01/10/1981 <input checked="" type="checkbox"/> Tussen 01/10/1981 en 01/06/2020 <input type="checkbox"/> Vanaf 01/06/2020
Type:	<input checked="" type="checkbox"/> Woonenheid <input type="checkbox"/> Niet-huishoudelijk <input type="checkbox"/> PV <input type="checkbox"/> Batterij <input type="checkbox"/> Laadpaal

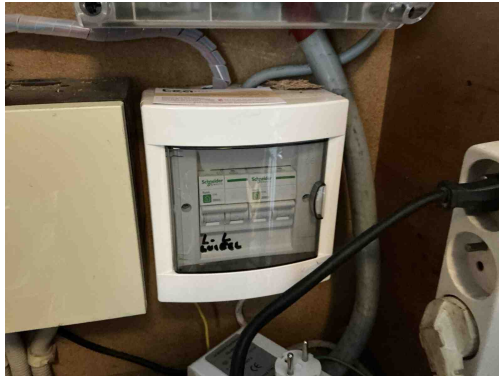
B17 - De voedingsspanning is niet op elk bord vermeld (Boek 1: 3.1.3.3).
Opmerking: Oa elk bord

B18 - Het volgnummer is niet op elk bord vermeld (Boek 1: 3.1.3.3).
Opmerking: Oa elk bord

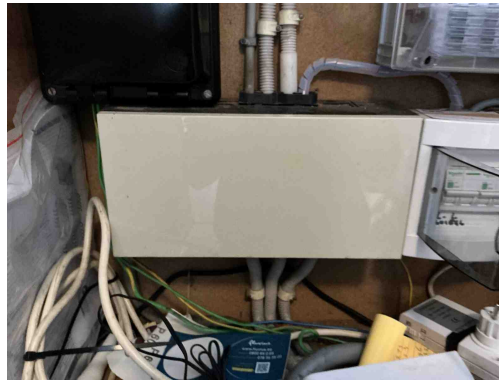
B17 - De voedingsspanning is niet op elk bord vermeld (Boek 1: 3.1.3.3).
Opmerking: Oa elk bord

B18 - Het volgnummer is niet op elk bord vermeld (Boek 1: 3.1.3.3).
Opmerking: Oa elk bord

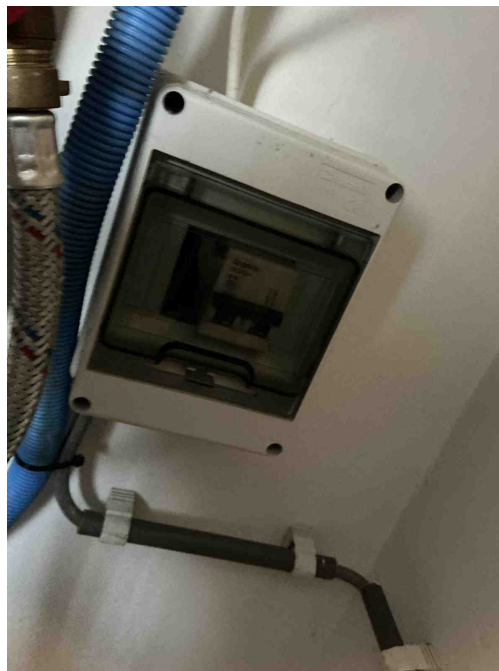
B17 - De voedingsspanning is niet op elk bord vermeld (Boek 1: 3.1.3.3).
Opmerking: Oa elk bord

B18 - Het volgnummer is niet op elk bord vermeld (Boek 1: 3.1.3.3).
Opmerking: Oa elk bord

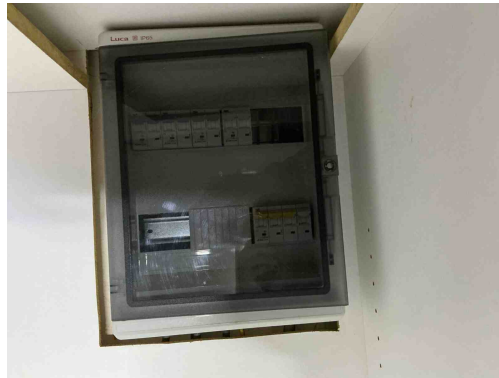
B17 - De voedingsspanning is niet op elk bord vermeld (Boek 1: 3.1.3.3).
Opmerking: Oa elk bord

B18 - Het volgnummer is niet op elk bord vermeld (Boek 1: 3.1.3.3).
Opmerking: Oa elk bord

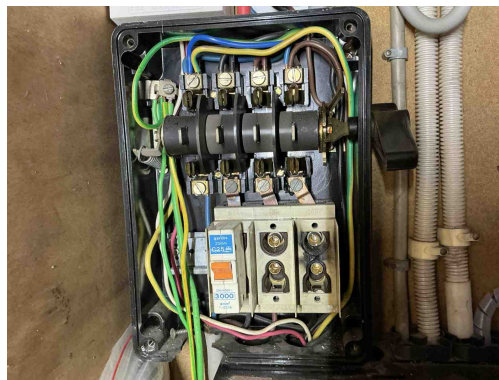
B30 - De houder van de beveiliging in een huishoudelijke ruimte is niet voorzien van aangepaste kalibreerelementen (Boek1: 5.3.5.5).

B14 - Abnormale opwarming van de beveiligingen, schakelapparatuur, aansluitklemmen (Boek 1: 4.4.1.1).

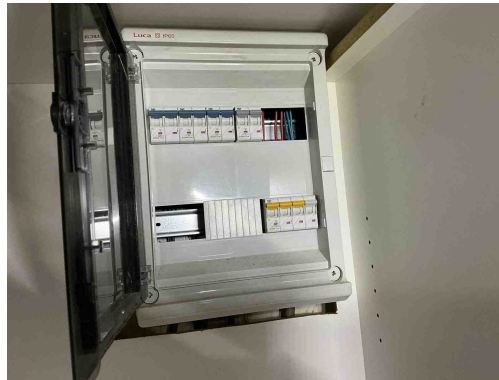
B06 - Het elektrisch verdeelbord heeft niet de minimale beschermingsgraad IPXX-B in een gewone ruimte (Boek 1: 4.2.2.3).

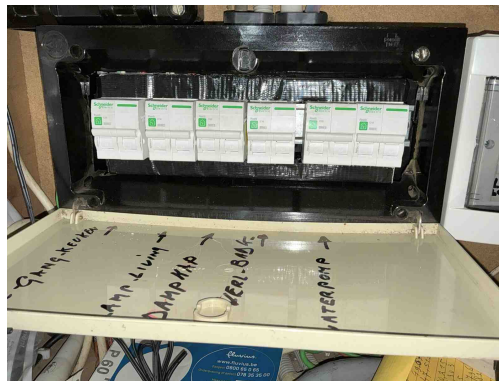
B06 - Het elektrisch verdeelbord heeft niet de minimale beschermingsgraad IPXX-B in een gewone ruimte (Boek 1: 4.2.2.3).

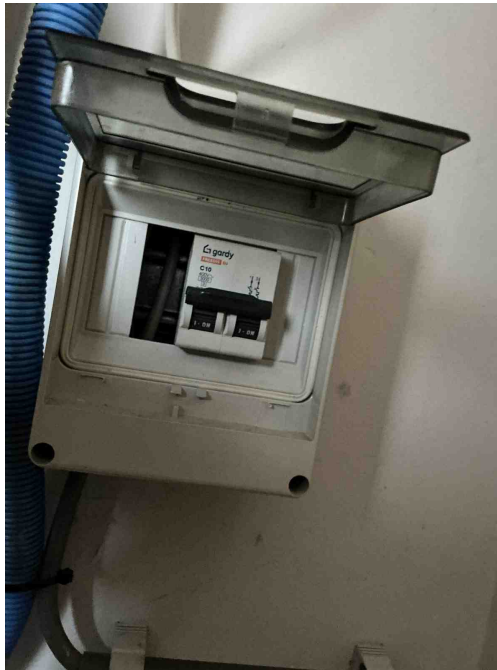
B06 - Het elektrisch verdeelbord heeft niet de minimale beschermingsgraad IPXX-B in een gewone ruimte (Boek 1: 4.2.2.3).
