# Asbestinventarisatetest

Herentalsebaan 387/103, 2100 Antwerpen

Attestnummer : 20230412-000107.000

Uitgegeven op : 12.04.2023

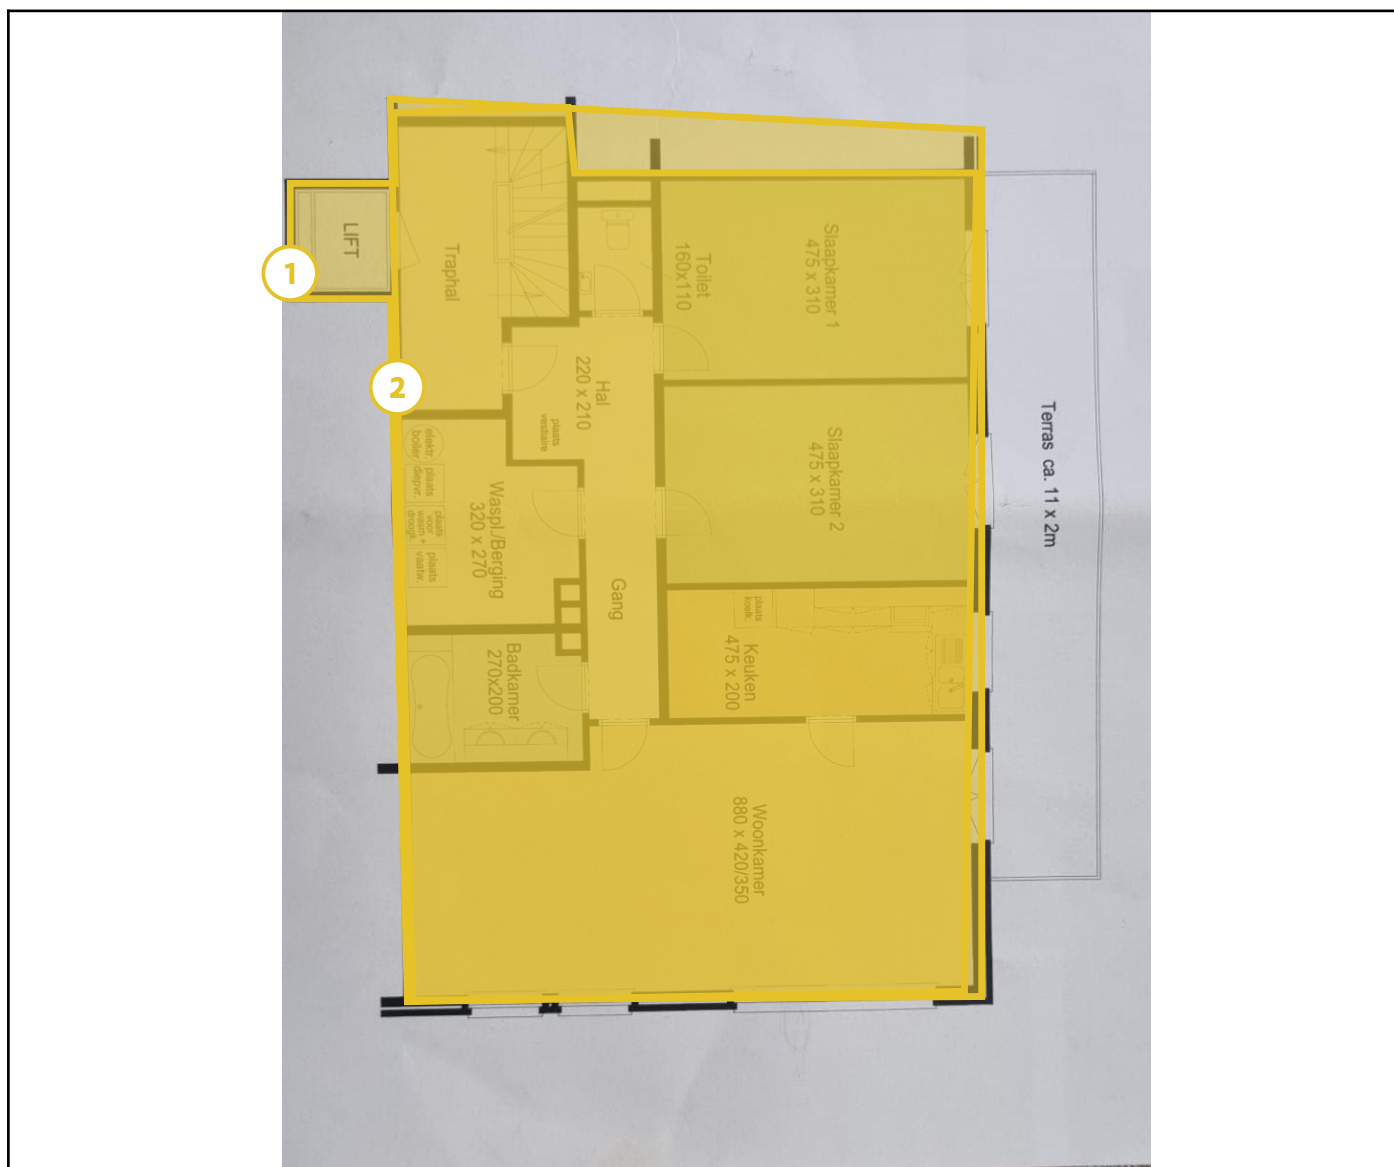
## Plan 1.1: app 1v

| Beschrijving | Type | Actie |
|---|---|---|
| 1. Pleisterwerken muur | Asbestmateriaal | Zorgvuldig beheren |
| 2. Pleisterwerken plafond | Asbestmateriaal | Zorgvuldig beheren |

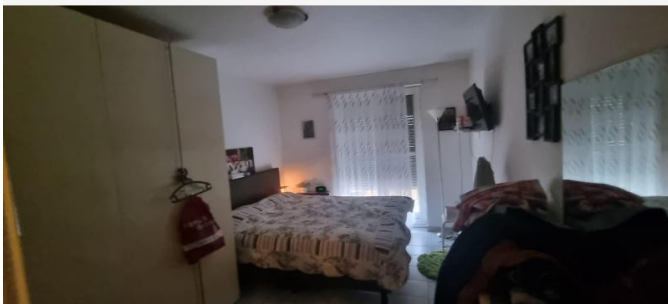
Overzichtsfoto

Detailfoto

| Eindbeoordeling materiaalisico | Laag materiaalisico en/of verlaagde kans op vezelvrijgave |

| Gebondenheid | Categorie 2: niet-hechtgebonden met matrix |
| Asbestsoort (vezeltype) | Alleen chrysotiel |
| Asbestconcentratie | Laag (< 50%) |
| Afschermingsgraad van het gehele materiaal | Geheel of deels (ook) vrij aan de binnenlucht |
| Toestand van het materiaal | Onbeschadigd, niet verweerd |

| Beschrijving | Pleisterwerken muur |
| Asbestmateriaal | In-situ afwerkingslagen - Pleisterwerk (wand, plafond, ...) |
| Hoeveelheid (oppervlakte - dikte - aantal) | <ul style="list-style-type: none"><li>• 200,00 m<sup>2</sup> - 2,00 cm - 1 stuk</li></ul> |

| <b>Opmerking</b> | Er werd gevraagd om geen staalname uit te voeren. Daarom wordt de toepassing als "verdacht" beschouwd. |

Het asbestmateriaal valt onder de mijlpaal van 2040.

Zorgvuldig beheren

- Zorg voor een veilig beheer. Vermijd het beschadigen van het asbestmateriaal. Controleer de toestand jaarlijks op wijzigingen.

- Eenvoudige handelingen: mag via doe-het-zelf of door werknemer(s) met opleidingsattest eenvoudige handelingen  
/
