**Verslag huishoudelijke elektrische installatie op laagspanning en zeer lage spanning****Algemeen:**

| Referentie: <b>011-20260826-03</b> | Datum controle: <b>26/08/2026</b> |

| Adres installatie: | <b>Van Deynsestraat 92, 2100 - Antwerpen</b> | Nummer teller(s): | <b>46988390</b> |

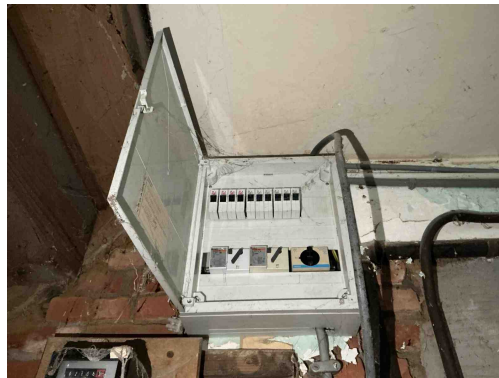
**B17** - De voedingsspanning is niet op elk bord vermeld (Boek 1: 3.1.3.3).

*Opmerking: Oa bord 1*

**B02** - Het elektrisch verdeelbord is onvoldoende bereikbaar (Boek 1: 5.3.5.1).

*Opmerking: Oa te hoog*

**B26** - Het elektrisch bord kon niet gedemonteerd worden (Boek 1: 5.3.5.1).

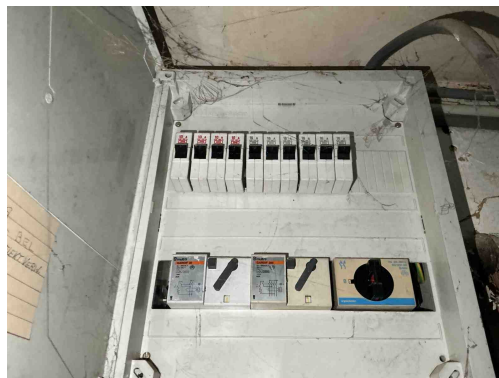
**B17** - De voedingsspanning is niet op elk bord vermeld (Boek 1: 3.1.3.3).

*Opmerking: Oa bord 1*

**B04** - De aanduiding van de kringen, klemmen en/of schakelapparatuur ontbreekt, is onjuist of is onvolledig (Boek 1: 3.1.3.1/5.1.6.1).

**B26** - Het elektrisch bord kon niet gedemonteerd worden (Boek 1: 5.3.5.1).

*Opmerking: Oa te hoog*

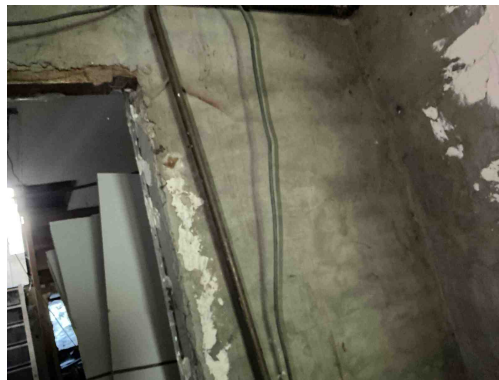
**C13** - Onvoldoende bevestiging van de leiding(en) (Boek 1: 5.2.9.5).  
*Opmerking: Oa kelder*

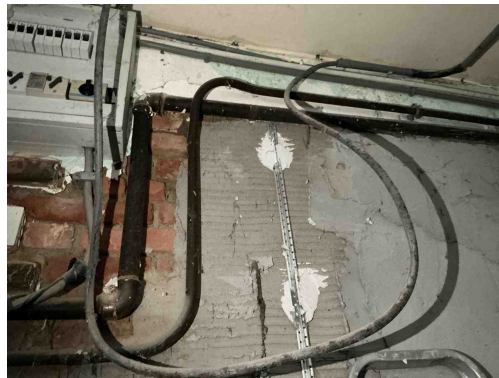
**C13** - Onvoldoende bevestiging van de leiding(en) (Boek 1: 5.2.9.5).  
*Opmerking: Oa kelder*

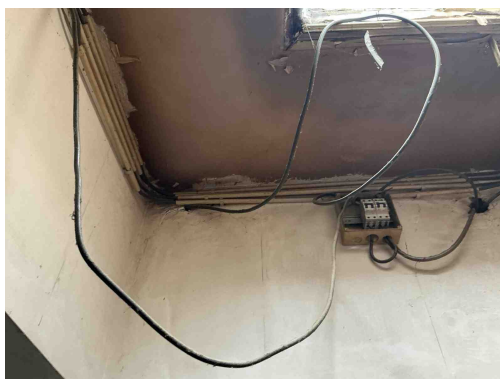
**C13** - Onvoldoende bevestiging van de leiding(en) (Boek 1: 5.2.9.5).  
*Opmerking: Oa kelder*

**C38** - Het gebruikte kabeltype (snoerkabel) voldoet niet aan de specificaties die van toepassing zijn op voedingsleidingen voor vaste installatie (Boek 1: 1.4.2.1, 5.2.6.2).  
*Opmerking: Oa kelder, woonkamer, keuken, ...*

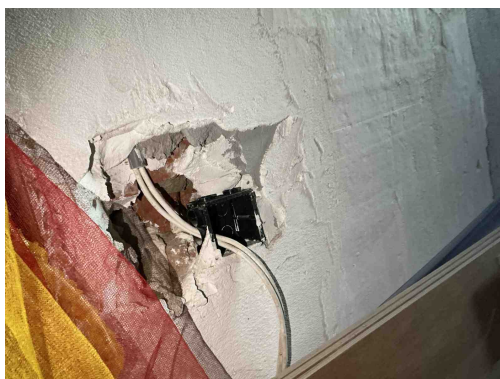
**C38** - Het gebruikte kabeltype (snoerkabel) voldoet niet aan de specificaties die van toepassing zijn op voedingsleidingen voor vaste installatie (Boek 1: 1.4.2.1, 5.2.6.2).  
*Opmerking: Oa kelder, woonkamer, keuken, ...*

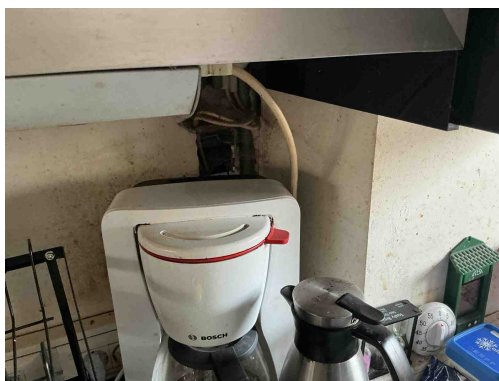
**C38** - Het gebruikte kabeltype (snoerkabel) voldoet niet aan de specificaties die van toepassing zijn op voedingsleidingen voor vaste installatie (Boek 1: 1.4.2.1, 5.2.6.2).

*Opmerking: Oa kelder, woonkamer, keuken, ...*

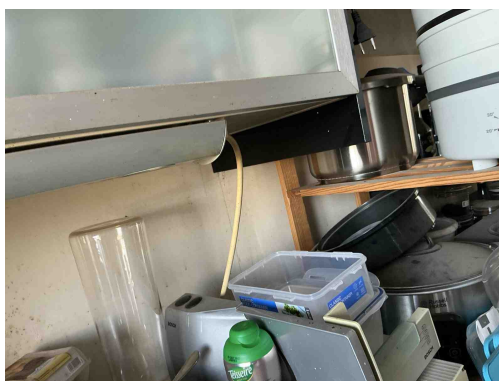
**C38** - Het gebruikte kabeltype (snoerkabel) voldoet niet aan de specificaties die van toepassing zijn op voedingsleidingen voor vaste installatie (Boek 1: 1.4.2.1, 5.2.6.2).

*Opmerking: Oa kelder, woonkamer, keuken, ...*

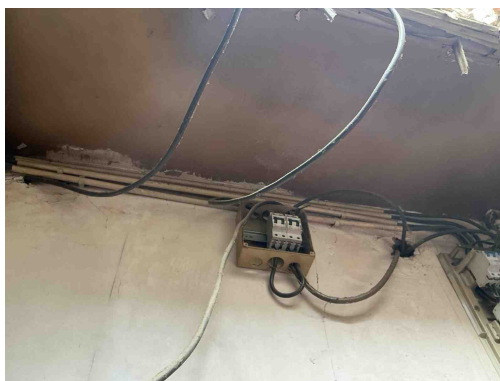
**B29** - Het elektrisch verdeelbord in een huishoudelijke ruimte is niet voorzien van een deur (Boek1: 5.3.5.1).  
*Opmerking: Oa bord 2 en 3*

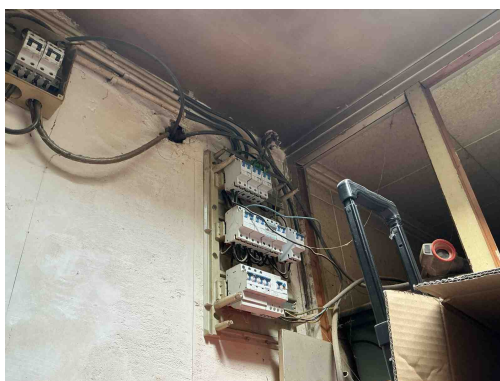
**B29** - Het elektrisch verdeelbord in een huishoudelijke ruimte is niet voorzien van een deur (Boek1: 5.3.5.1).  
*Opmerking: Oa bord 2 en 3*

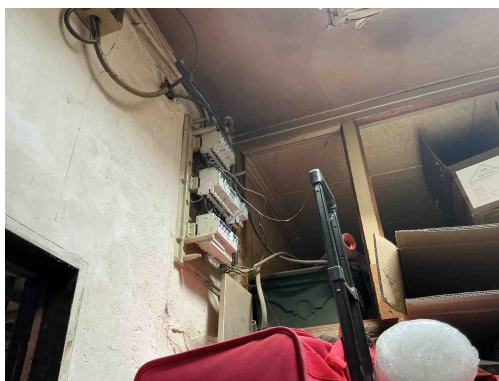
**C21** - Het gebruik van geleiders van het type VOB, zonder bijkomende afscherming is niet toegestaan (Boek 1: 5.2.9.6).  
*Opmerking: Oa woonkamer*
