Asbestinventarisatetest

Verrijksestraat 21, 3370 Boutersem

Attestnummer : 20230619-000316.000

Uitgegeven op : 19.06.2023

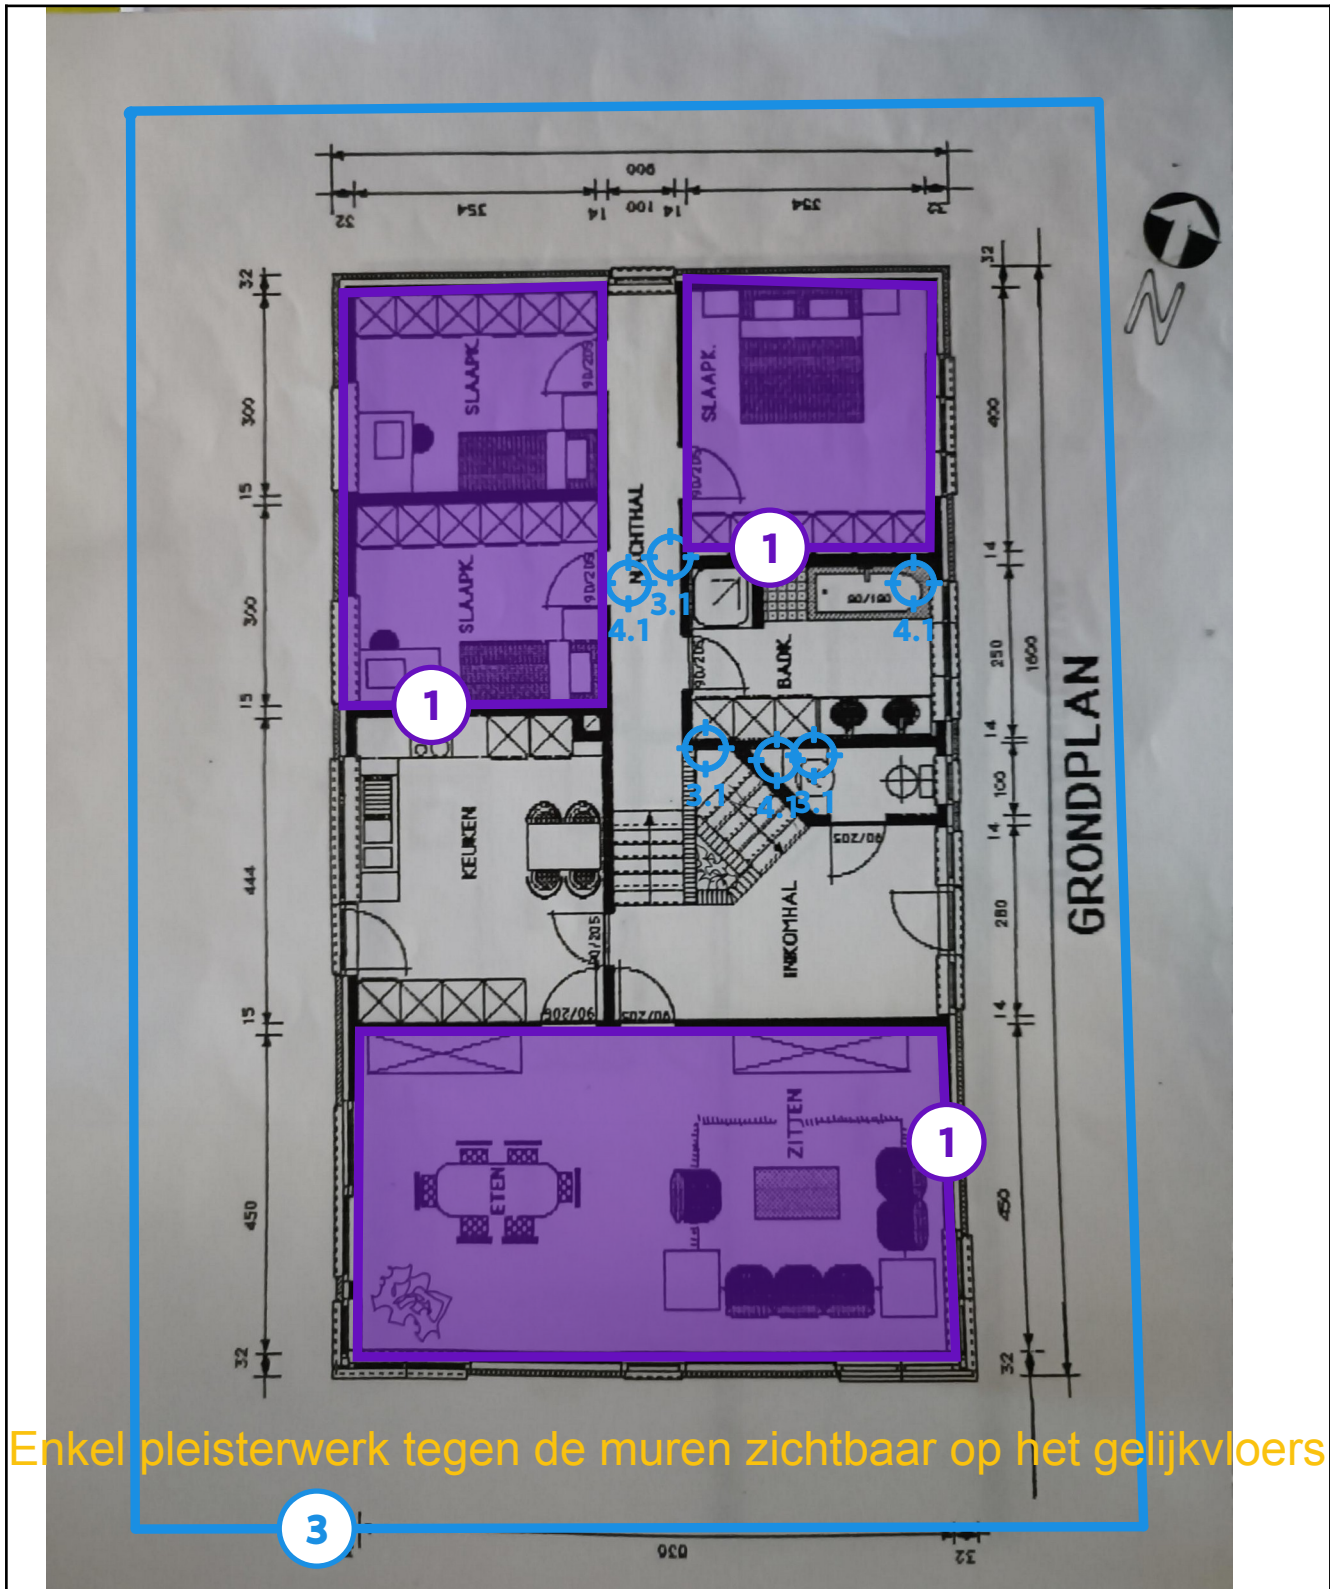
Plan 1.1: Gelijkvloers

Enkel pleisterwerk tegen de muren zichtbaar op het gelijkvloers

1. Geen pleisterwerk zichtbaar op het plafond.	Advies	-
3. Pleisterwerk muur	Geen asbest	-
3.1 Code: 1	Mengmonster	-
4. Pleisterwerk plafond	Geen asbest	-
4.1 Code: 2	Mengmonster	-

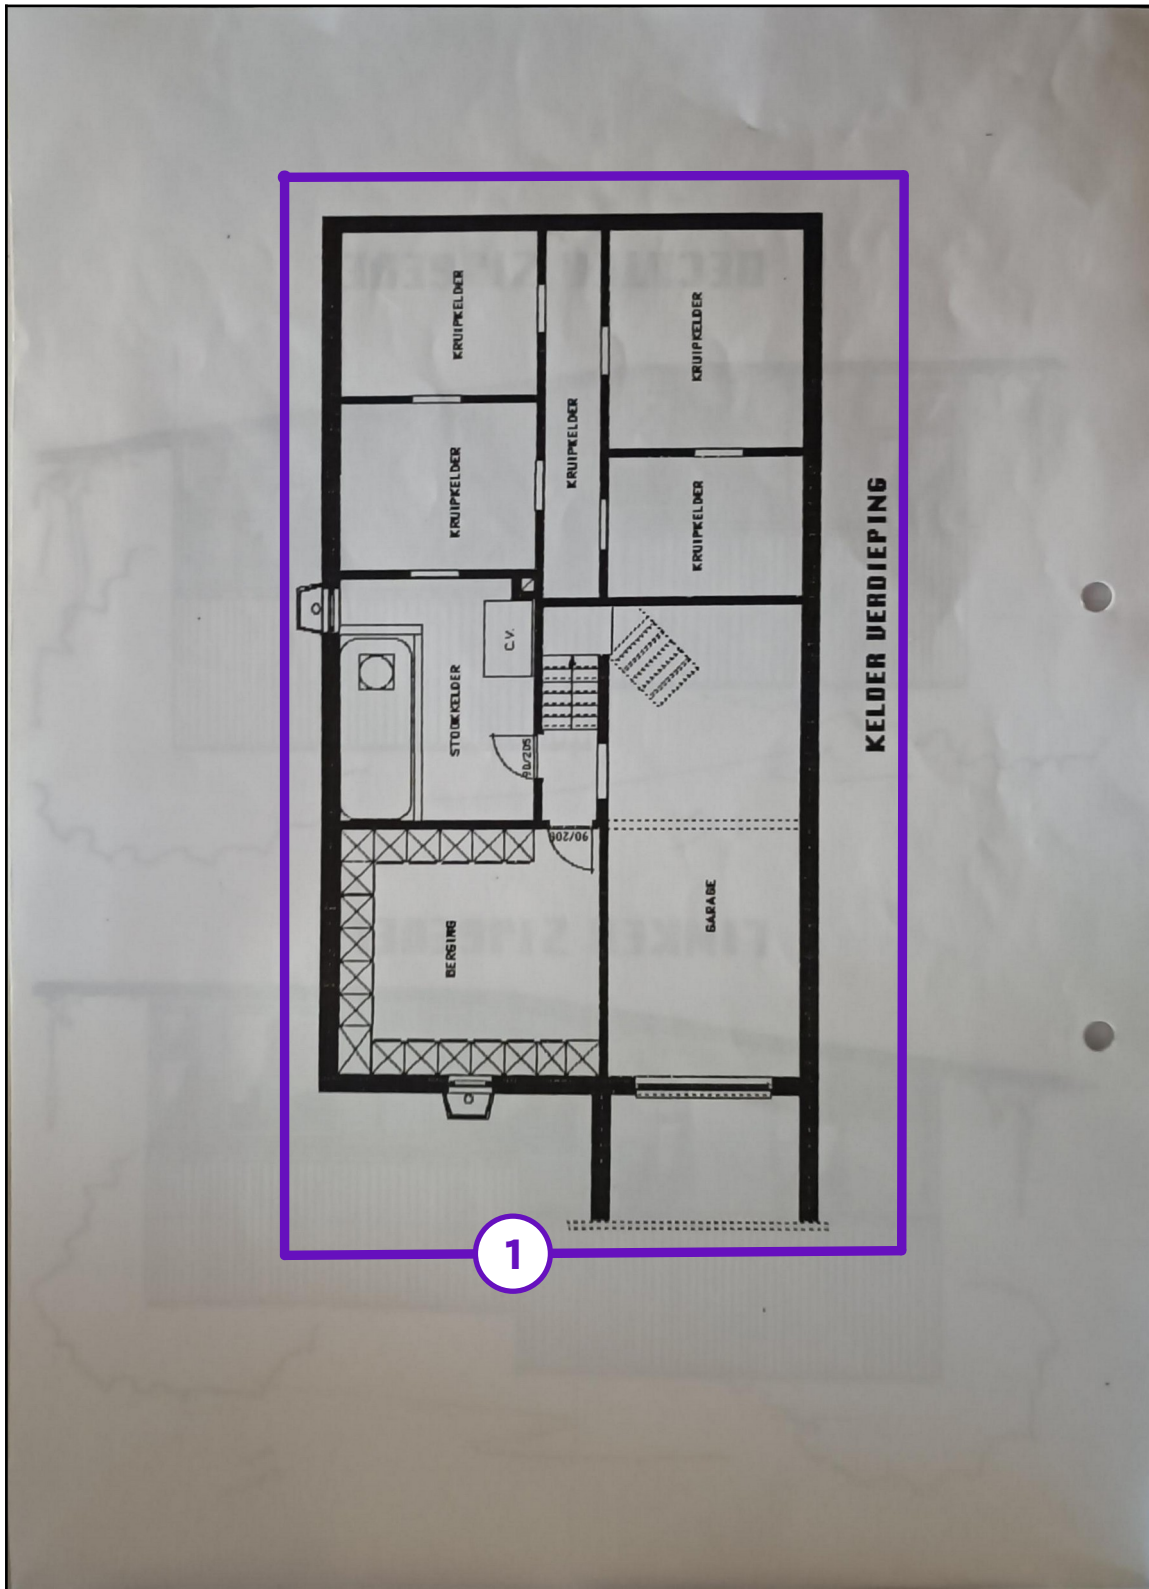
Plan 1.2: Kelder

1. Geen pleisterwerk zichtbaar op het plafond.	Advies	-
--	--------	---

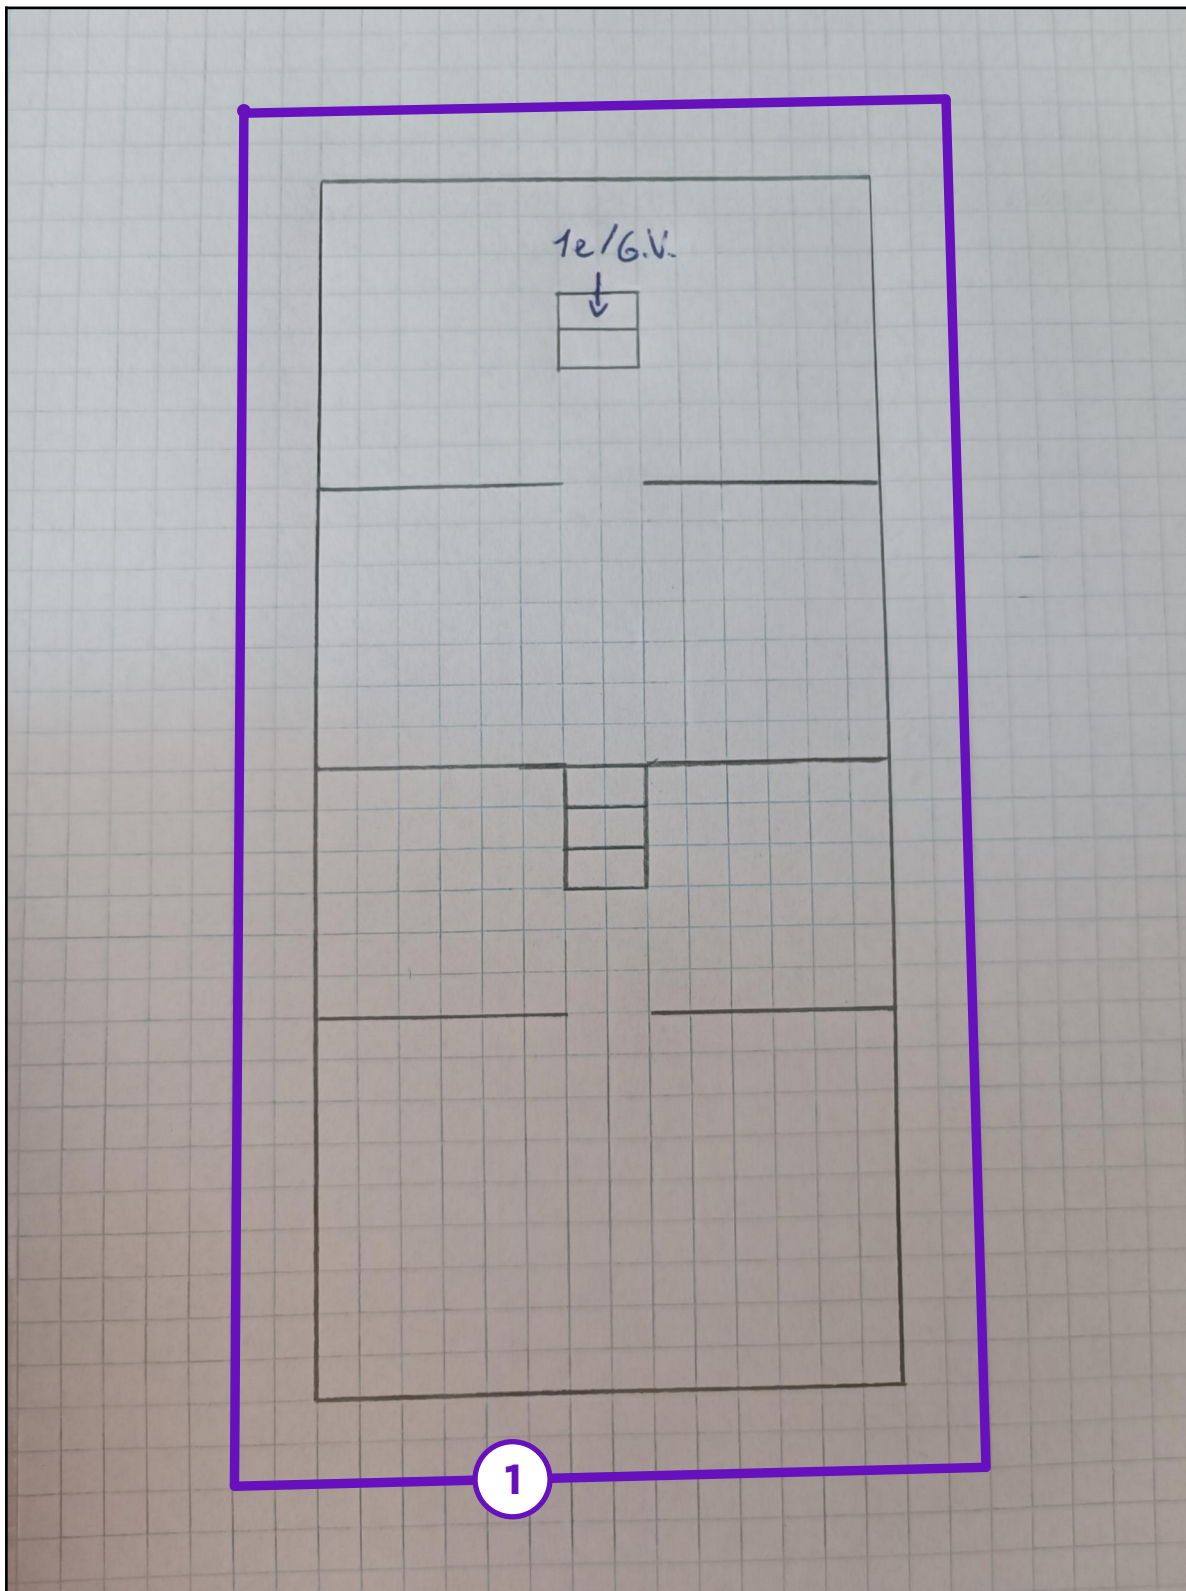
Plan 1.3: Zolderverdieping

1. Geen pleisterwerk zichtbaar op het plafond.	Advies	-
--	--------	---

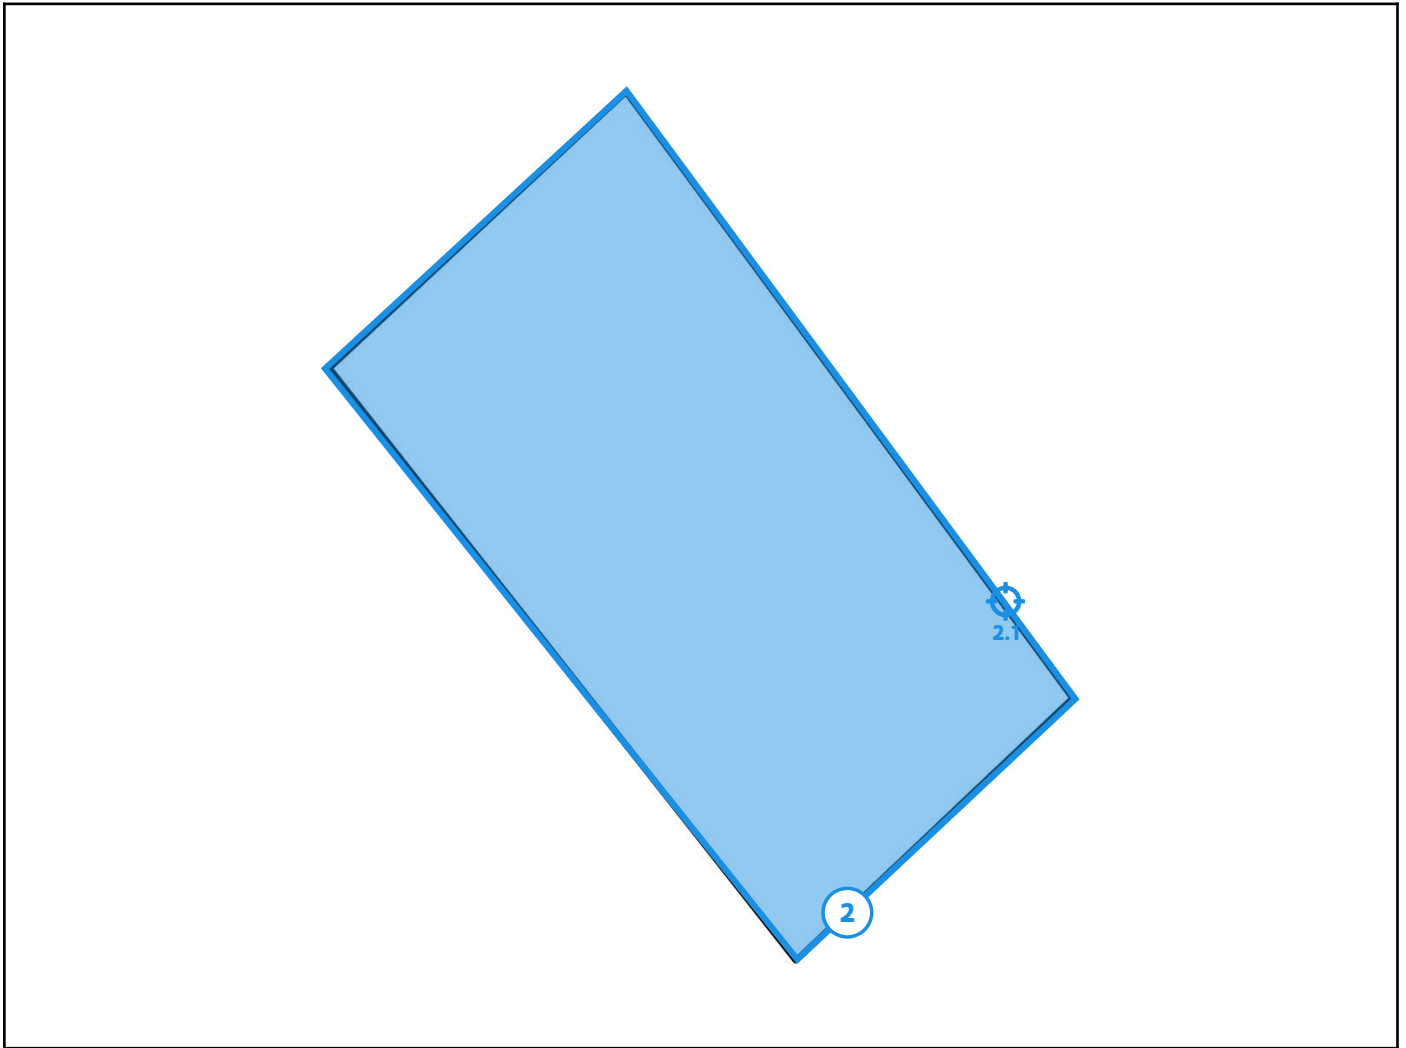
Plan 2.1: Tuinhuis 1 plan

Beschrijving	Type	Actie
2. Roofing op dak tuinhuis	Geen asbest	-
2.1 Code: 3	Puntmonster	-

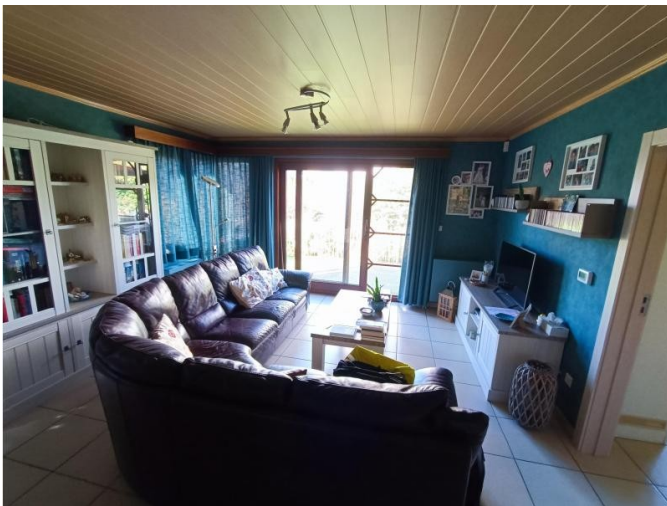
Fiche 1: Geen pleisterwerk zichtbaar op het plafond.

Geen pleister tegen het plafond zichtbaar in de 2 slaapkamers, de bureau en de living op het gelijkvloers/1e verdiep. (vals plafond)

Ook geen pleister aanwezig op de zolderverdieping en de kelderverdieping.

Identificatiemethode	Vaststelling & expertise (niet-asbestverdacht)
Primaire drager	Plafond

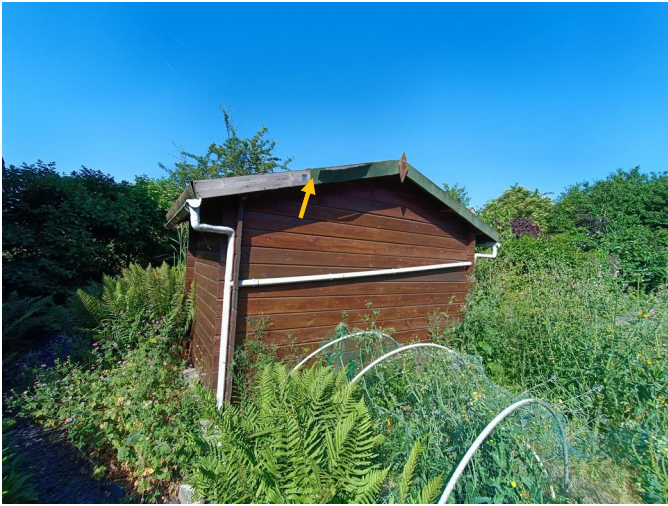
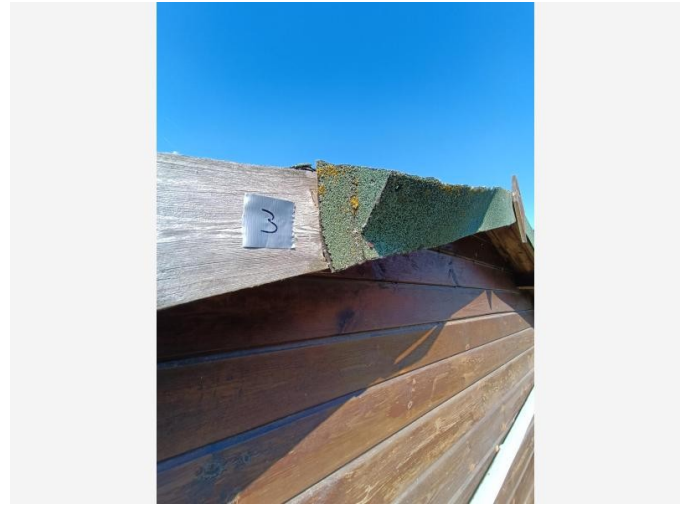
Fiche 2: Roofing op dak tuinhuis

Geen asbest

#	Type	Referentie	Resultaat
2.1	Puntmonster	3	Geen asbest

Beschrijving	Roofing op dak tuinhuis
Omgeving	Buiten
Primaire drager	Schuin dak
Bindmiddel van materiaal	Bitumen (roofing, teer, asfalt)

Gebondenheid op basis van bindmiddel	Hecht
Hoeveelheid (oppervlakte - aantal)	• 6,00 m ² - 1 stuk
Totale oppervlakte	6,00 m ²
Identificatiemethode	Vaststelling met monstername
Destructieve handeling voor identificatie	Nee

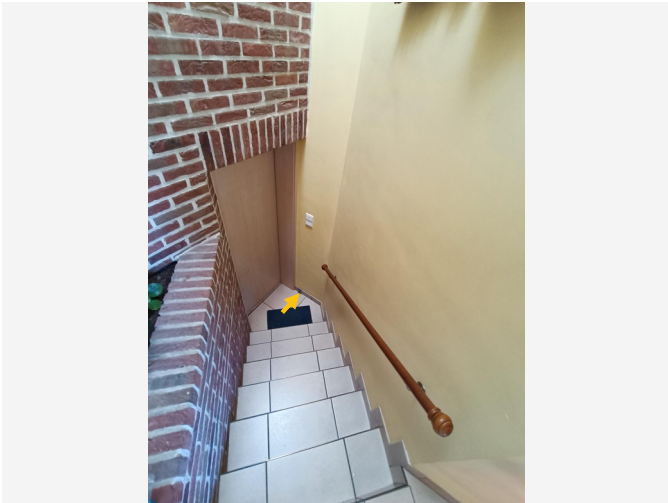
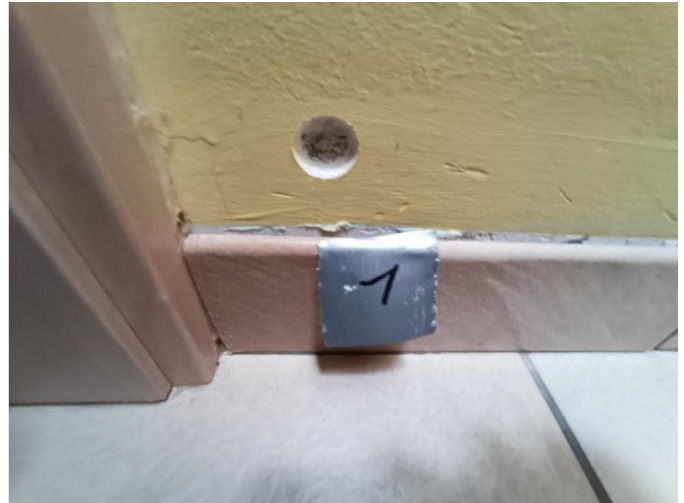
Fiche 3: Pleisterwerk muur

Geen asbest

#	Type	Referentie	Resultaat
3.1	Mengmonster	1	Geen asbest

Beschrijving	Pleisterwerk muur
Omgeving	Binnen
Primaire drager	Binnenwand
Bindmiddel van materiaal	Gips - kalk

Gebondenheid op basis van bindmiddel	Niet-hechtgebonden
Hoeveelheid (oppervlakte - dikte - aantal)	• 385,00 m ² - 2,00 cm - 1 stuk
Totaal volume	7,70 m ³
Identificatiemethode	Vaststelling met monstername
Destructieve handeling voor identificatie	Nee

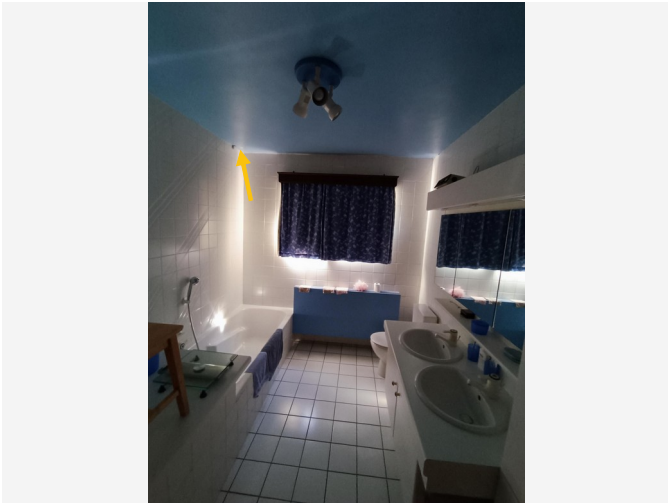
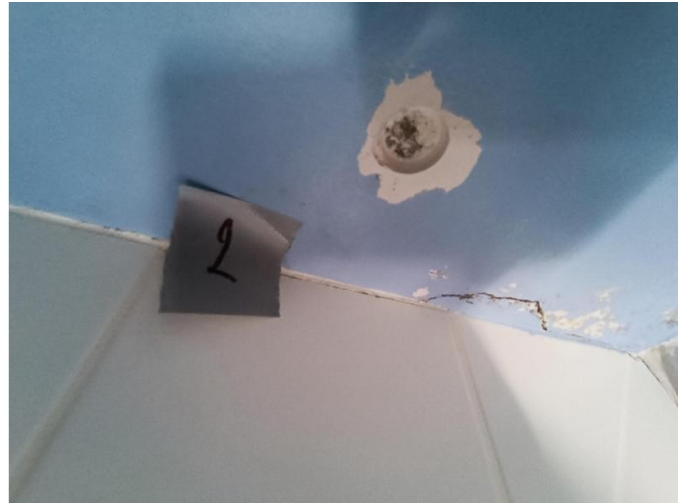
Fiche 4: Pleisterwerk plafond

Geen asbest

#	Type	Referentie	Resultaat
4.1	Mengmonster	2	Geen asbest

Beschrijving	Pleisterwerk plafond
Omgeving	Binnen
Primaire drager	Plafond
Bindmiddel van materiaal	Gips - kalk

Gebondenheid op basis van bindmiddel	Niet-hechtgebonden
Hoeveelheid (oppervlakte - dikte - aantal)	• 49,00 m ² - 2,00 cm - 1 stuk
Totaal volume	0,98 m ³
Identificatiemethode	Vaststelling met monstername
Destructieve handeling voor identificatie	Nee
