**Verslag huishoudelijke elektrische installatie op laagspanning en zeer lage spanning****Algemeen:**

| Referentie: <b>009-20260813-03</b> | Datum controle: <b>13/08/2026</b> |

| Adres installatie: | <b>Armand Thiérylaan 25, 3001 - Leuven</b> | Nummer teller(s): | <b>1sag1100941102</b> |

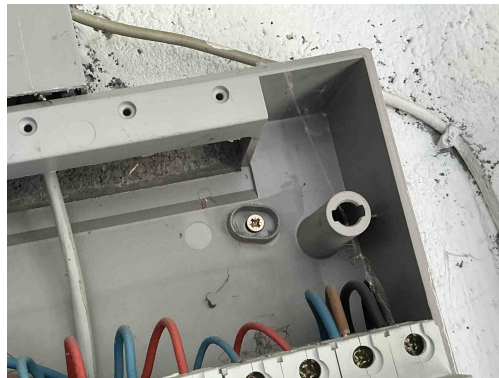
**T21** - Het elektrisch materieel is niet geplaatst volgens de voorschriften van de fabrikant/ regels van goed vakmanschap . (Boek 1: 1.4.1.3)

*Opmerking: Ophanging vijzen niet afgedekt,*

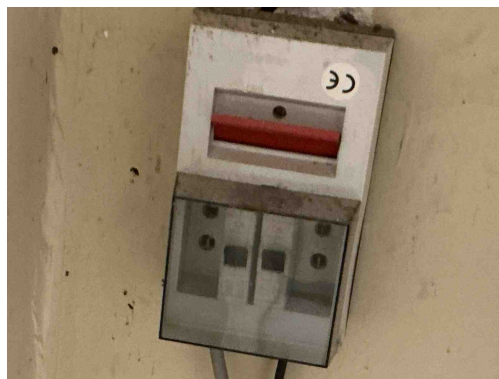
**B30** - De houder van de beveiliging in een huishoudelijke ruimte is niet voorzien van aangepaste kalibreerelementen (Boek1: 5.3.5.5).

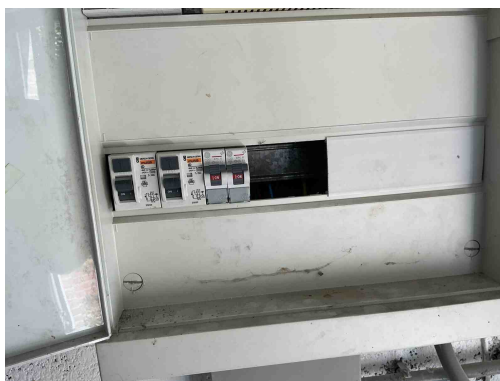
**B06** - Het elektrisch verdeelbord heeft niet de minimale beschermingsgraad IPXX-B in een gewone ruimte (Boek 1: 4.2.2.3).

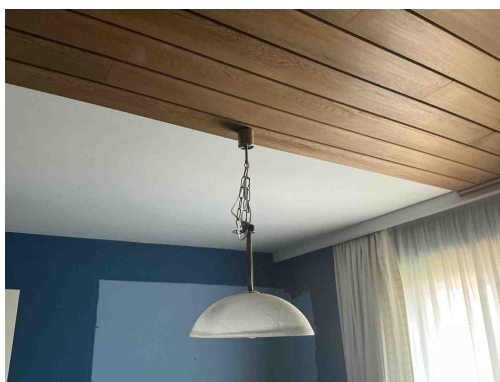
Klasse 0 is verboden

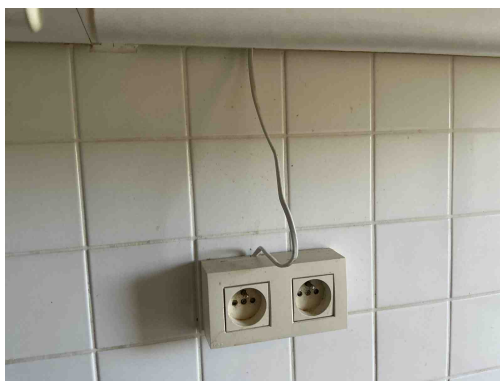
**C13** - Onvoldoende bevestiging van de leiding(en) (Boek 1: 5.2.9.5).

**C27** - Het gebruik van geleiders van het type VTLMB (côte-à-côte) is niet toegestaan (Boek 1: 1.4.2.1).

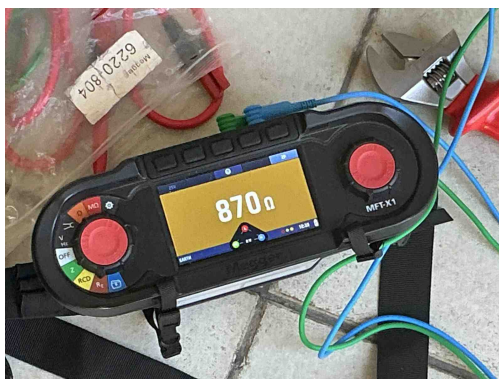
| Spreidingsweerstand van de aardverbinding: | <b>870 Ω</b> | Meetmethode: | <b>ZE</b> |

| <b>INFO</b> | Ze meting uitgevoerd wegens ondergrond |

**A05** - De waarde van de spreidingsweerstand van de aardverbinding is te hoog (Boek 1: 5.4.2).
