**Verslag huishoudelijke elektrische installatie op laagspanning en zeer lage spanning****Algemeen:**

| Referentie: <b>003-20260512-04</b> | Datum controle: <b>12/05/2026</b> |

| Adres installatie: <b>Contributiestraat 13, 9000 - Gent</b> | Nummer teller(s): <b>12743390</b> |

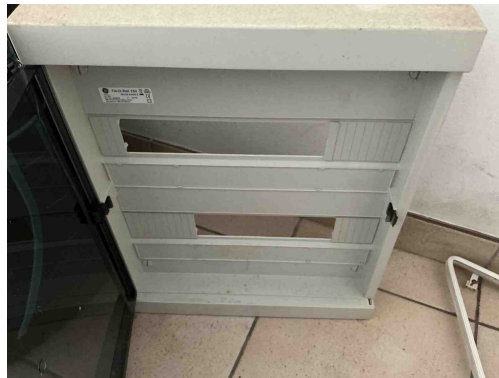
Inbreuk(en):

**B04** - De aanduiding van de kringen, klemmen en/of schakelapparatuur ontbreekt, is onjuist of is onvolledig (Boek 1: 3.1.3.1/5.1.6.1).

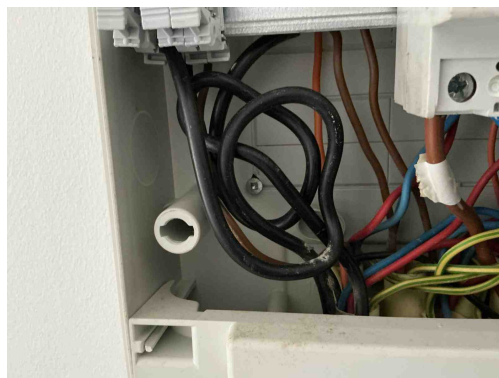
Inbreuk(en):

**T21** - Het elektrisch materieel is niet geplaatst volgens de voorschriften van de fabrikant/ regels van goed vakmanschap . (Boek 1: 1.4.1.3)

*Opmerking: Ophangvijzen bord niet afgedekt, kamaansluiting niet afgedekt*

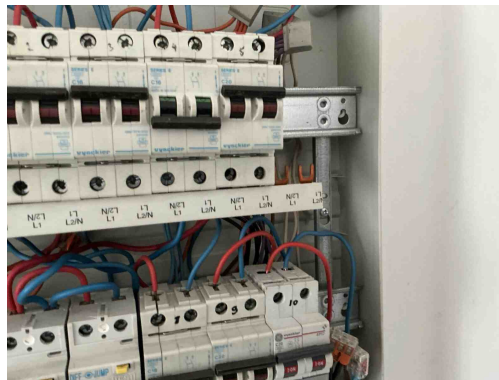
Inbreuk(en):

**T21** - Het elektrisch materieel is niet geplaatst volgens de voorschriften van de fabrikant/ regels van goed vakmanschap . (Boek 1: 1.4.1.3)

*Opmerking: Ophangvijzen bord niet afgedekt, kamaansluiting niet afgedekt*

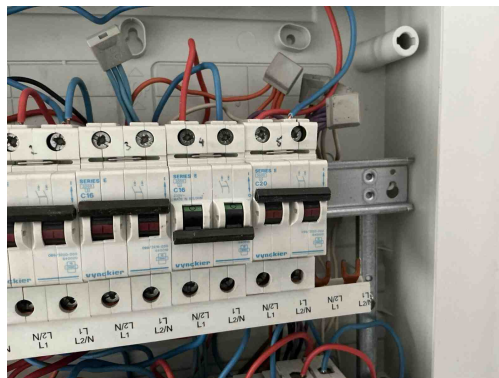
Inbreuk(en):

**T23** - Het elektrisch materiaal is beschadigd. (Boek 1: 1.4.1.3).

*Opmerking: Automaat C16 tweede rechtsboven niet in te schakelen. Ook niet als er geen spanning is.*
