Asbestinventarisatetest

Lozevisserstraat 72, 9000 Gent

Attestnummer : 20250729-000303.000

Zone 1: Hoofdgebouw

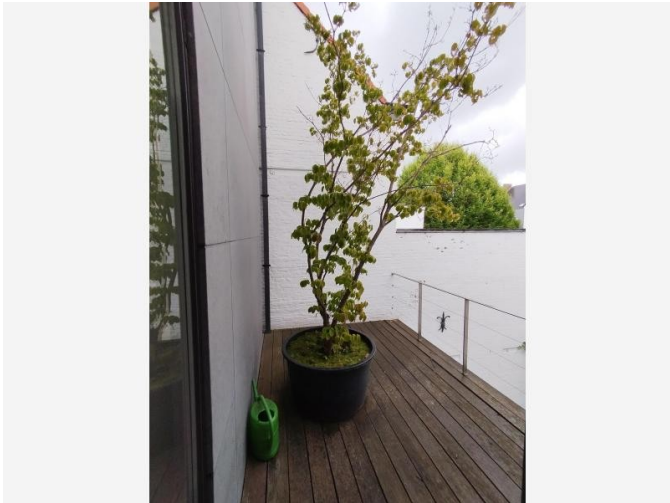
Vrije foto

De roofing werd vernieuwd in ... door firma ..., cfr. factuur dd. (zie bewijsdocumenten). We nemen aan dat bitumen geplaatst na 2001 niet asbesthoudend zijn. Het is niet duidelijk of er asbestverdachte onderlagen aanwezig. Het is aangewezen om extra controle uit te voeren bij eventuele renovatiewerken. De vermelde oppervlaktes, diktes en volumes betreffen een beredeneerde schatting. Er worden geen rechten verleend aan deze oppervlaktes/diktes/volumes.
