**Verslag huishoudelijke elektrische installatie op laagspanning en zeer lage spanning****Algemeen:**

Referentie: 003-20260417-01	Datum controle: 17/04/2026
Keurder: 003

Eigenaar: De Schryver Marleen	EAN-code: 541448820071642442
Adres installatie: Eglantier 65, 9930 - Lievegem	Nummer teller(s): 1SAG1100502520
	Distributienetbeheerder installatie: Fluvius
Datum uitvoering installatie: <input type="checkbox"/> Vóór 01/10/1981 <input checked="" type="checkbox"/> Tussen 01/10/1981 en 01/06/2020 <input type="checkbox"/> Vanaf 01/06/2020	
Type: <input checked="" type="checkbox"/> Wooneenheid <input type="checkbox"/> Niet-huishoudelijk <input type="checkbox"/> PV <input type="checkbox"/> Batterij <input type="checkbox"/> Laadpaal

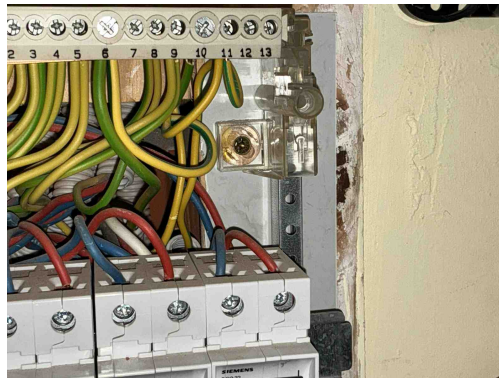
T21 - Het elektrisch materieel is niet geplaatst volgens de voorschriften van de fabrikant/ regels van goed vakmanschap . (Boek 1: 1.4.1.3)

Opmerking: Ophangvijzen bord niet afgedekt, kamgeleider niet afgedekt

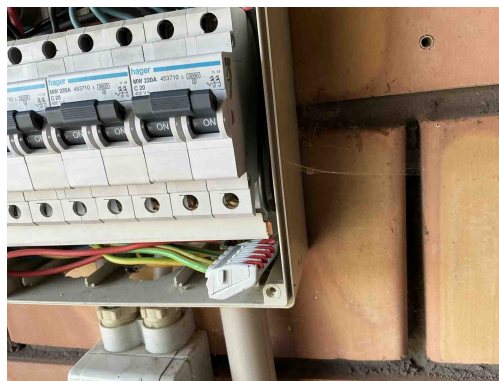
T21 - Het elektrisch materieel is niet geplaatst volgens de voorschriften van de fabrikant/ regels van goed vakmanschap . (Boek 1: 1.4.1.3)

Opmerking: Ophangvijzen bord niet afgedekt, kamgeleider niet afgedekt

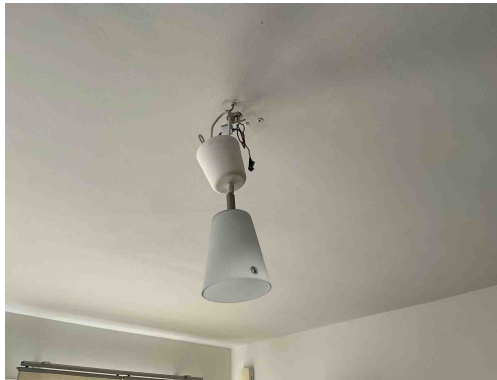
T23 - Het elektrisch materiaal is beschadigd. (Boek 1: 1.4.1.3).

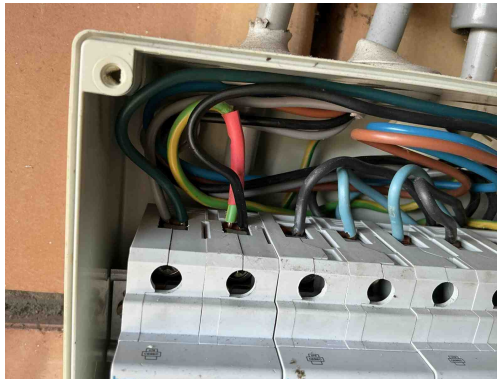
C18 - Het gebruik van een geïsoleerde geleider met de geel/groene kleurencombinatie als actieve geleider is niet toegestaan (Boek 1: 5.1.6.2).

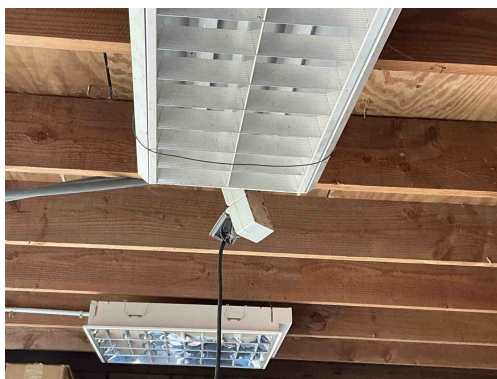
T10 - Bepaalde contactdozen en/of schakelaars zijn niet degelijk bevestigd (Boek 1: 1.4.1.3).
