# Asbestinventarisatetest

Boelare 43, 9900 Eeklo

Attestnummer : 20230329-000283.000

Uitgegeven op : 29.03.2023

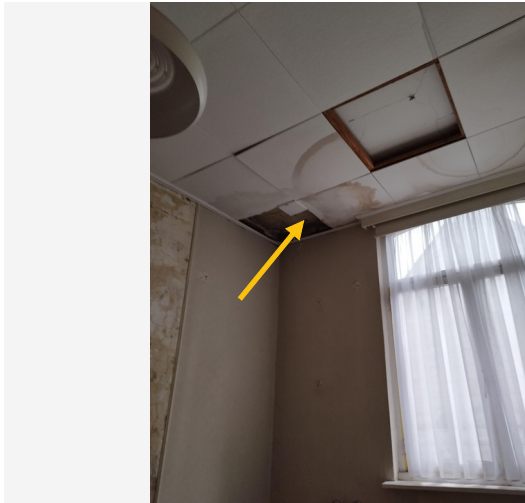
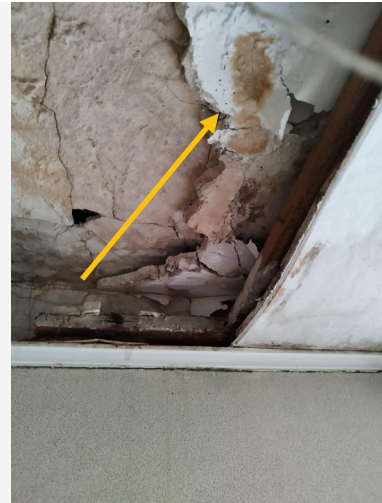
## Fiche 2: Pleister plafond

Overzichtsfoto

Detailfoto

Geen asbest

| # | Type | Referentie | Resultaat |
|---|---|---|---|
| 2.1 | Mengmonster | mm02 | Geen asbest |

| Beschrijving | Pleister plafond |

| Bindmiddel van materiaal | Gips - kalk |

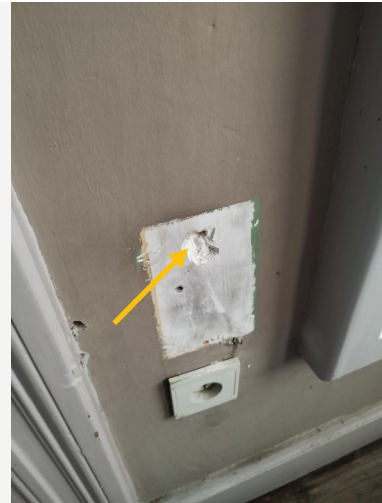
Overzichtsfoto

Detailfoto

Geen asbest

| # | Type | Referentie | Resultaat |
|---|---|---|---|
| 3.1 | Mengmonster | mm01 | Geen asbest |

| Beschrijving | Pleister muur |

| Bindmiddel van materiaal | Gips - kalk |
