**Verslag huishoudelijke elektrische installatie op laagspanning en zeer lage spanning****Algemeen:**

Referentie: <b>003-20260206-01</b>	Datum controle: <b>06/02/2026</b>
Keurder: <b>003</b>

Eigenaar: <b>Menten Josef</b>	EAN-code: <b>Onbekend</b>
Adres installatie: <b>Ursulinenstraat 5, 1840 - Londerzeel</b>	Nummer teller(s): <b>6260198</b>
Distributienetbeheerder installatie: <b>Fluvius</b>	
Datum uitvoering installatie:	<input checked="" type="checkbox"/> Vóór 01/10/1981 <input type="checkbox"/> Tussen 01/10/1981 en 01/06/2020 <input type="checkbox"/> Vanaf 01/06/2020
Type:	<input checked="" type="checkbox"/> Wooneenheid <input type="checkbox"/> Niet-huishoudelijk <input type="checkbox"/> PV <input type="checkbox"/> Batterij <input type="checkbox"/> Laadpaal

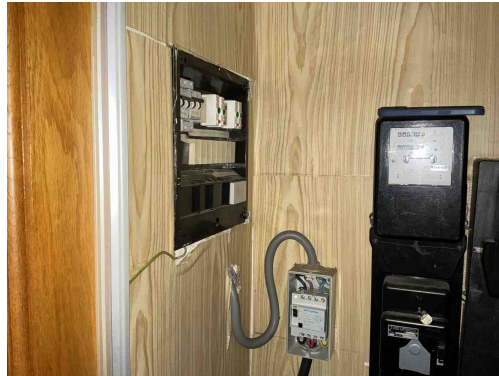
B32 - Het elektrisch verdeelbord in een huishoudelijke ruimte voldoet niet aan de materiaal vereiste, oa onbrandbaar, niet-hygroscopisch materiaal gemaakt zijn dat een voldoende mechanische weerstand biedt (Boek1: 5.3.5.1).

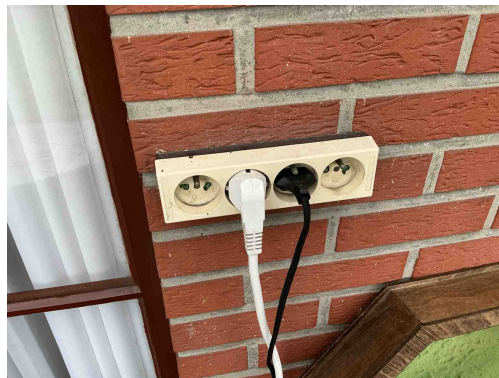
T21 - Het elektrisch materieel is niet geplaatst volgens de voorschriften van de fabrikant/ regels van goed vakmanschap . (Boek 1: 1.4.1.3)

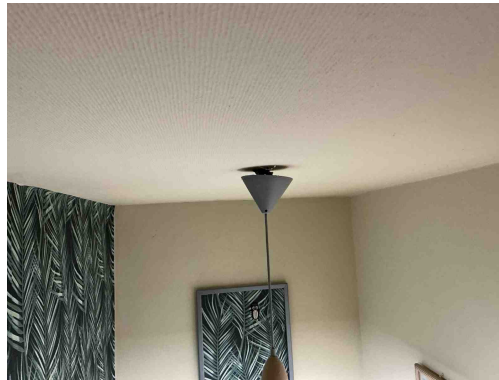
T21 - Het elektrisch materieel is niet geplaatst volgens de voorschriften van de fabrikant/ regels van goed vakmanschap . (Boek 1: 1.4.1.3)

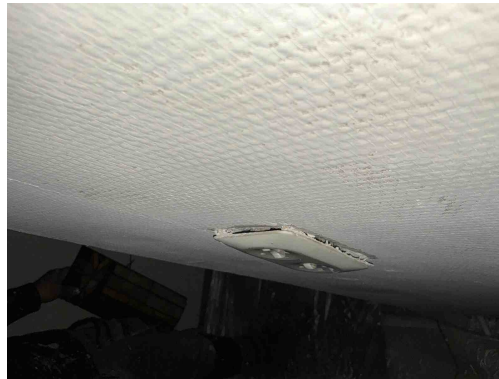
T21 - Het elektrisch materieel is niet geplaatst volgens de voorschriften van de fabrikant/ regels van goed vakmanschap . (Boek 1: 1.4.1.3)

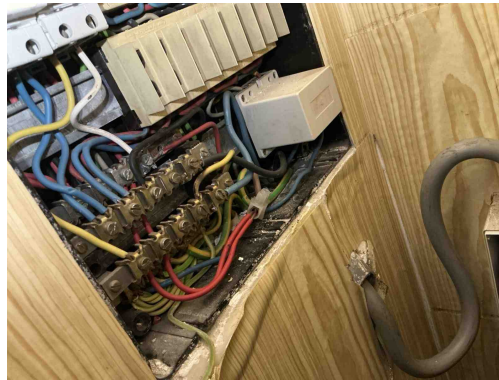
C35 - Er zijn doorverbindingen gemaakt met lusterklemmen; er kon niet aangetoond worden dat deze klemmen geschikt zijn voor de aanwezige spanning, stroom en draadsectie en dat ze "CE" zijn (Boek 1: 1.4.2.1.).

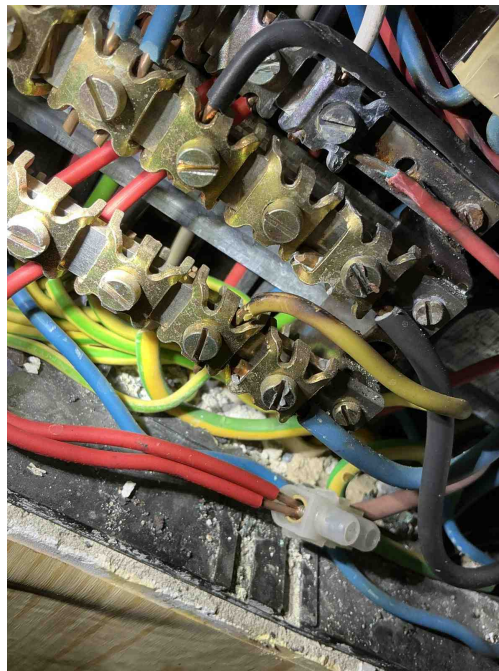
Tekenen thermische oververhitting

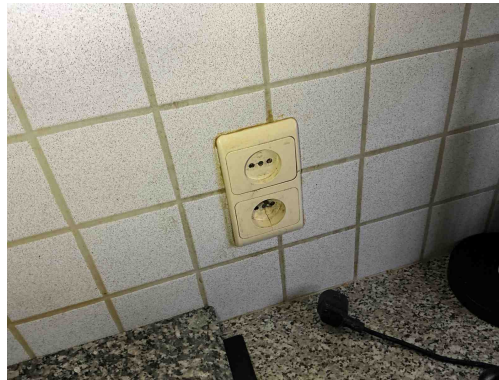
A20 - Er bevindt zich een contactdoos zonder beschermingsgeleider in de elektrische installatie. Deze is niet geplaatst achter een differentieelstroombeschermingsinrichting met grote (max. 30mA) of zeer grote (max. 10mA) gevoeligheid.

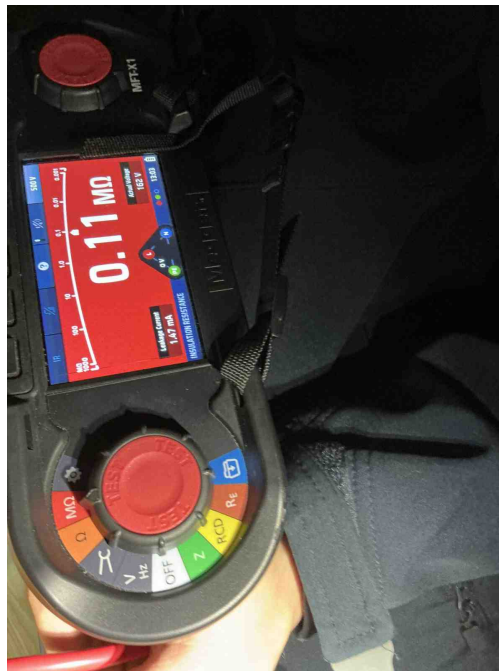
<b>Isolatiemetingen</b>	
<b>I01</b>	De waarde van de isolatieweerstand per kring dient tenminste 0,50 Mohm (1000 x Utest) te zijn (Boek 1: 6.4.5.1). <i>Opmerking: 0,11Mohm tweede rechtsboven</i>
<b>Administratie (schema's/situatieplannen)</b>	
<b>S01</b>	Het ééndraadsschema ontbreekt (Boek 1: 3.1.2.1).
<b>S06</b>	De situatieplannen ontbreken (Boek 1: 3.1.2.1).
<b>Toestellen</b>	
<b>T02</b>	Gevaar voor rechtstreekse aanraking: genaakbare delen onder spanning (Boek 1: 4.2.2).
<b>T21</b>	Het elektrisch materieel is niet geplaatst volgens de voorschriften van de fabrikant/ regels van goed vakmanschap . (Boek 1: 1.4.1.3) <i>Opmerking: Oa ophang vijzen bord 1, verlengsnoer vast verbonden, lamp slaapkamer hangt los, schakelaar muur 2 verdiep gang hangt los</i>
<b>Voorgaande verslagen / technische fiches / gebruikshandleidingen</b>	
<b>V05</b>	Het verslag van de gelijkvormigheidscontrole ontbreekt (Boek 1: 9.1.1 / 9.1.2). <i>Opmerking: -</i>

I01 - De waarde van de isolatieweerstand per kring dient tenminste 0,50 Mohm (1000 x Utest) te zijn (Boek 1: 6.4.5.1).

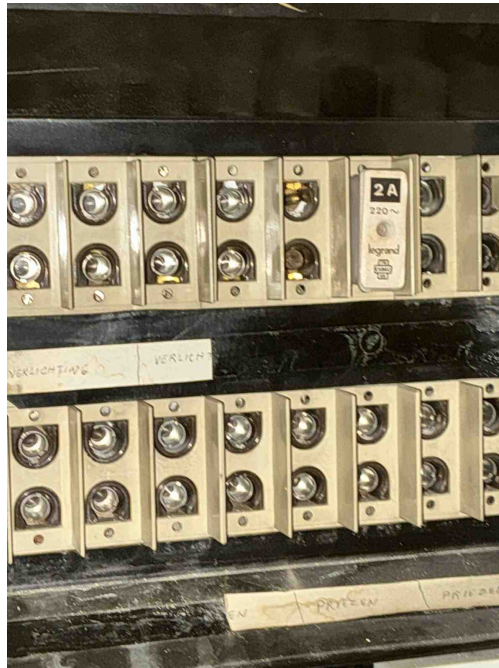
B30 - De houder van de beveiliging in een huishoudelijke ruimte is niet voorzien van aangepaste kalibreerelementen (Boek1: 5.3.5.5).

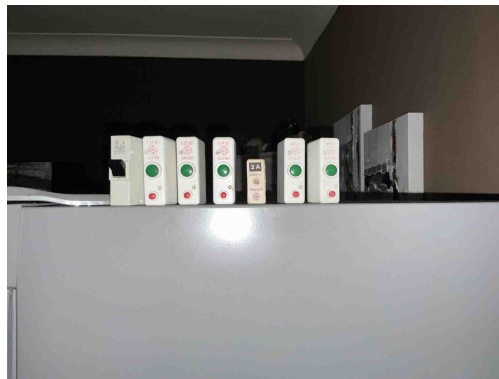
D08 - De nodige markeringen op de beveiligingstoestellen ontbreken of zijn onleesbaar (Boek 1: 5.3.5.5).

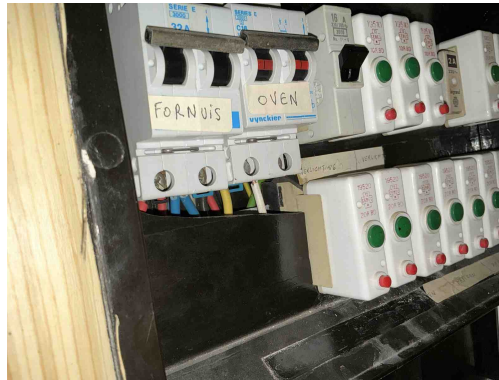
T02 - Gevaar voor rechtstreekse aanraking: genaaikbare delen onder spanning (Boek 1: 4.2.2).

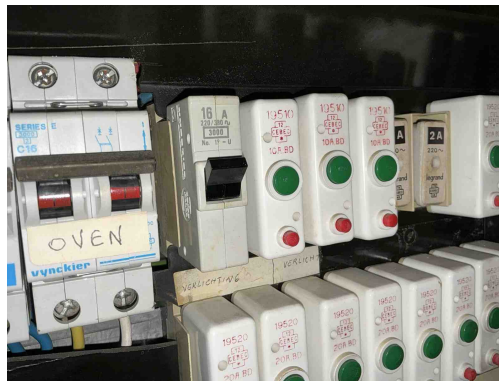
Stroombaan gevoed door 2 enkel polige automaten met verschillende eigenschappen
