# Asbestinventarisatetest

St.-Katharinastraat 132, 2870 Puurs-Sint-Amands

Attestnummer : **20260711-000130.000**

Uitgegeven op : **11.07.2026**

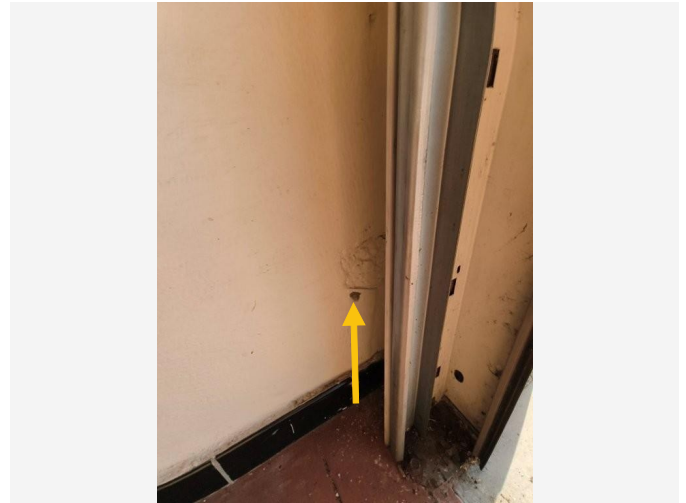
## Fiche 1: Muurpleister in box 5

Geen asbest

Overzichtsfoto

Detailfoto

| # | Type | Referentie | Resultaat |
|---|---|---|---|
| 1.1 | Mengmonster | Cgr | Geen asbest |

| Beschrijving | Muurpleister in box 5 |
| Bindmiddel van materiaal | Cement |
| Opmerking | <p>Volgens het inspectieprotocol is een monstername van het pleisterwerk verplicht om dit te identificeren als niet-asbesthoudend.</p> <p>Locatie staalnames: garagebox 5</p> <p>De vermelde oppervlaktes en volumes betreffen een beredeneerde schatting. Er worden geen rechten verleend aan deze oppervlaktes/volumes. De dikte is een schatting die voorkomt uit de monsterplaatsen en is daarom niet altijd representatief.</p> |

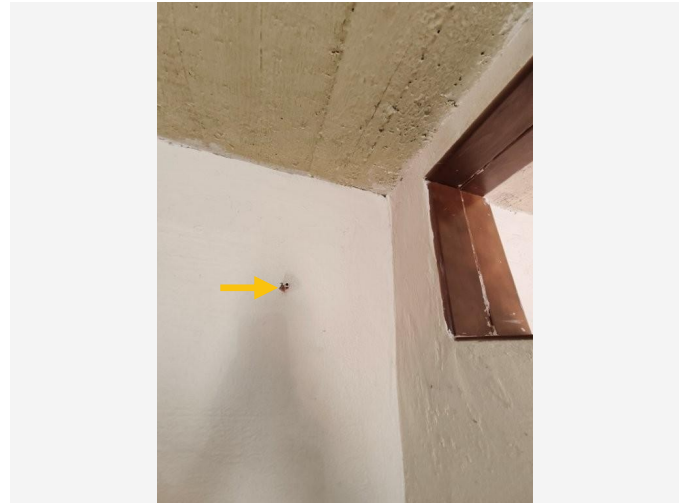
## Fiche 2: Muurpleister in box 6

Geen asbest

Overzichtsfoto

Detailfoto

| # | Type | Referentie | Resultaat |
|---|---|---|---|
| 2.1 | Mengmonster | Cgl | Geen asbest |

| Beschrijving | Muurpleister in box 6 |
| Bindmiddel van materiaal | Cement |
| Opmerking | <p>Volgens het inspectieprotocol is een monstername van het pleisterwerk verplicht om dit te identificeren als niet-asbesthoudend.</p> <p>Locatie staalnames: garagebox 6</p> <p>De vermelde oppervlaktes en volumes betreffen een beredeneerde schatting. Er worden geen rechten verleend aan deze oppervlaktes/volumes. De dikte is een schatting die voorkomt uit de monsterplaatsen en is daarom niet altijd representatief.</p> |

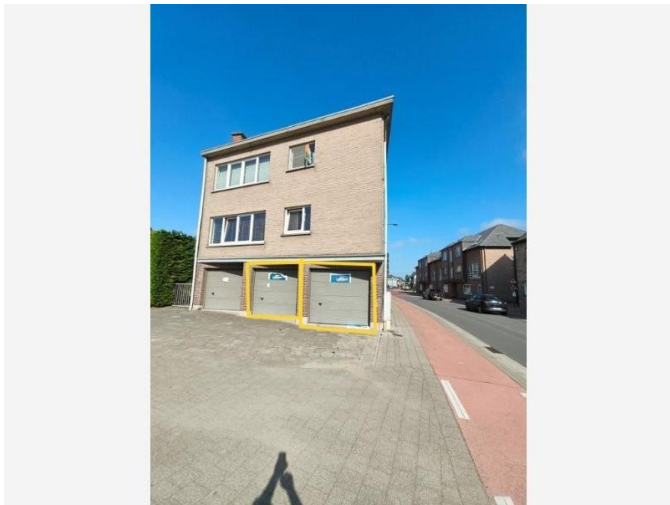
### Fiche 3: Kit niet verdacht (visueel vastgesteld)

| Beschrijving | Notitie | Terug te vinden op plannen |
|---|---|---|
| Fiche 3: Kit niet verdacht (visueel vastgesteld) | De gebruikte siliconen kit is niet asbestverdacht | - |

*Situeringfoto*

*Detailfoto*
