# Asbestinventarisatetest

Leenstraat 15, 9620 Zottegem

Attestnummer : **20240410-000227.000**

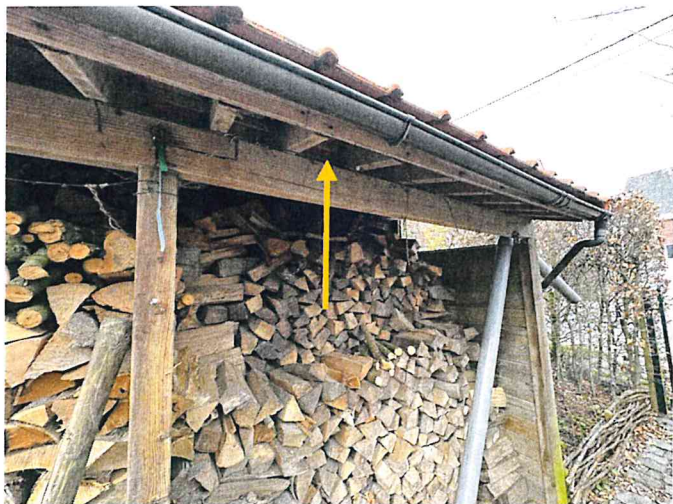
## Fiche 1: geen onderdak houtkot

De deskundige stelt vast dat er het houtkot geen onderdak heeft.

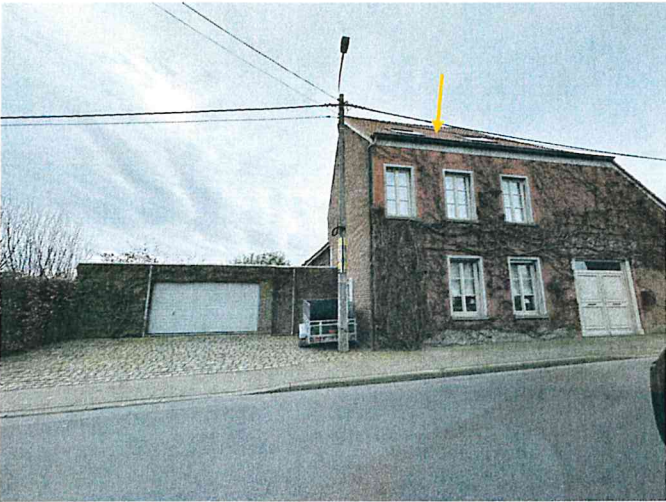
De deskundige kon vaststellen en aantonen via de factuur daterend van 15/09/2010, dat het onderdak bestaat uit asbestvrije (NT) menuiserite platen.

| Primaire drager | Schuin dak |
| (Asbest)materiaal | Plaat, paneel, tablet - Type Menuiserite |
| Bindmiddel | Cement |
| Gebondenheid bindmiddel | Hecht |

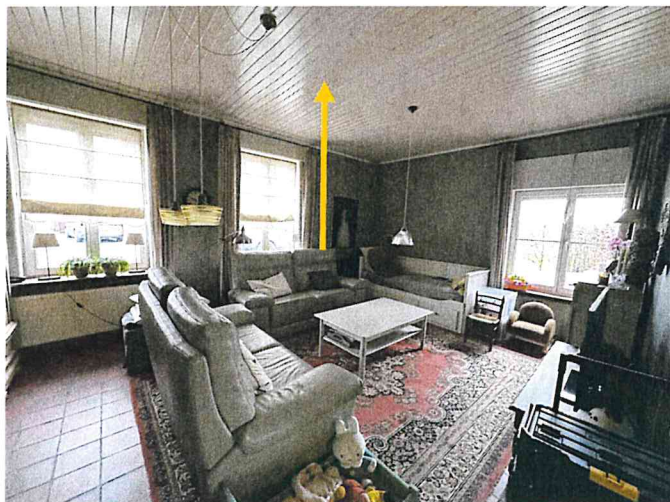
## Fiche 3: plafonds

De deskundige stelt vast dat de plafonds in de woning bestaan uit houten planketten en/of gyproc-platen, welke bijgevolg niet-asbesthoudend zijn.

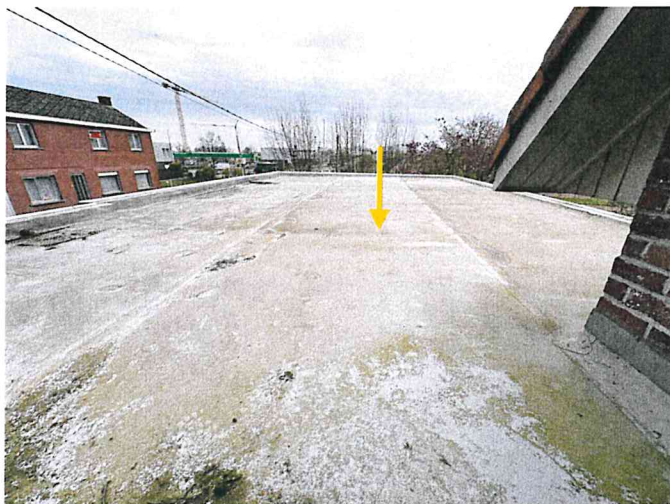
## Fiche 4: plat dak

De deskundige stelt vast dat het platte dak bestaat uit EPDM, welke bijgevolg niet-asbesthoudend is.

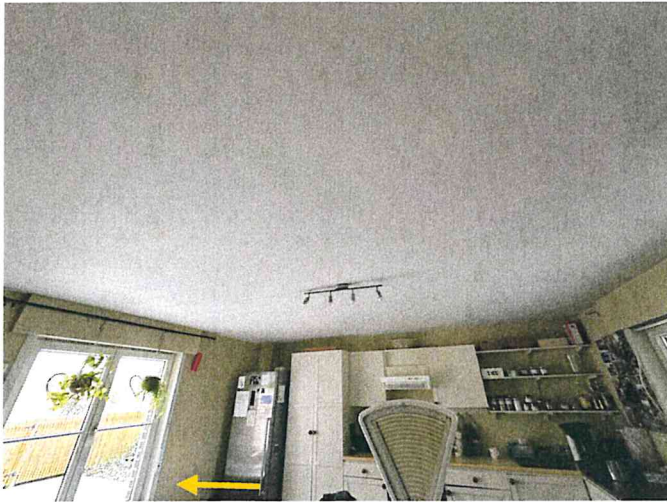
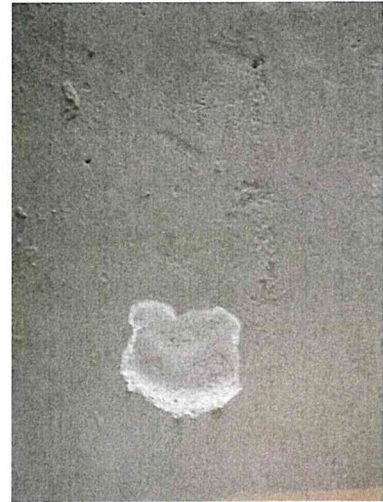
## Fiche 5: Pleisterwerk muren

Geen asbest

| # | Type | Referentie | Resultaat |
|---|---|---|---|
| 5.1 | Mengmonster | E-24-019550/02 | Geen asbest |

| Beschrijving | Pleisterwerk muren |

| Bindmiddel van materiaal | Gips - kalk |
| Gebondenheid op basis van bindmiddel | Niet-hechtgebonden |
| Hoeveelheid (oppervlakte - dikte - aantal) | • 480,00 m <sup>2</sup> - 0,60 cm - 1 stuk |
| Opmerking | <p>Volgende monsternames werden genomen:</p> <ul style="list-style-type: none"> <li>- in een natte plaats: keuken; pleisterwerk aanwezig</li> <li>- in een individuele plaats: living; pleisterwerk aanwezig</li> <li>- in een (trappen)hal: trappenhal; pleisterwerk aanwezig</li> <li>- in de stookruimte; geen pleisterwerk aanwezig</li> </ul> |

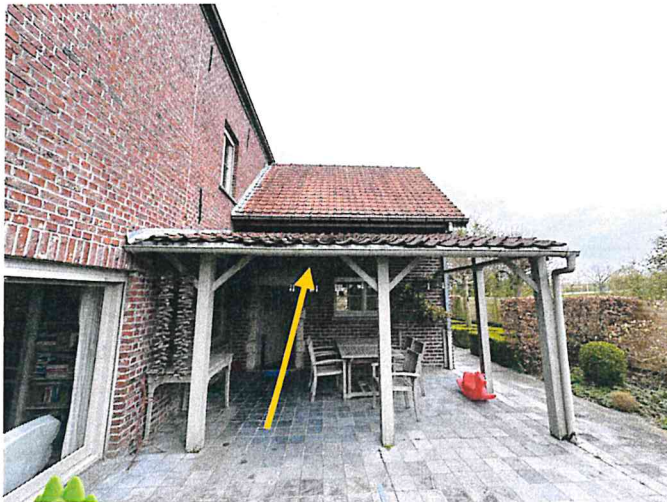
## Fiche 6: Onderdak (terras)

Geen asbest

| # | Type | Referentie | Resultaat |
|---|---|---|---|
| 6.1 | Puntmonster | E-24-019550/01 | Geen asbest |

| Beschrijving | Onderdak (terras) |

| Bindmiddel van materiaal | Cement |
| Gebondenheid op basis van bindmiddel | Hecht |
| Hoeveelheid (oppervlakte - dikte - aantal) | • 16,00 m <sup>2</sup> - 0,30 cm - 1 stuk |
