# Asbestinventarisatetest

Gaverland 70, 9620 Zottegem

Attestnummer : **20241009-000109.000**

Uitgegeven op : **09.10.2024**

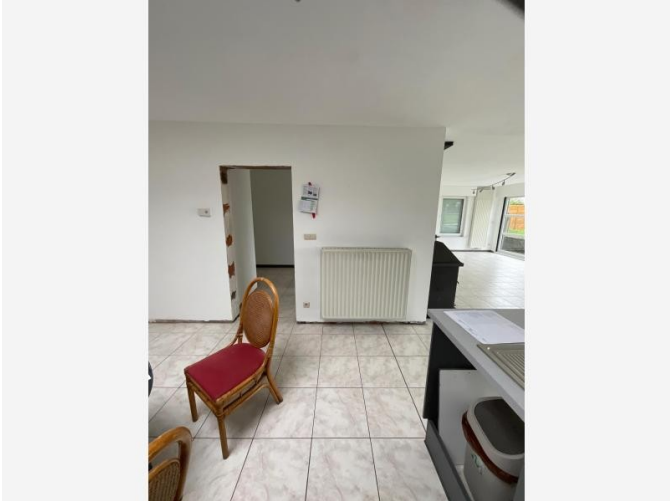
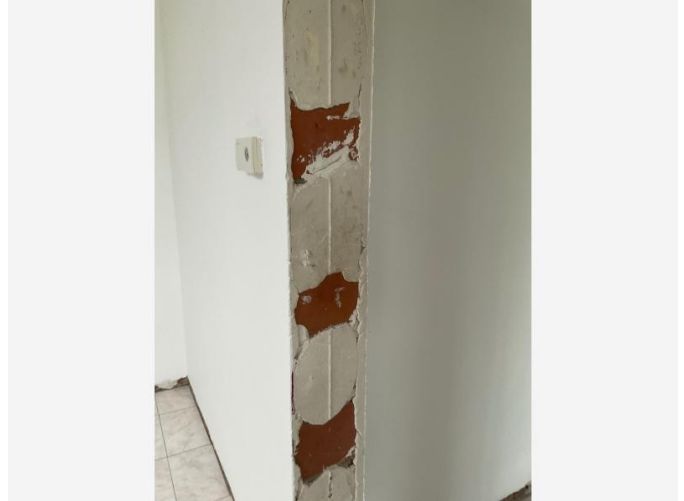
## Fiche 3: pleisterwerk wanden

Geen asbest

| # | Type | Referentie | Resultaat |
|---|---|---|---|
| 3.1 | Mengmonster | mm01 | Geen asbest |

| Bindmiddel van materiaal | Gips - kalk |
| Gebondenheid op basis van bindmiddel | Niet-hechtgebonden |
| Hoeveelheid (oppervlakte - dikte - aantal) | • 115,00 m <sup>2</sup> - 1,00 cm - 1 stuk |
| Opmerking | Geschatte hoeveelheid. Plafonds in Gyproc |
