# Asbestinventarisatattest

Dendermondsesteenweg 80, 9000 Gent

Attestnummer : **20260701-000365.000**

## Zone 1: Hoofdgebouw

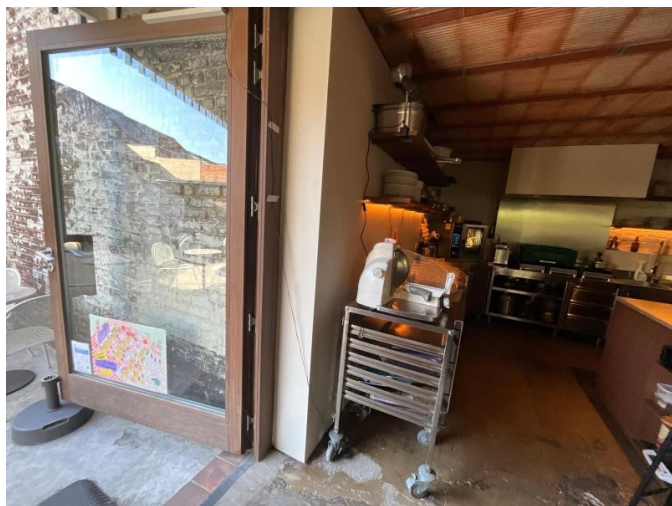
Situeringsfoto

Detailfoto

Verschillende wanden bestaan uit gipskartonbeplating. Binnen het kader van een niet-destructief onderzoek konden de achterliggende lagen niet worden geanalyseerd. Enkel door deze beplatingen te verwijderen of door een destructief onderzoek kunnen de achterliggende lagen geanalyseerd worden. De smeerlagen tussen de gipskartonplaten kon niet worden vastgesteld, en dienen bij sanering bemonsterd te worden ingeval er twijfel is dat ze aangebracht zijn voor 2001. Bij vernieuwing van deze binnenschil wordt aanbevolen om nieuw monsternamen te laten nemen.

| Basis voor advies | De asbestdeskundige beoordeelt het materiaal als niet-asbestverdacht. |
| Primaire drager | Binnenwand |

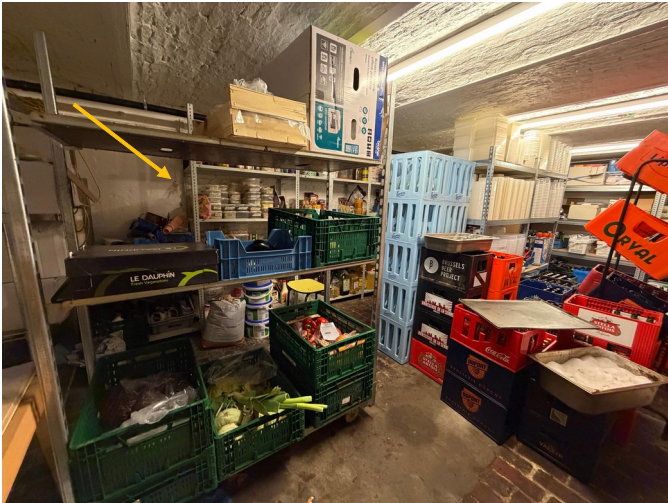
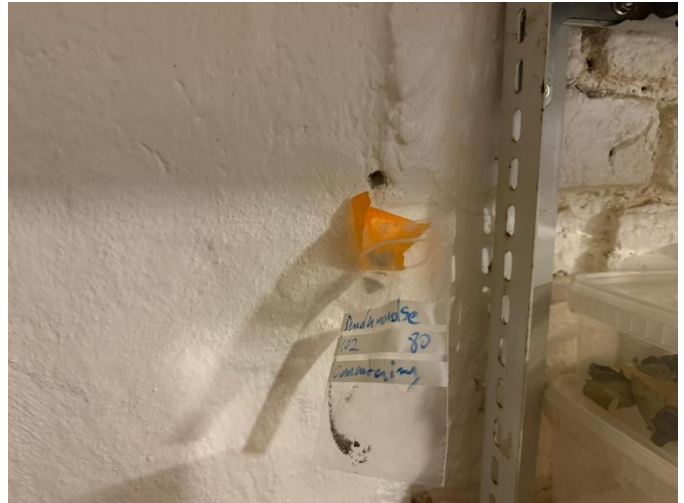
## Fiche 2: Wanden: Cementering

Overzichtsfoto

Detailfoto

Geen asbest

| # | Type | Referentie | Resultaat |
|---|---|---|---|
| 2.1 | Mengmonster | 102 | Geen asbest |

| Beschrijving | Wanden: Cementering |
| Bindmiddel van materiaal | Cement |
| Hoeveelheid (oppervlakte - dikte - aantal) | • 4,00 m <sup>2</sup> - 1,00 cm - 1 stuk |

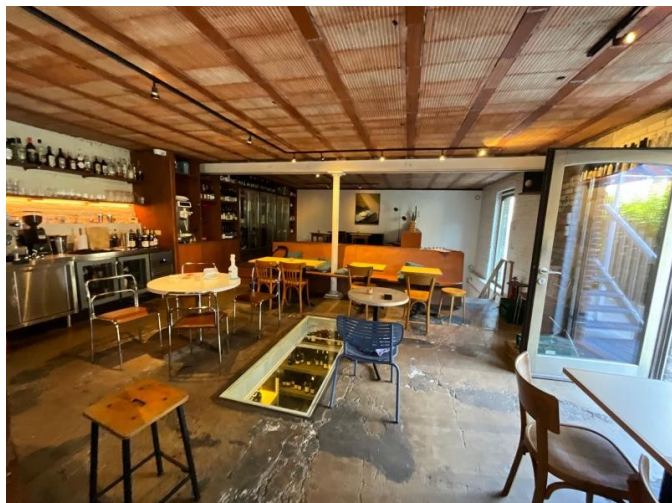
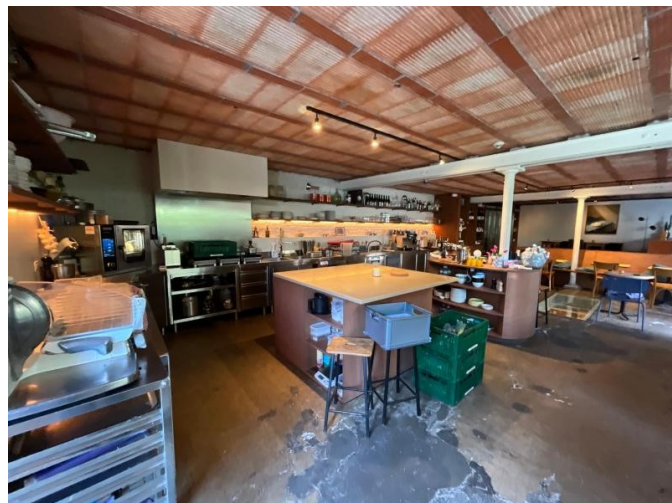
## Fiche 3: (Niet-aanwezig): Pleisterwerk

| Beschrijving | Notitie | Terug te vinden op plannen |
|---|---|---|
| Fiche 3: (Niet-aanwezig): Pleisterwerk | Er zijn enkel een paar muren bepleisterd/<br>gecementeerd. De rest bestaat uit<br>gipskartonplaten en bakstenen.<br><br>De plafonds bestaan uit potten en balken. | - |

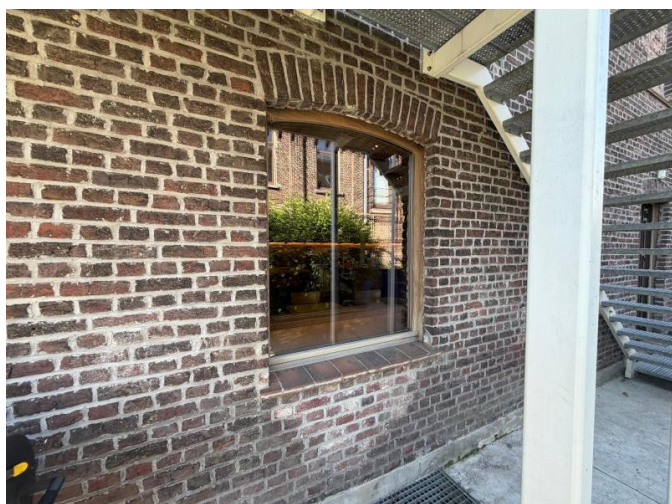
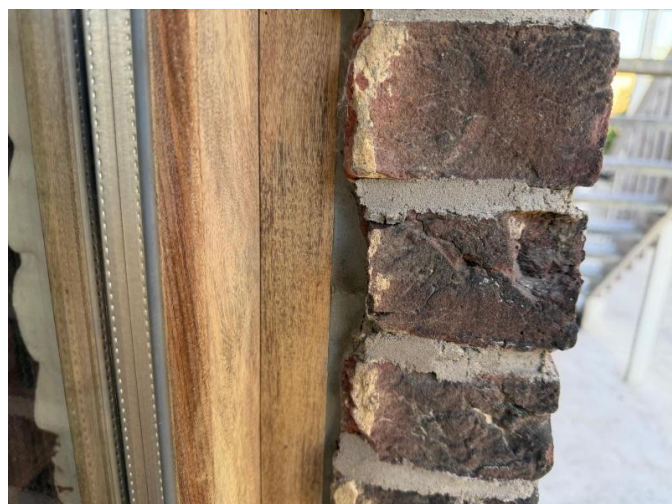
## Fiche 10: (Niet-aanwezig): Afkitting aan schrijnwerk

Situeringsfoto

Detailfoto
