Asbestinventarisatetest

Penitentenstraat 24, 9000 Gent

Attestnummer : 20260410-000348.001

Zone 1: Hoofdgebouw

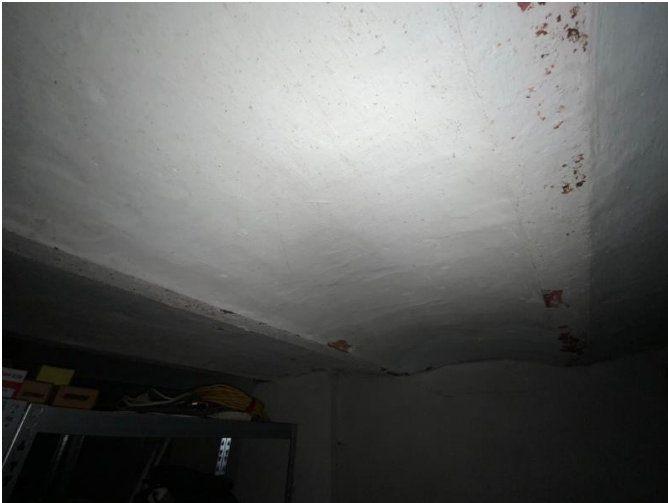
Overzichtsfoto

Fiche 1: pleisterwerk plafonds

Geen asbest

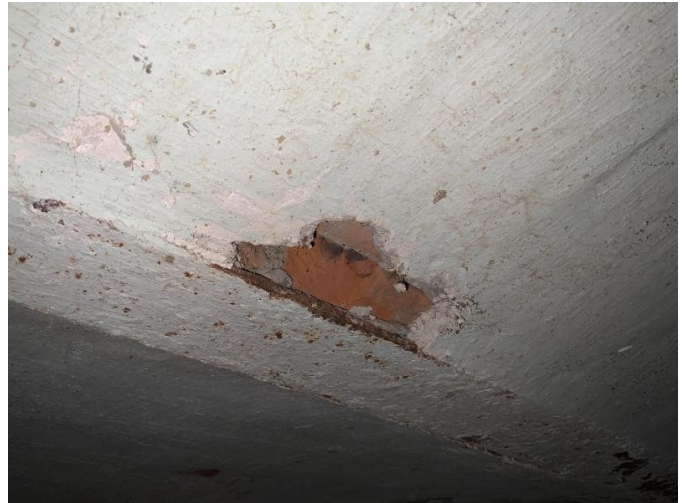
Detailfoto

#	Type	Referentie	Resultaat
1.1	Mengmonster	001	Geen asbest

Beschrijving	pleisterwerk plafonds
Omgeving	Binnen
Primaire drager	Plafond
Bindmiddel van materiaal	Gips - kalk
Gebondenheid op basis van bindmiddel	Niet-hechtgebonden
Hoeveelheid (oppervlakte - dikte - aantal)	• 200,00 m ² - 1,00 cm - 1 stuk
Totaal volume	2,00 m ³
Identificatiemethode	Een monstername door de asbestdeskundige met laboanalyse door een asbestlabo.
Destructieve handeling voor identificatie	Nee
Opmerking	<p>De oppervlakte en dikte zijn bij benadering a.d.h.v. grondplannen en de dikte t.h.v. de staalnamepunten.</p> <p>Enkel in kelder plafondpleister. Wanden en plafonds in andere ruimtes hebben geen pleisterwerk (voorzetwanden, gyproc, OSB).</p>
