# Asbestinventarisatetest

Overzet 5, 9000 Gent

Attestnummer : 20240129-000294.000

Uitgegeven op : 29.01.2024

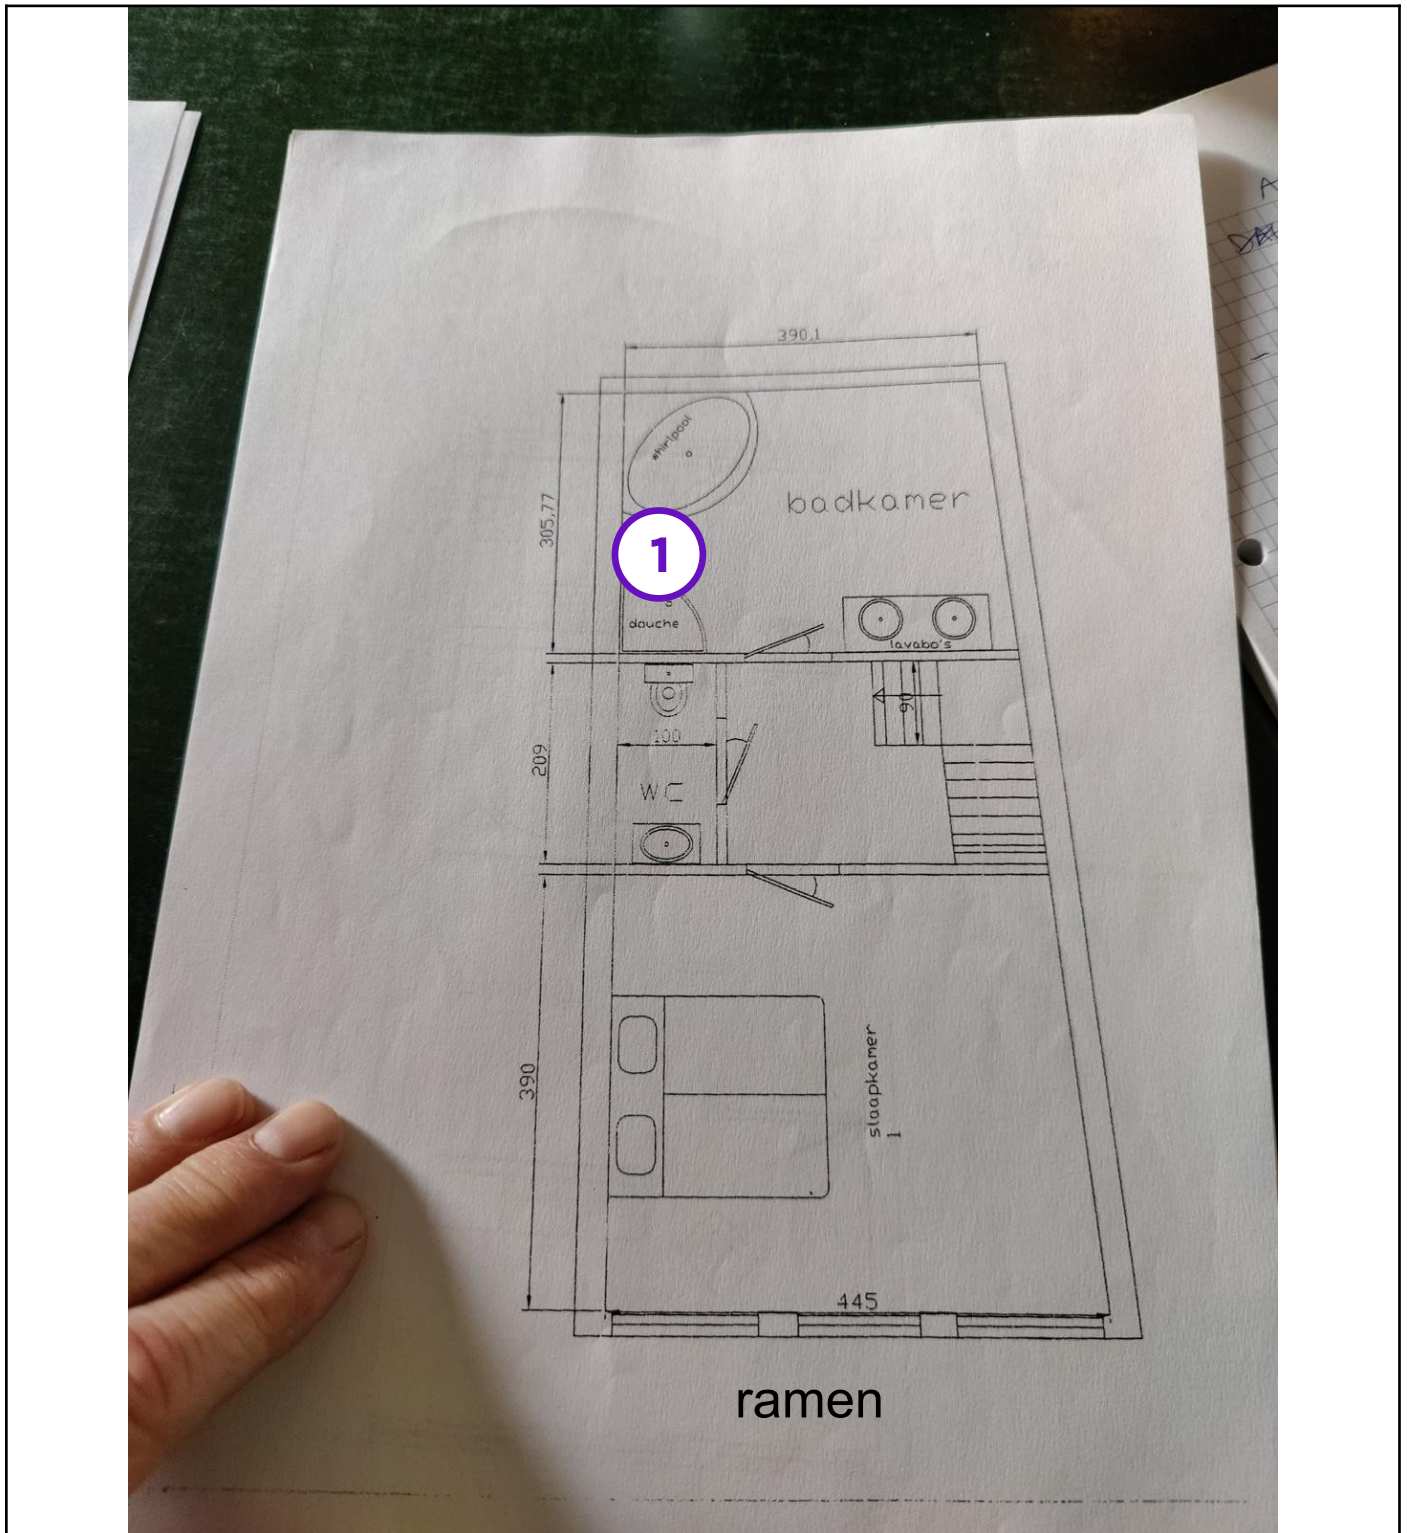
## Plan 1.1: v2

Beschrijving	Type	Actie
1. tegellijn faiences	Advies	-

tegelijm van faiences van bouwjaar < 2001 KAN asbest bevatten - onderdeel destructieve asbestinventaris

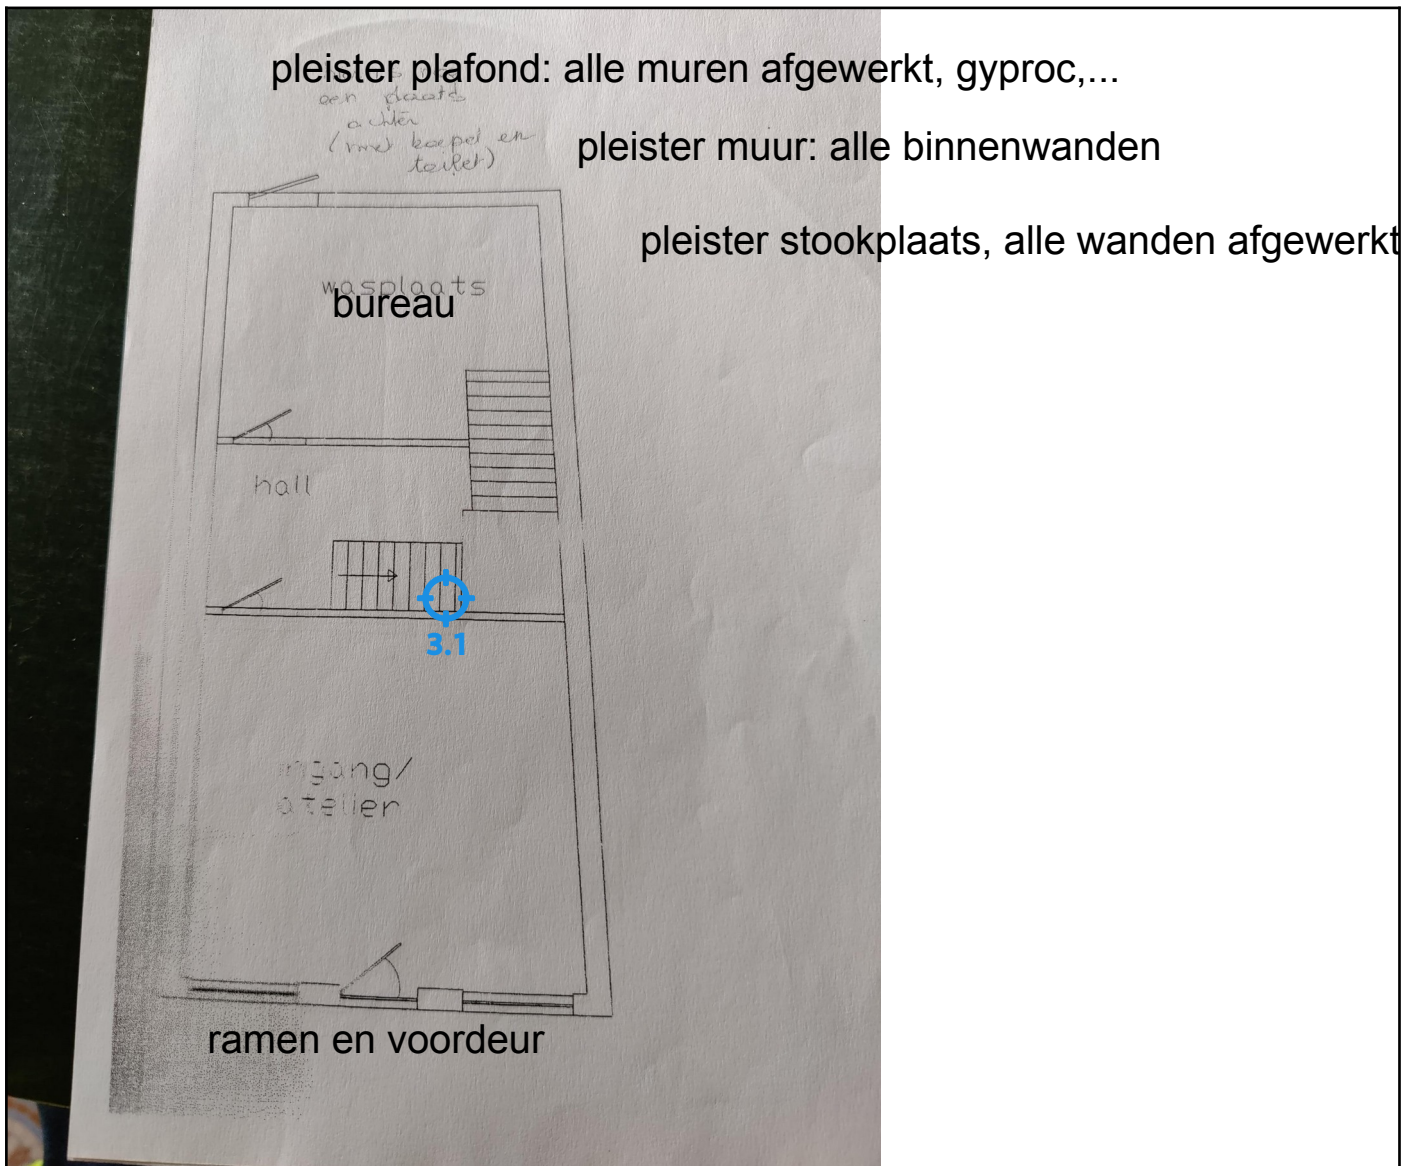
## Plan 1.2: gv

Beschrijving	Type	Actie
3. pleister muur	Geen asbest	-
3.1 Code: 1	Mengmonster	-

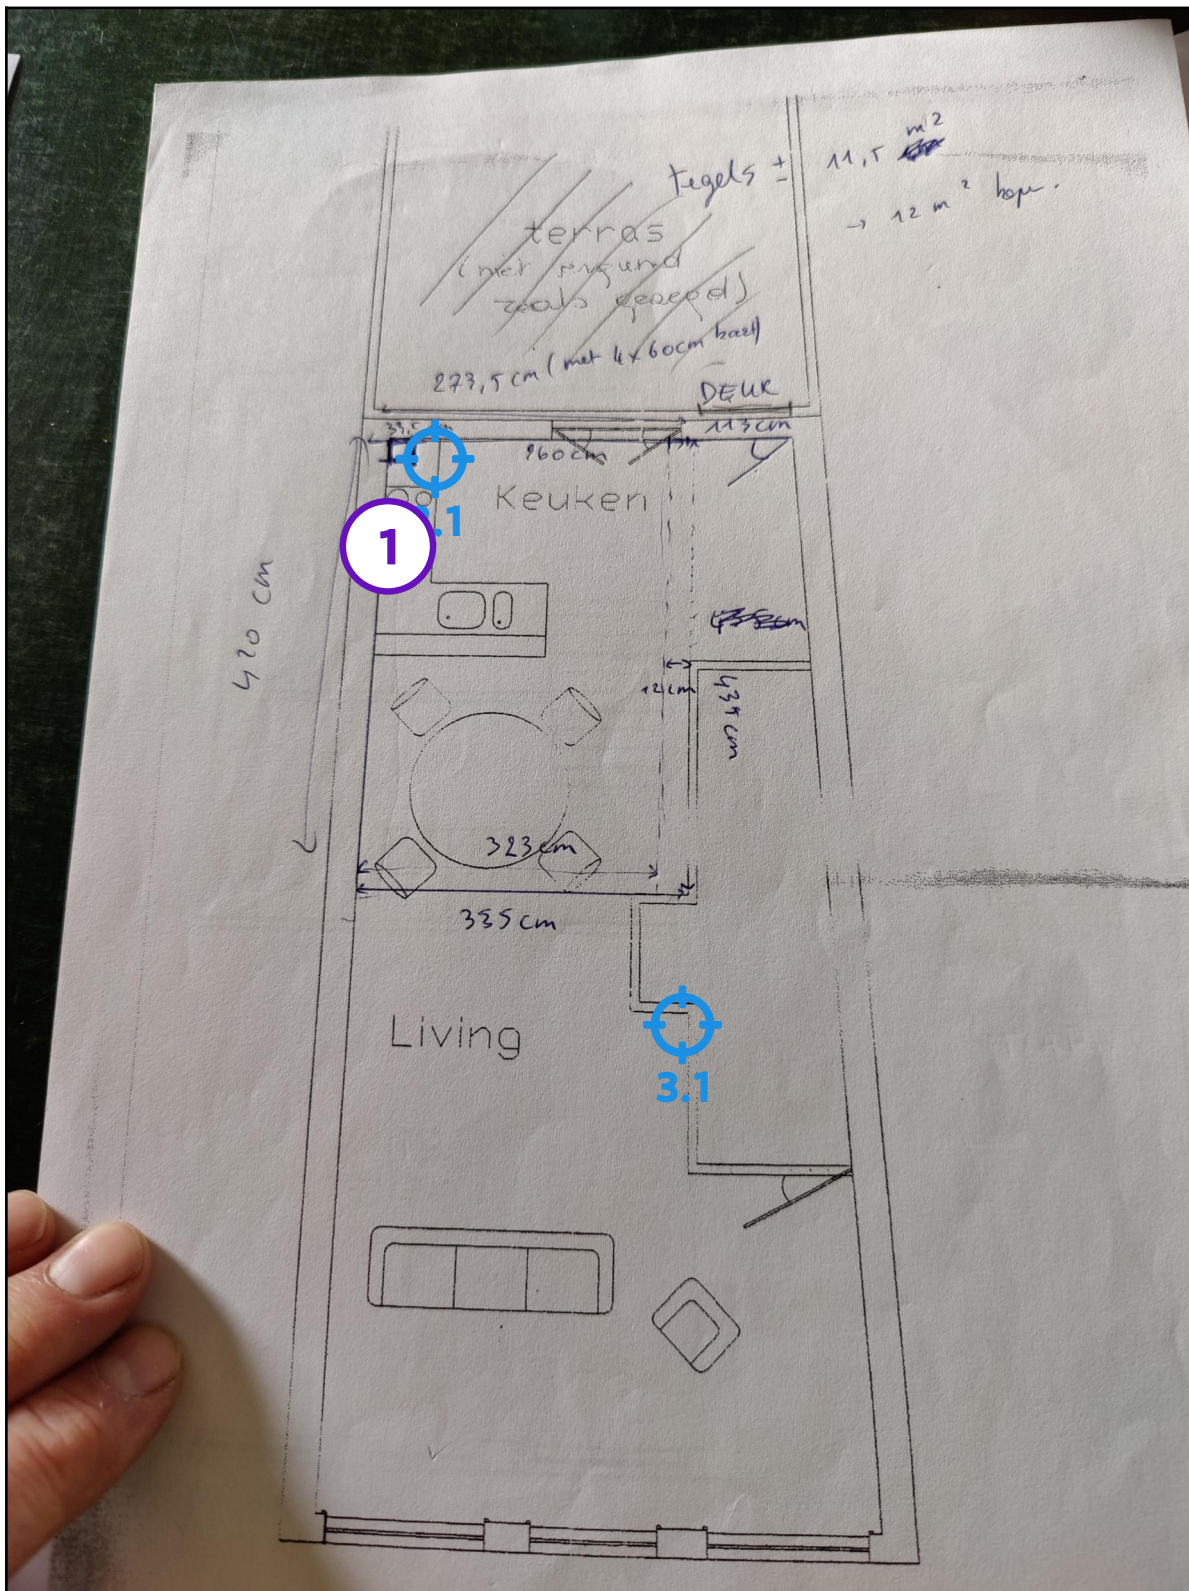
# Plan 1.3: v1

1. tegellijm faiences	Advies	-
3. pleister muur	Geen asbest	-
3.1 Code: 1	Mengmonster	-

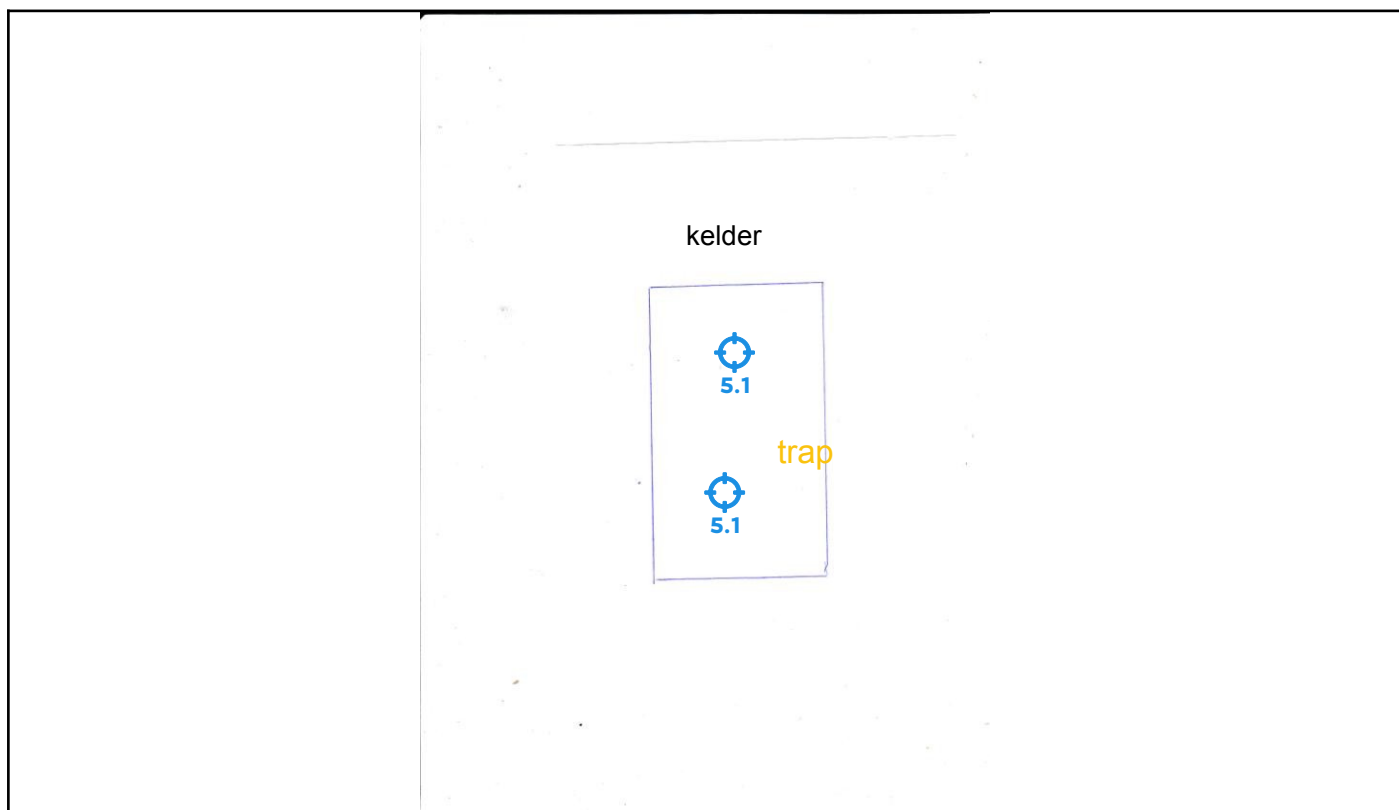
## Plan 1.4: IMG\_20240127\_0001

Beschrijving	Type	Actie
5. pleister kelder	Geen asbest	-
5.1 Code: 3	Mengmonster	-

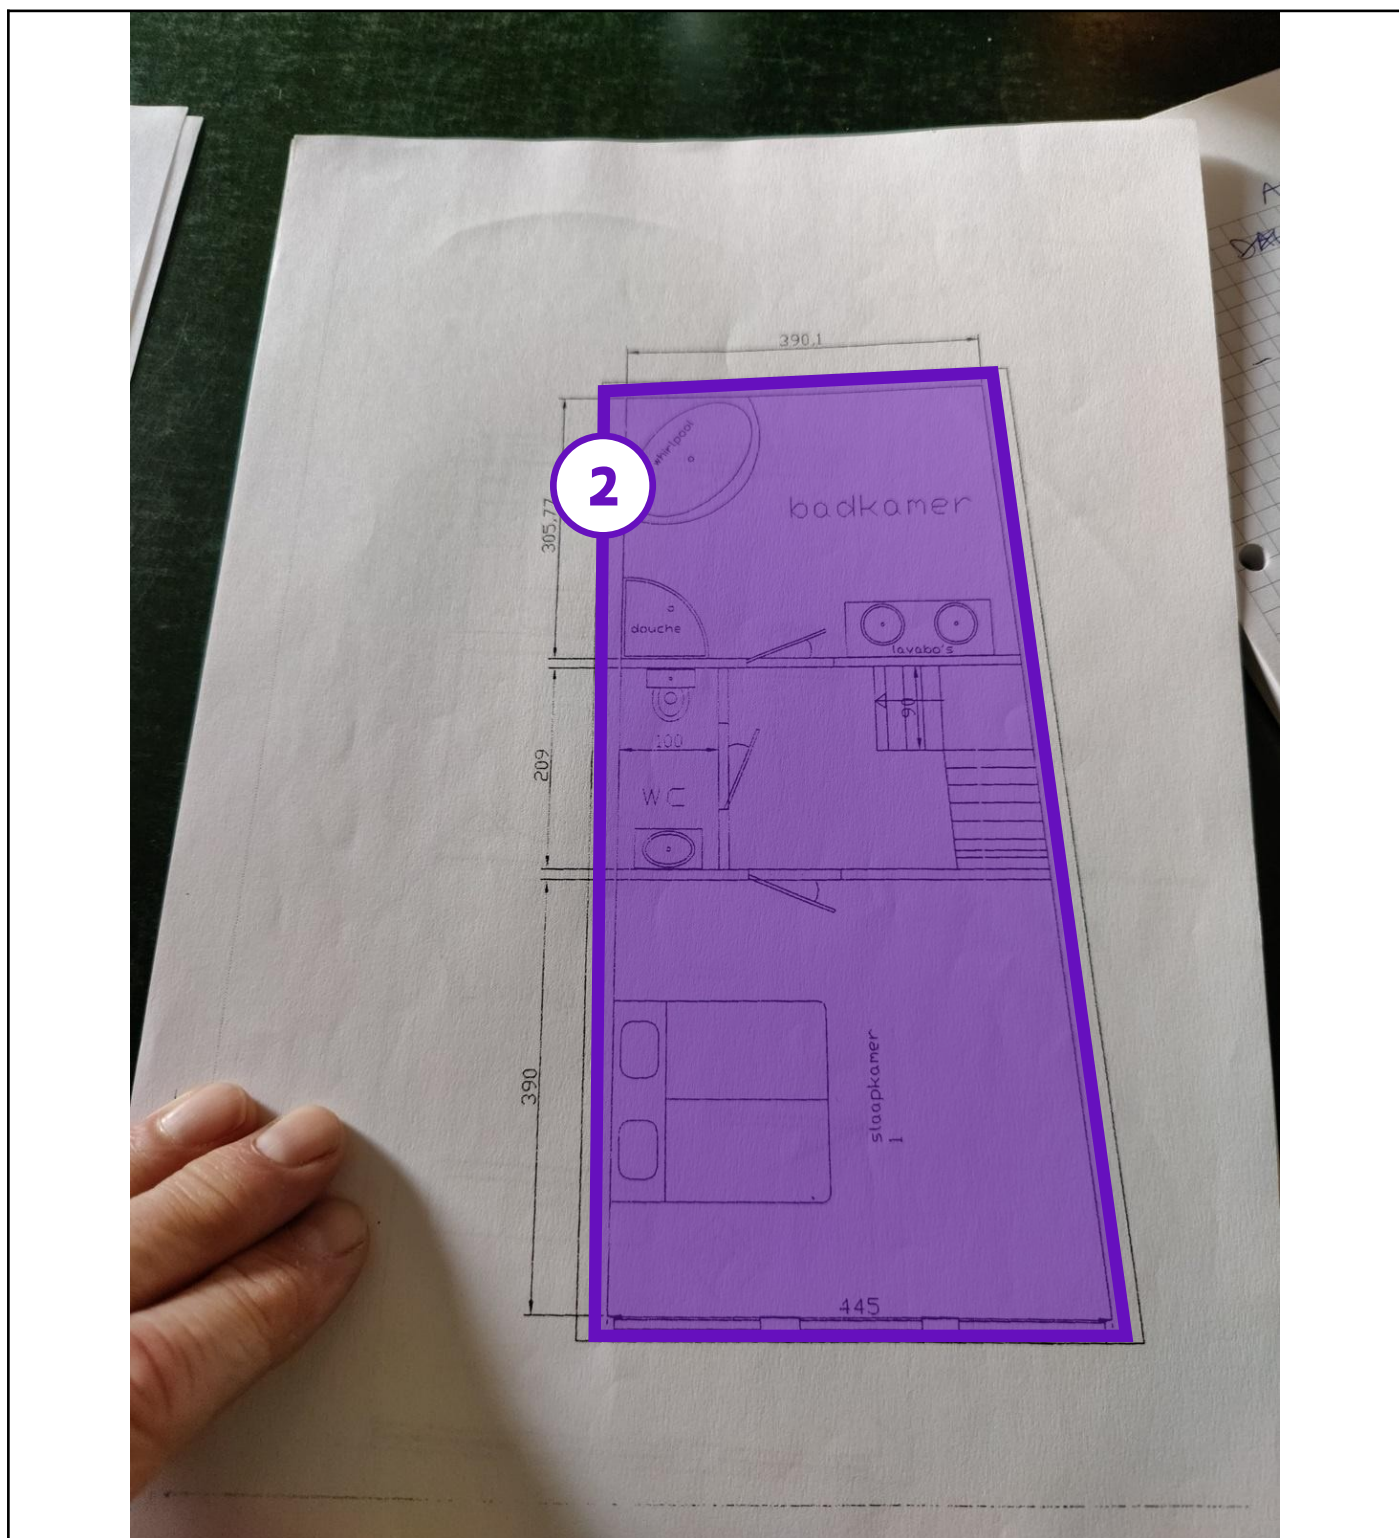
## Plan 1.5: v2

Beschrijving	Type	Actie
2. pleister plafond	Advies	-

KAn asbest bevatten - onderdeel destructieve asbestinventaris - alle plafonds afgewerkt

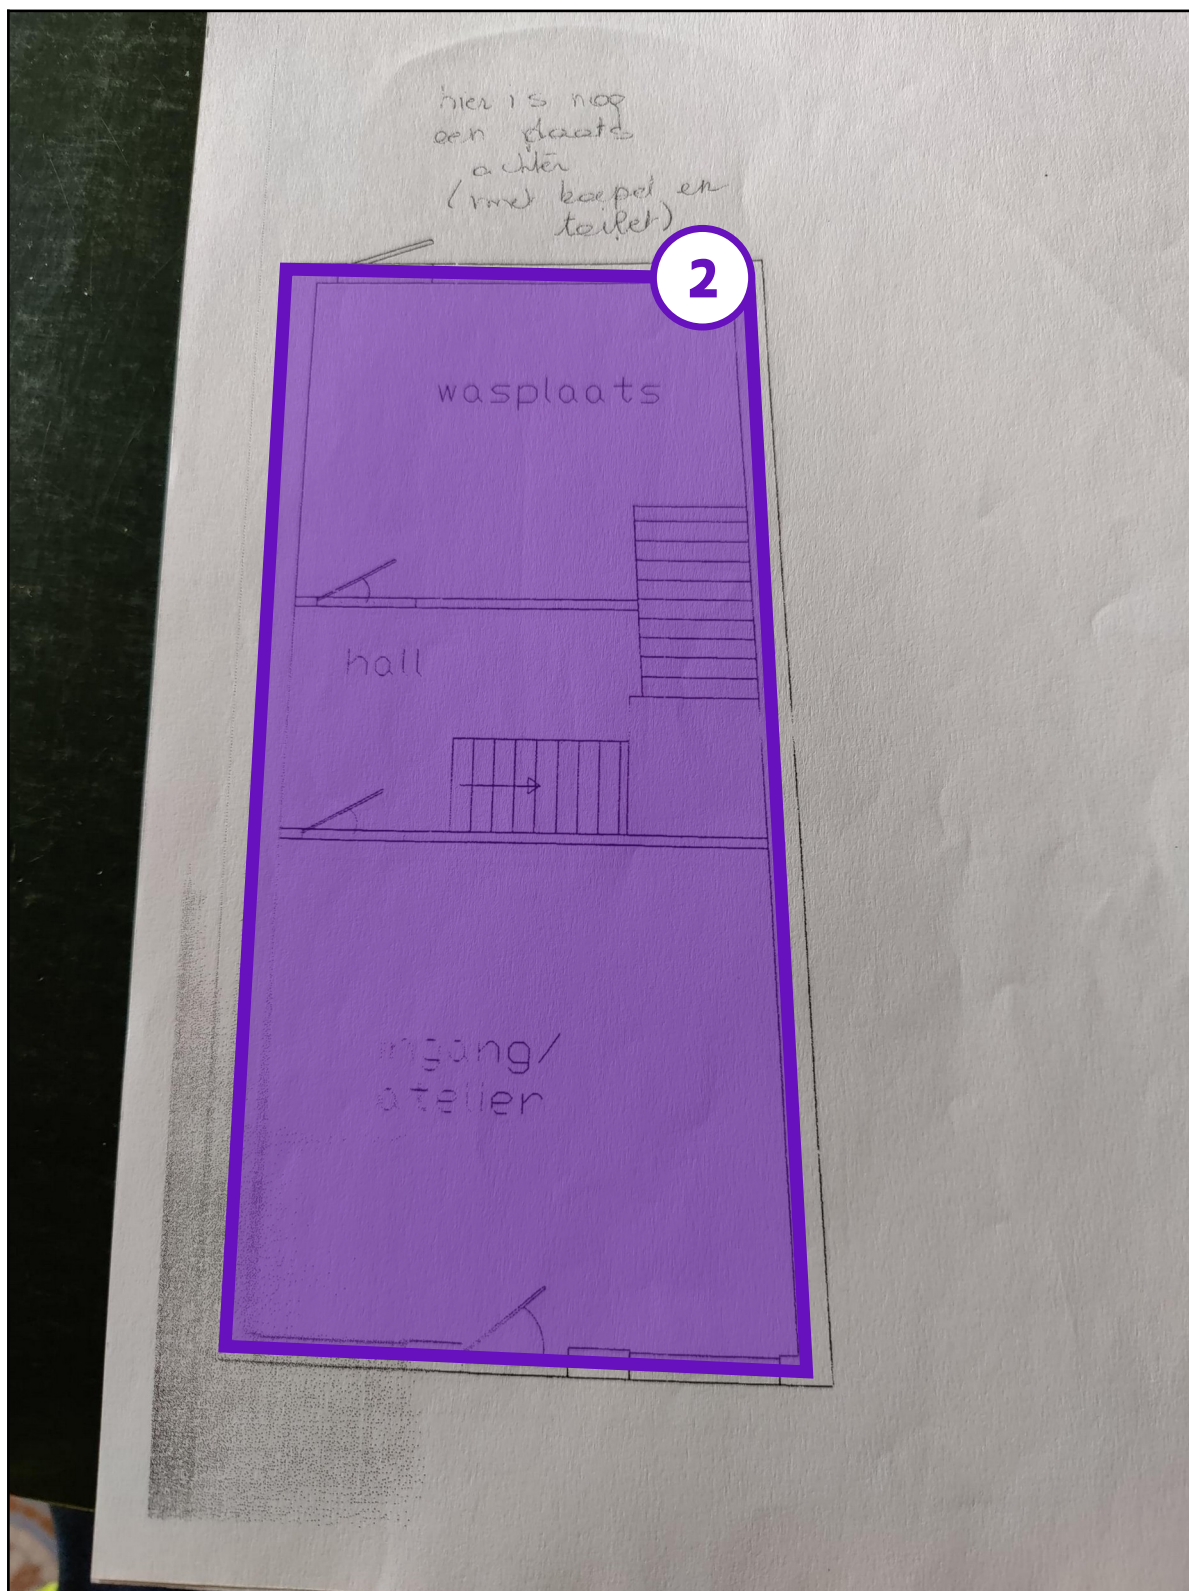
## Plan 1.7: gv

2. pleister plafond	Advies	-
---------------------	--------	---

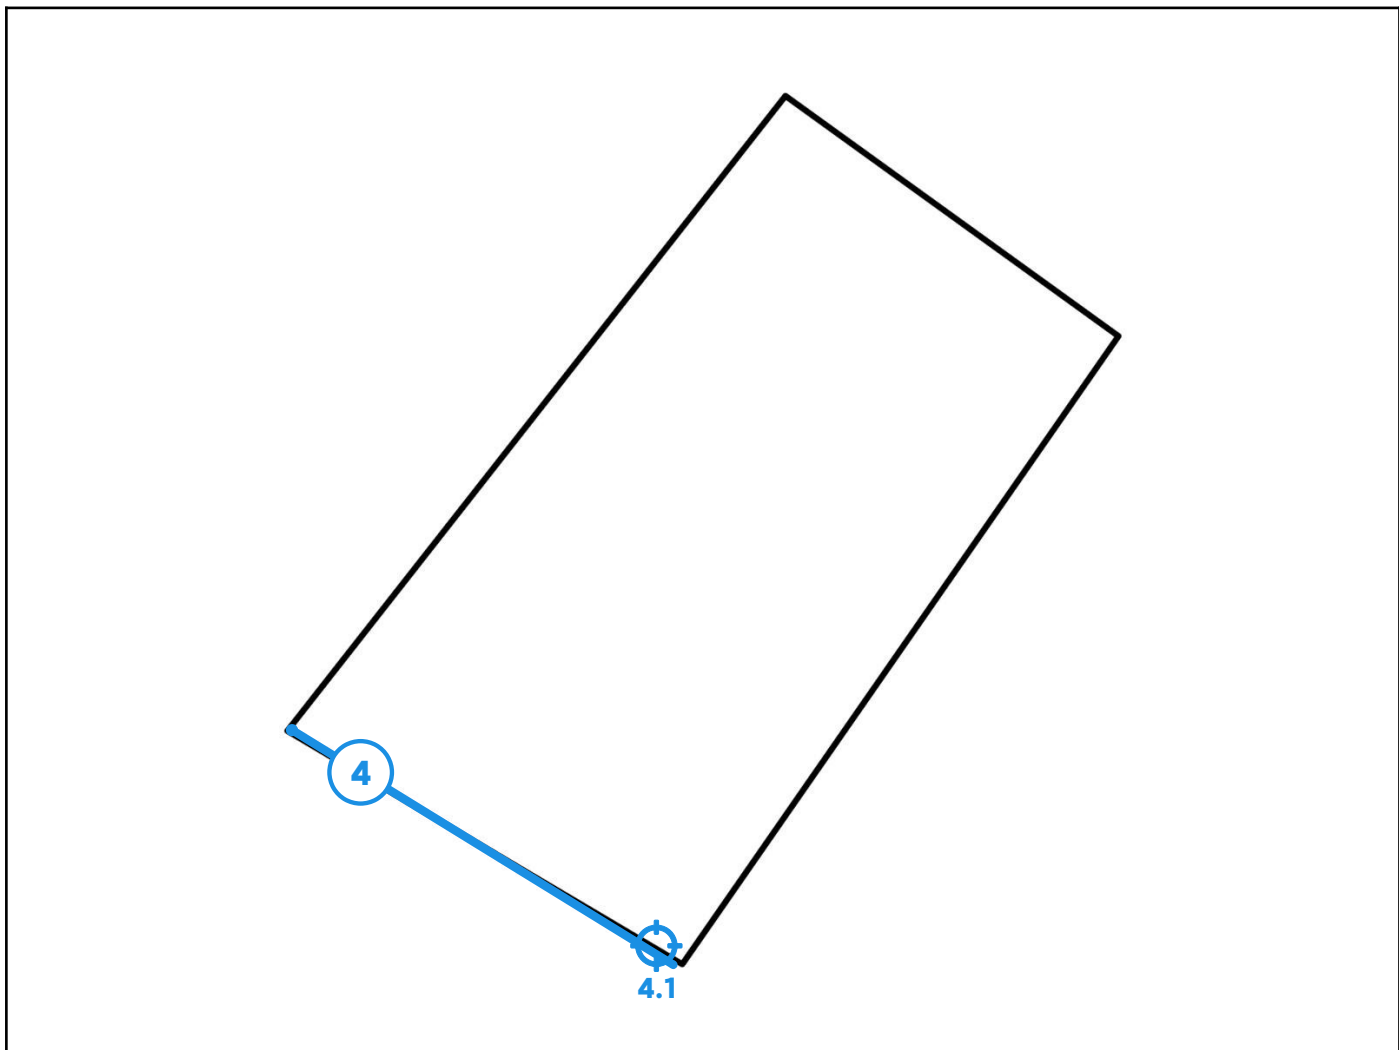
## Plan 2.1: Constructie plan

Beschrijving	Type	Actie
4. bitumen	Geen asbest	-
4.1 Code: 2	Puntmonster	-

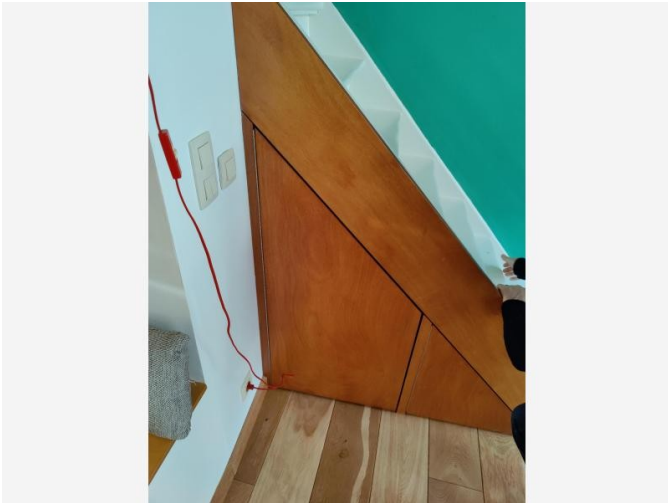
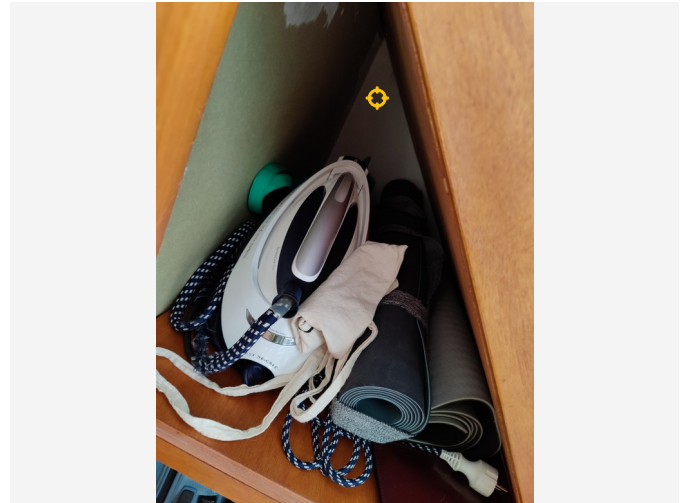
Geen asbest

#	Type	Referentie	Resultaat
3.1	Mengmonster	1	Geen asbest

Beschrijving	pleister muur
Omgeving	Binnen
Primaire drager	Binnenwand

<b>Bindmiddel van materiaal</b>	Gips - kalk
<b>Gebondenheid op basis van bindmiddel</b>	Niet-hechtgebonden
<b>Hoeveelheid (oppervlakte - dikte - aantal)</b>	• 100,00 m <sup>2</sup> - 1,00 cm - 1 stuk
<b>Totaal volume</b>	1,00 m <sup>3</sup>
<b>Identificatiemethode</b>	Vaststelling met monstername
<b>Destructieve handeling voor identificatie</b>	Nee
<b>Opmerking</b>	indicatief

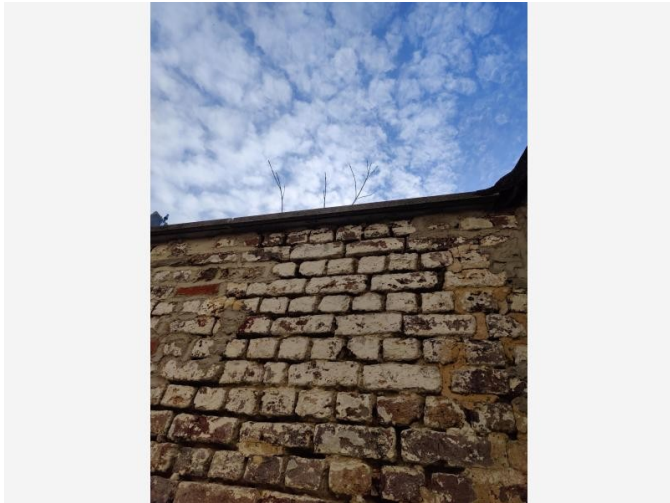
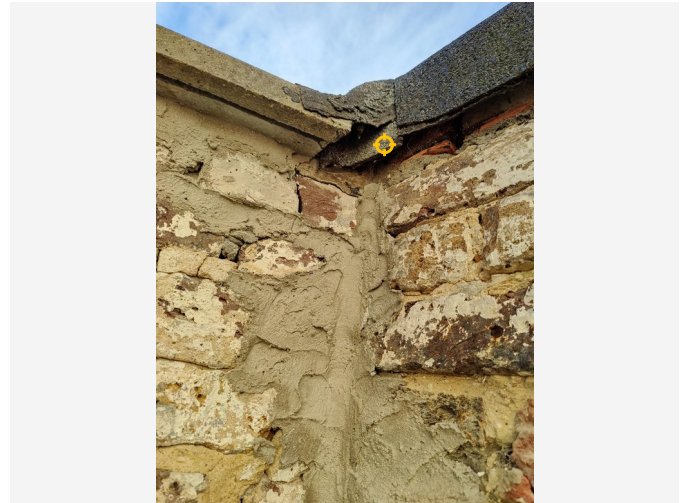
## Fiche 4: bitumen

Geen asbest

#	Type	Referentie	Resultaat
4.1	Puntmonster	2	Geen asbest

Beschrijving	bitumen
Omgeving	Buiten
Primaire drager	Plat dak
Bindmiddel van materiaal	Bitumen (roofing, teer, asfalt)

<b>Gebondenheid op basis van bindmiddel</b>	Hecht
<b>Hoeveelheid (oppervlakte - aantal)</b>	• 2,00 m <sup>2</sup> - 1 stuk
<b>Totale oppervlakte</b>	2,00 m <sup>2</sup>
<b>Identificatiemethode</b>	Vaststelling met monstername
<b>Destructieve handeling voor identificatie</b>	Nee
<b>Opmerking</b>	indicatief

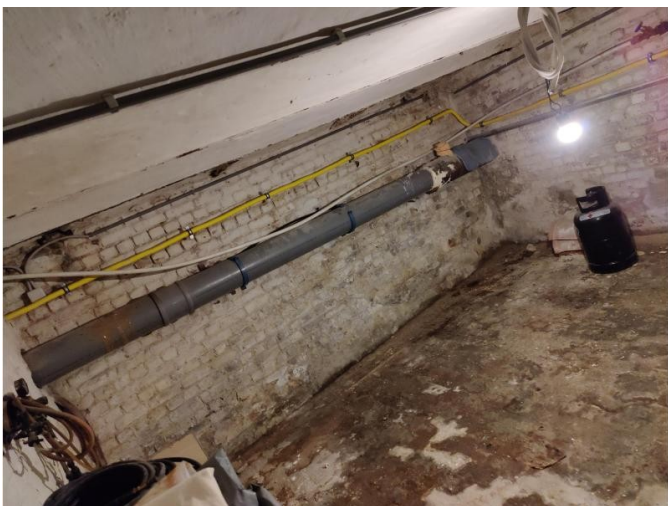
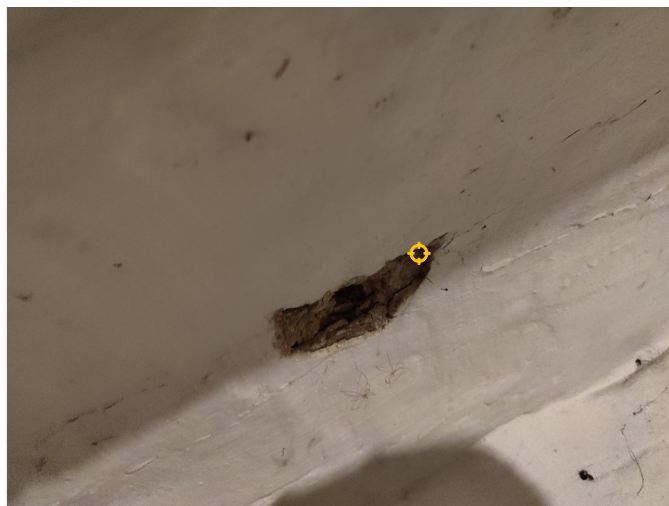
## Fiche 5: pleister kelder

Geen asbest

#	Type	Referentie	Resultaat
5.1	Mengmonster	3	Geen asbest

Beschrijving	pleister kelder
Omgeving	Binnen
Primaire drager	Binnenwand
Bindmiddel van materiaal	Gips - kalk

<b>Gebondenheid op basis van bindmiddel</b>	Niet-hechtgebonden
<b>Hoeveelheid (oppervlakte - dikte - aantal)</b>	• 25,00 m <sup>2</sup> - 1,00 cm - 1 stuk
<b>Totaal volume</b>	0,25 m <sup>3</sup>
<b>Identificatiemethode</b>	Vaststelling met monstername
<b>Destructieve handeling voor identificatie</b>	Nee
<b>Opmerking</b>	indicatief
