Asbestinventarisatetest

Pijnvenstraat 31, 3920 Lommel

Attestnummer : 20230117-000238.000

Uitgegeven op : 17.01.2023

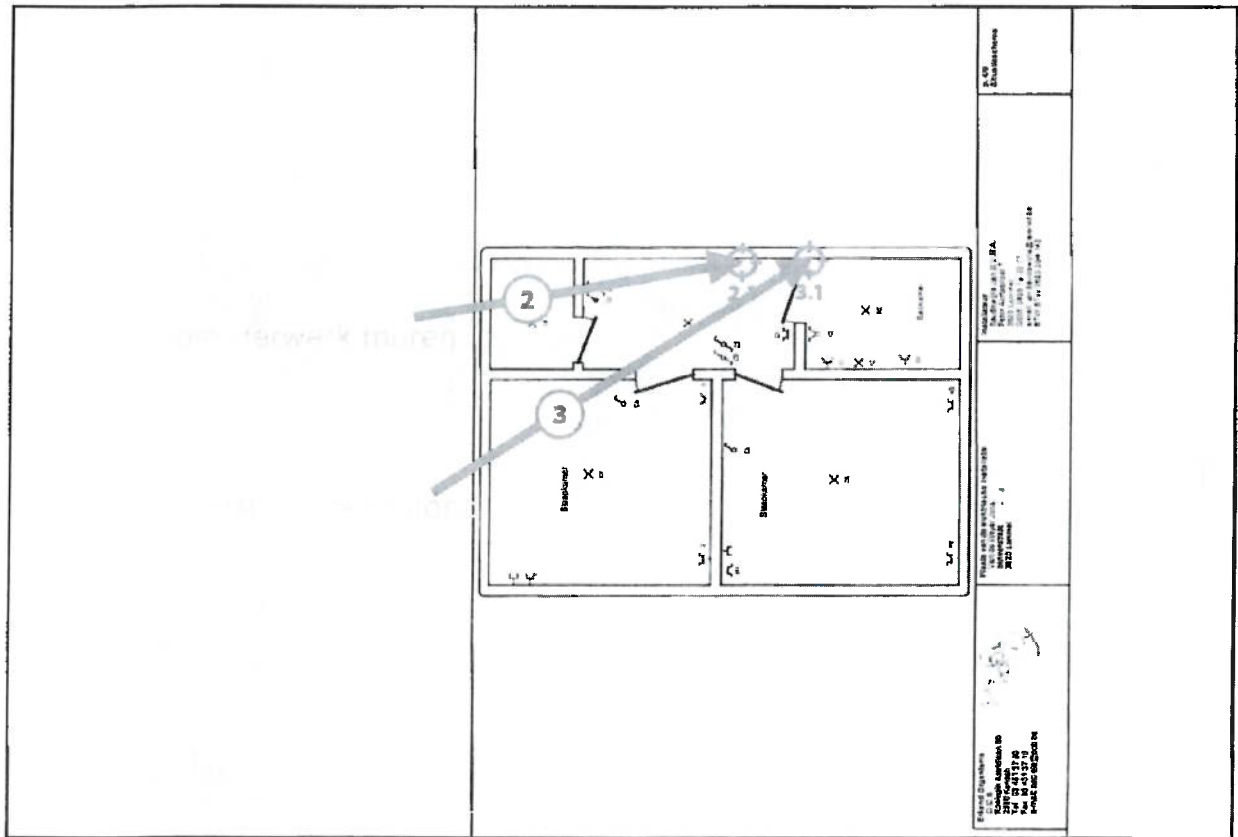
Plan 1.2: 1ste verdiep plan

Beschrijving	Type	Actie
2. Pleisterwerk muren	Geen asbest	-
2.1 Code: 7509215	Mengmonster	-
3. Pleisterwerk plafond	Geen asbest	-
3.1 Code: 7509216	Mengmonster	-

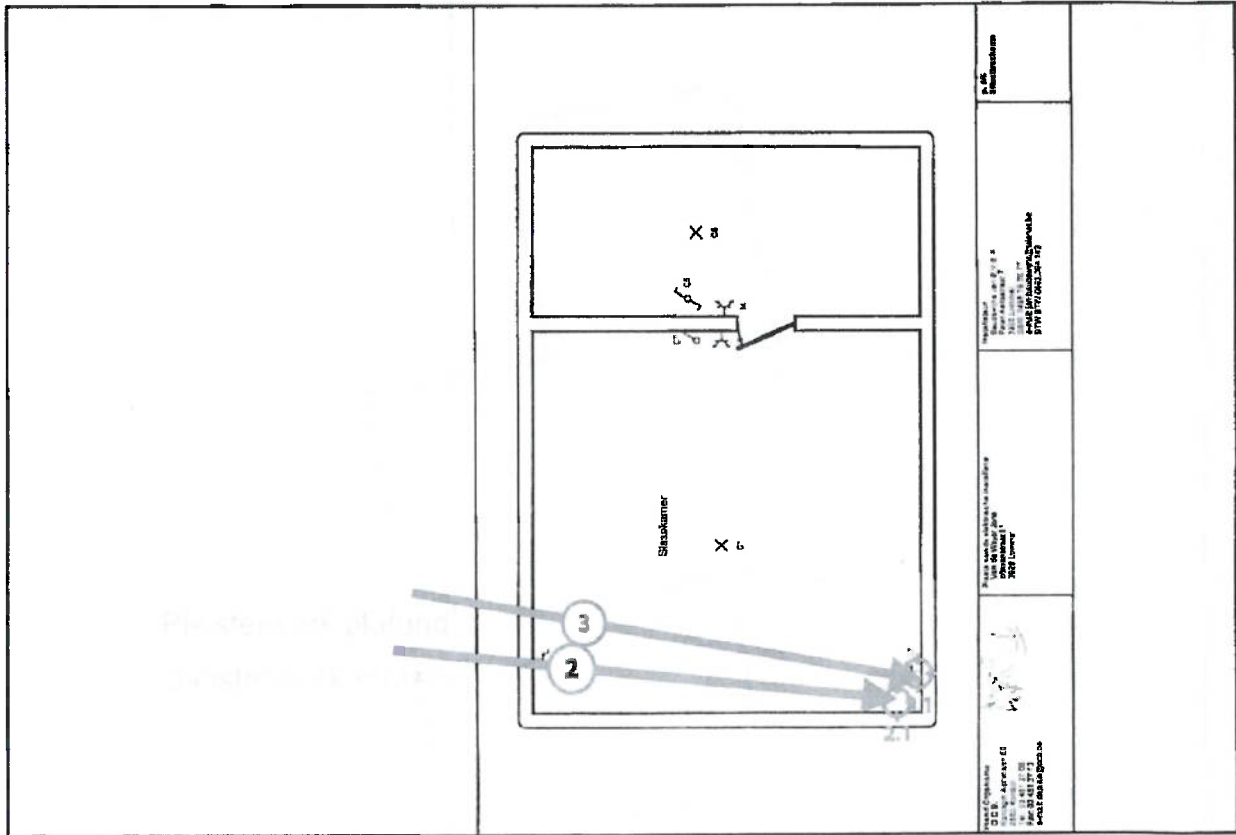
Plan 1.3: 2de verdiep plan

Beschrijving	Type	Actie
2. Pleisterwerk muren	Geen asbest	-
2.1 Code: 7509215	Mengmonster	-
3. Pleisterwerk plafond	Geen asbest	-
3.1 Code: 7509216	Mengmonster	-

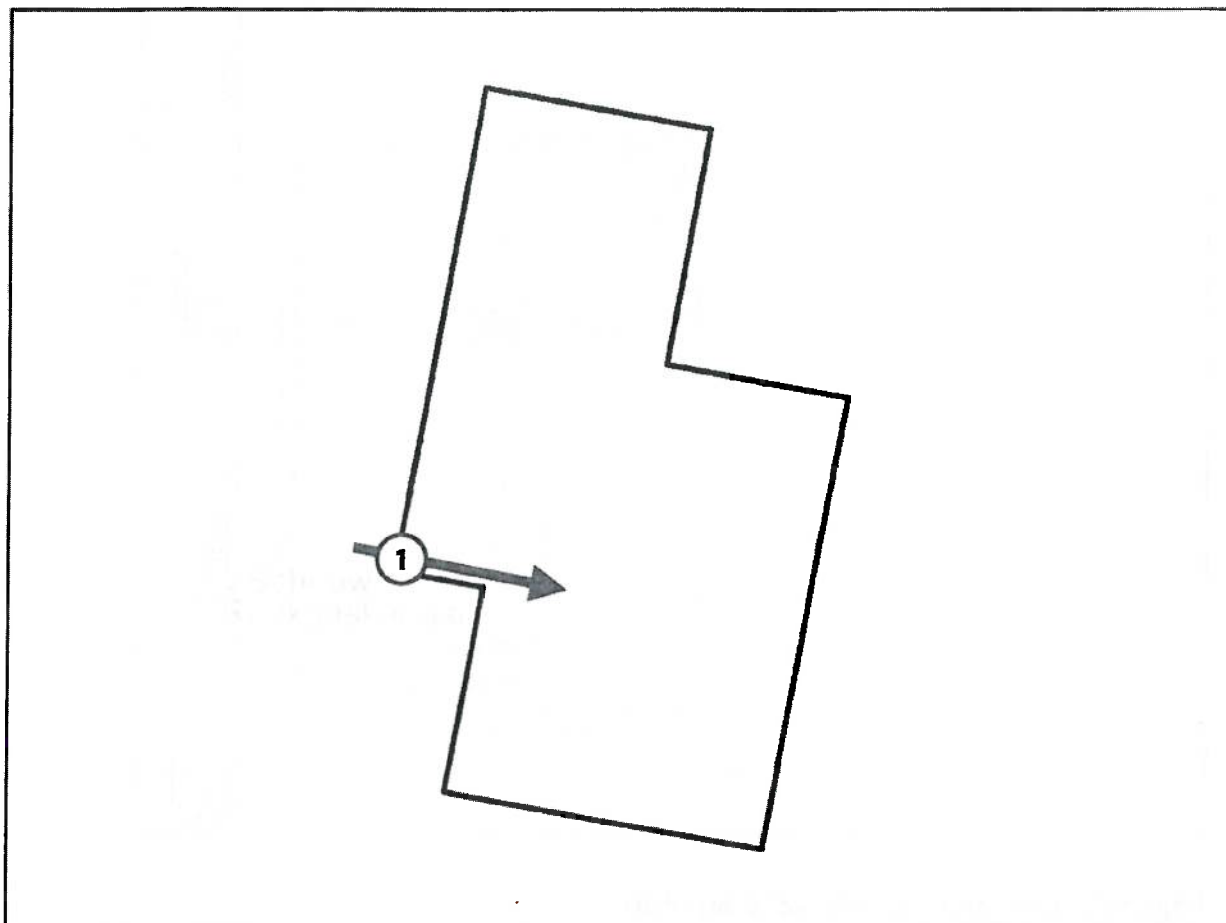
Plan 1.4: Dak plan

Beschrijving	Type	Actie
1. Roogkanaal - schouw	Advies	-

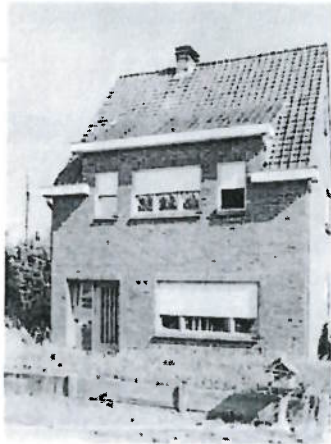
Wijze foto

Fiche 1: Roogkanaal – schouw

De schouw situeert zich hoger dan 3,5 M en het roogkanaal situeert zich tussen de wanden - muren, geen inspectie mogelijk, enkel advies. Bij een renovatie van de schouw en/of verwarming is het noodzakelijk dit te laten analyseren.

Identificatiemethode	Redelijk vermoeden
Primaire drager	Binnenwand
(Asbest)materiaal	Roogkanaal
Bindmiddel	Cement
Gebondenheid bindmiddel	Hecht

Men mag zelf een staal nemen en dit laten analyseren door een erkend LABO.

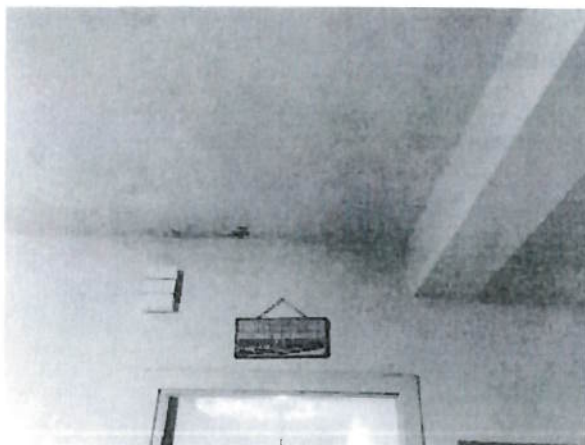
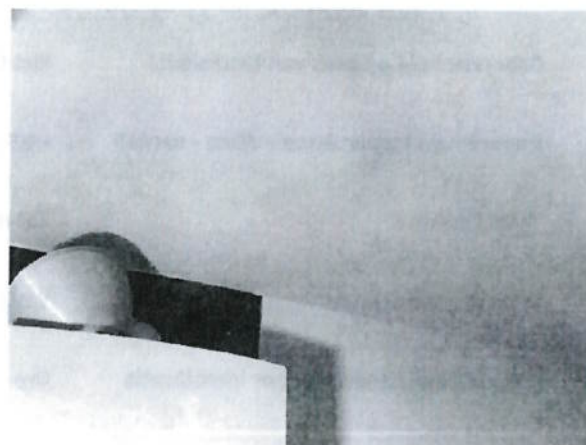
Fiche 3: Pleisterwerk plafond

Geen asbest

#	Type	Referentie	Resultaat
3.1	Mengmonster	7509216	Geen asbest

Beschrijving	Pleisterwerk plafond
Omgeving	Binnen
Primaire drager	Plafond

Bindmiddel van materiaal	Gips - kalk
Gebondenheid op basis van bindmiddel	Niet-hechtgebonden
Hoeveelheid (oppervlakte - dikte - aantal)	• 165,00 m ² - 0,50 cm - 1 stuk
Totaal volume	0,825 m ³
Identificatiemethode	Vaststelling met monstername
Destructieve handeling voor identificatie	Nee
