# Asbestinventarisatetest

44009B0674/00A000

Attestnummer : **20261022-000177.000**

## Zone 1: Bijgebouw

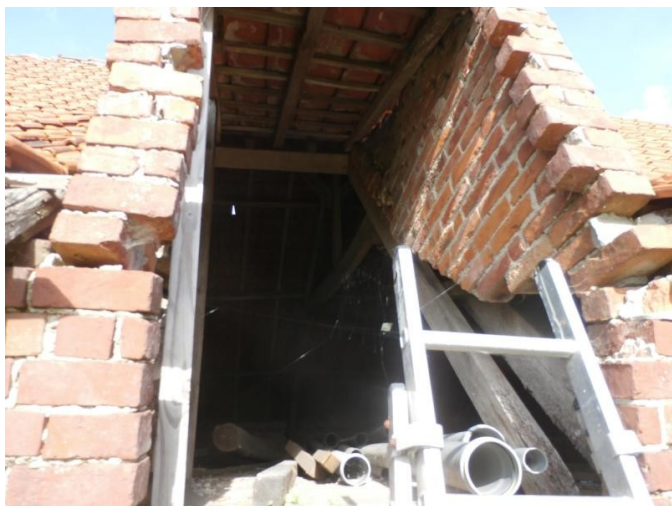
Situeringsfoto

**Reden:** Het onderzoek kan niet uitgevoerd worden binnen de bepalingen van de Welzijnswet

**Uitleg van de asbestdeskundige:** Tijdens de inspectie kan de dakbedekking van het gebouw niet visueel geïnspecteerd worden, aangezien het gebouw een instortingsgevaar kan inhouden.

Om deze redenen kan niet worden uitgesloten dat er asbestverdachte materialen in of onder de dakbedekking bevinden. Een definitieve uitsluiting of bevestiging van asbestverdacht materiaal is enkel mogelijk via :

Tot het moment er een aanvullend onderzoek heeft plaatsgevonden, blijft de aard van het dakbedekkingsmateriaal onbekend en potentieel asbestverdacht.

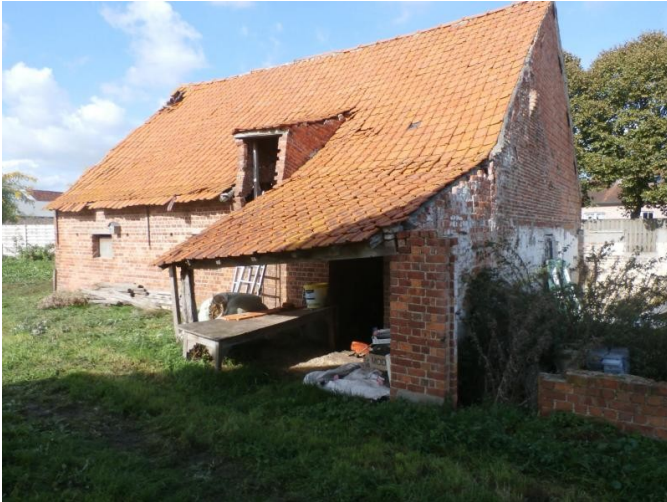
## Fiche 2: Beperkingsfiche Materialen onder de dakbedekking (onderdak, ...)

**Reden:** Het te onderzoeken materiaal situeert zich hoger dan 3,50 m te rekenen vanaf een veilige ondergrond

**Uitleg van de asbestdeskundige:** Tijdens de inspectie kan het onderdak van het gebouw niet visueel geïnspecteerd worden. aangezien het dak zich op een hoogte bevindt hoger dan 3,5 meter boven het maaiveld. Hierdoor is het vanop de begane grond niet met zekerheid te bepalen of het onderdak dak is uitgevoerd met een onderdak die asbestverdacht zou zijn...

Om deze redenen kan niet worden uitgesloten dat er asbestverdachte materialen in of onder het onderdak bevinden.

Tot het moment er een aanvullend onderzoek heeft plaatsgevonden, blijft de aard van het dakbedekkingsmateriaal onbekend en potentieel asbestverdacht.

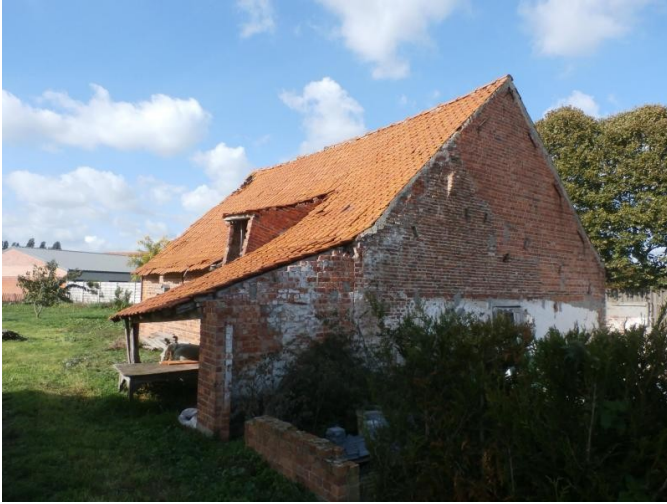
**Reden:** Het te onderzoeken materiaal situeert zich hoger dan 3,50 m te rekenen vanaf een veilige ondergrond

**Uitleg van de asbestdeskundige:** Dit onderzoek kan niet plaatsvinden door de verder gevorderde staat van instortgevaar van het gebouw.

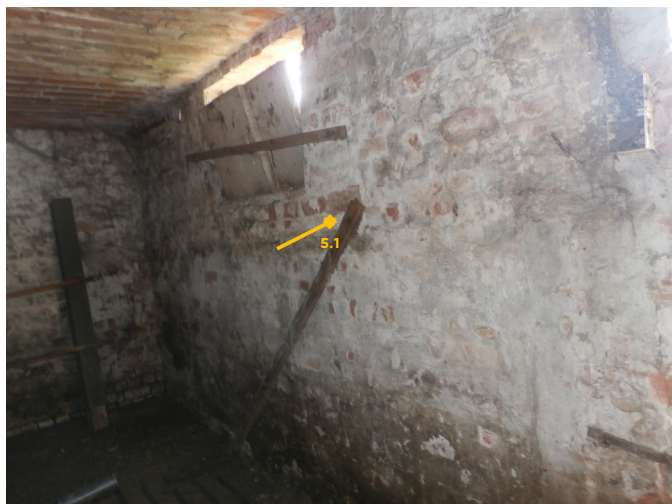
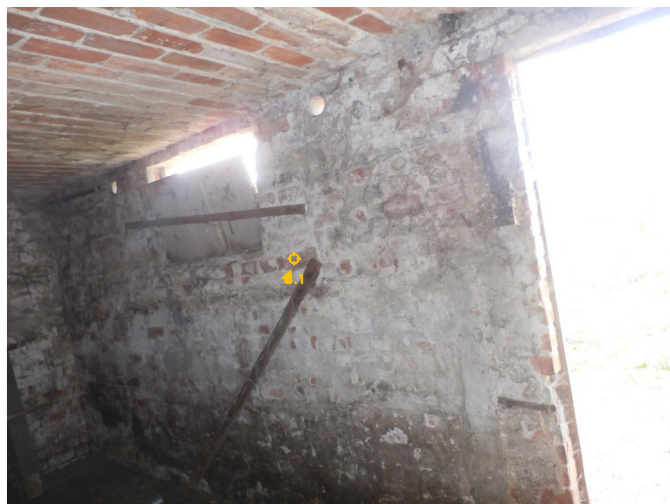
## Fiche 5: Bronfiche pleisterwerk muur

Geen asbest

| # | Type | Referentie | Resultaat |
|---|---|---|---|
| 5.1 | Mengmonster | MS01-ZUT4-muur | Geen asbest |

| Bindmiddel van materiaal | Gips - kalk |
| Hoeveelheid (oppervlakte - dikte - aantal) | • 350,00 m <sup>2</sup> - 2,00 cm - 1 stuk |

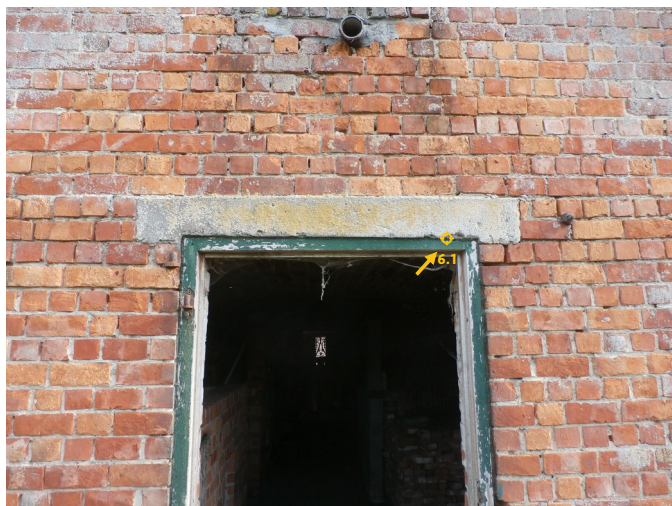
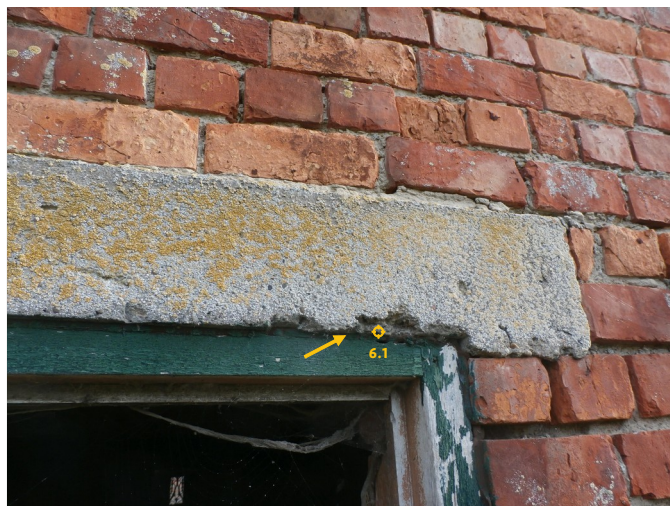
## Fiche 6: Bronfiche linteel

Geen asbest

| # | Type | Referentie | Resultaat |
|---|---|---|---|
| 6.1 | Mengmonster | MS02-ZUT4-linteel | Geen asbest |

| Bindmiddel van materiaal | Cement |
| Hoeveelheid (gewicht - aantal) | <ul style="list-style-type: none"><li>• 10,00 kg - 1 stuk</li></ul> |
