Asbestinventarisatetest

Sint-Gerolfaan 64/1A, 9880 Aalter

Attestnummer : 20260520-000257.000

Uitgegeven op : 20.05.2026

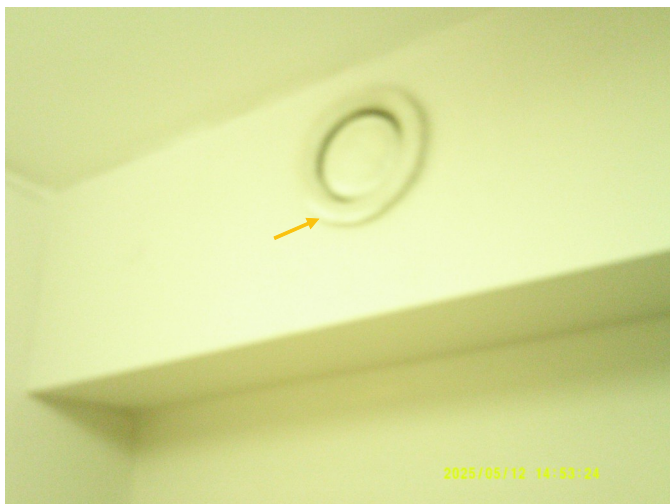
Situeringfoto

Tijdelijke beperking

Reden: Er is geen volledige risicobeoordeling mogelijk

Uitleg van de asbestdeskundige: Monsternamen van de ventilatiebuis is niet mogelijk zonder schade aan te brengen. Dit kan gebeuren in het kader van een grondige renovatie

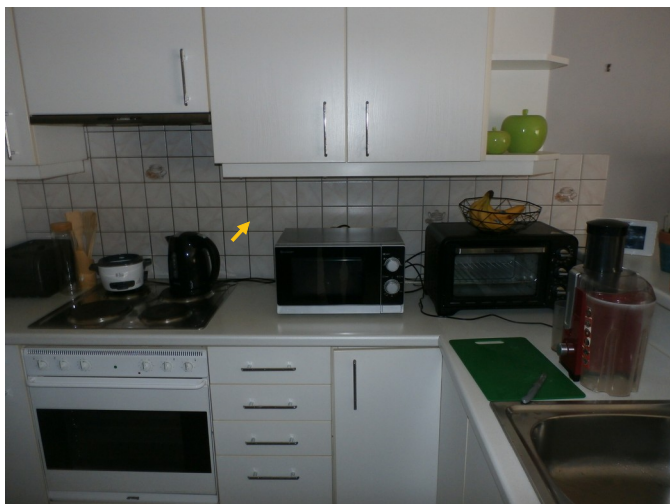
Situeringfoto

Tijdelijke beperking

Reden: Er is geen volledige risicobeoordeling mogelijk

Uitleg van de asbestdeskundige: Monsternamen van de wandtegels is niet mogelijk zonder schade aan te brengen. Dit kan gebeuren in het kader van een grondige renovatie

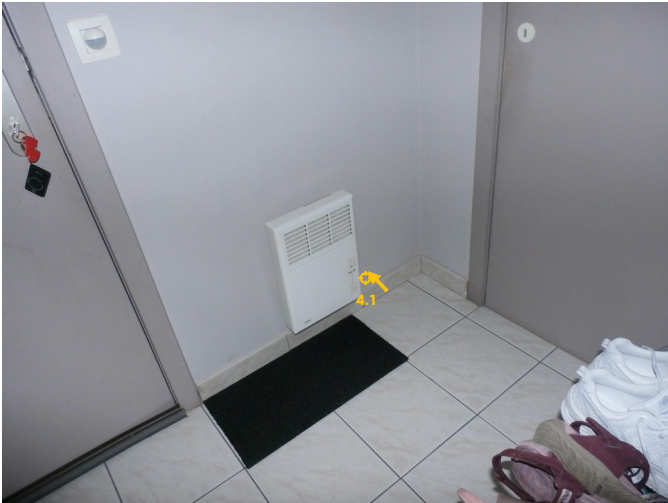
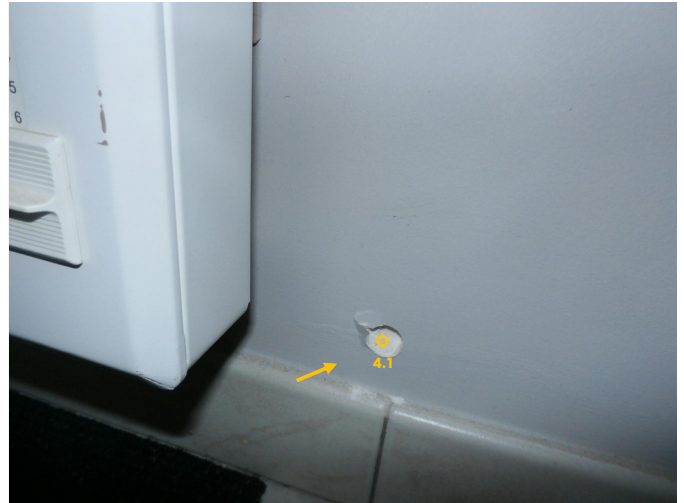
Fiche 4: Bronfiche pleisterwerk muur

Geen asbest

#	Type	Referentie	Resultaat
4.1	Mengmonster	MS01-DAV1A-muur	Geen asbest

Beschrijving	Bronfiche pleisterwerk muur
Omgeving	Binnen
Primaire drager	Binnenwand
Bindmiddel van materiaal	Gips - kalk
Gebondenheid op basis van bindmiddel	Niet-hechtgebonden
Hoeveelheid (oppervlakte - dikte - aantal)	• 250,00 m ² - 2,00 cm - 1 stuk
Totaal volume	5,00 m ³
Identificatiemethode	Een monstername door de asbestdeskundige met laboanalyse door een asbestlabo.
Destructieve handeling voor identificatie	Nee
