# Asbestinventarisatetest

37322C0046/00N003

Attestnummer : 20240819-000215.000

# Zone 1: Hoofdgebouw

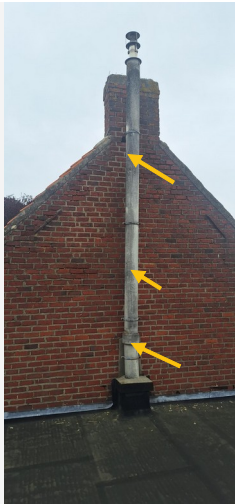
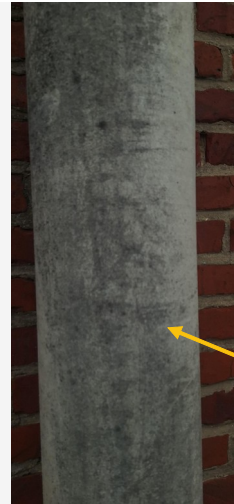
Beschrijving	Type	Actie
1. Rookgasafvoerbuis in asbestcement	Asbestmateriaal	<a href="#">Verwijderen</a>

Eindbeoordeling materiaalrisico	Verhoogd materiaalrisico en/of verhoogde kans op vezelvrijgave
---------------------------------	--

Gebondenheid	Categorie 1: hechtgebonden in oorsprong
Asbestsoort (vezeltype)	Crocidoliet aanwezig
Asbestconcentratie	Laag (< 50%)
Afschermingsgraad van het gehele materiaal	Geheel of deels vrij aan de buitenlucht
Toestand van het materiaal	Matig beschadigd, matig verweerd

Beschrijving	Rookgasafvoerbuï in asbestcement
Omgeving	Buiten
Primaire drager	HVAC infrastructuur en uitrusting
Asbestmateriaal	Buis, koker, leiding, pijp, doorvoer
Bindmiddel van asbestmateriaal	Cement
Gebondenheid op basis van bindmiddel	Hecht
Hoeveelheid (lengte - omtrek - dikte - aantal)	<ul style="list-style-type: none"><li>• 5,50 m - 62,80 cm - 1,00 cm - 1 stuk</li></ul>
Totaal volume	0,035 m <sup>3</sup>
Eenvoudig bereikbaar	Ja
Bevestigingswijze	<ul style="list-style-type: none"><li>• Verlijmd, ingegoten, versmeerd</li><li>• Geschroefd</li></ul>
Identificatiemethode	Vaststelling zonder monstername
Destructieve handeling voor identificatie	Nee

Het asbestmateriaal valt onder de mijlpaal van 2040.

Verwijderen

- Zorg voor een veilig beheer. Vermijd het beschadigen van het asbestmateriaal. Controleer de toestand jaarlijks op wijzigingen.

- Eenvoudige handelingen: mag via doe-het-zelf of door werknemer(s) met opleidingsattest eenvoudige handelingen  
De buïs kan met de nodige persoonlijke beschermingsmiddelen voorzichtig afgenomen worden. Vermijd het vrijkomen van vezels door het materiaal te bevochtigen. Probeer de buïs en het deksel op zijn geheel te houden en af te voeren in een daarvoor voorziene zak. Geen stortkoker gebruiken. Voorzie de nodige persoonlijke beschermingsmiddelen (wegwerpoverall, wegwerphandschoenen en FFP3 stofmasker). Spoel ook je schoenen af. Verpak en laad het materiaal in speciale asbestzakken of containers met big bag, voorzien van een asbestetiket. Deponeer ook je gebruikte beschermkledij in deze zak of container.
