Asbestinventarisatetest

37322C0046/00N003

Attestnummer : 20240819-000216.000

Zone 1: Hoofdgebouw

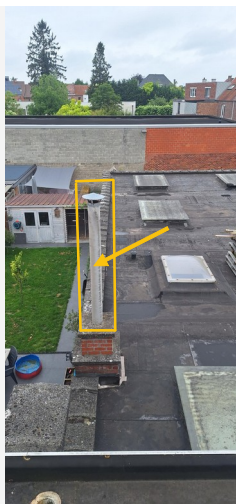
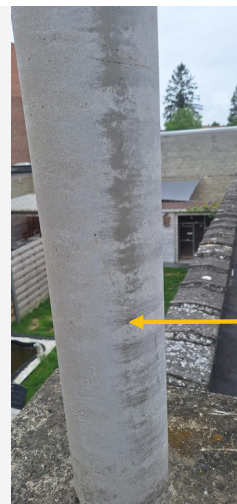
Overzichtsfoto

Detailfoto

Eindbeoordeling materiaalrisico	Verhoogd materiaalrisico en/of verhoogde kans op vezelvrijgave
---------------------------------	--

Gebondenheid	Categorie 1: hechtgebonden in oorsprong
Asbestsoort (vezeltype)	Crocidoliet aanwezig
Asbestconcentratie	Laag (< 50%)
Afschermingsgraad van het gehele materiaal	Geheel of deels vrij aan de buitenlucht
Toestand van het materiaal	Matig beschadigd, matig verweerd

Beschrijving	RookgasafvoerbuIs in asbestcement
Omgeving	Buiten
Primaire drager	HVAC infrastructuur en uitrusting
Asbestmateriaal	Buis, koker, leiding, pijp, doorvoer
Bindmiddel van asbestmateriaal	Cement
Gebondenheid op basis van bindmiddel	Hecht
Hoeveelheid (lengte - omtrek - dikte - aantal)	<ul style="list-style-type: none">• 2,00 m - 54,00 cm - 1,00 cm - 1 stuk
Totaal volume	0,011 m ³
Eenvoudig bereikbaar	Ja
Bevestigingswijze	<ul style="list-style-type: none">• Verlijmd, ingegoten, versmeerd
Identificatiemethode	Vaststelling zonder monstername
Destructieve handeling voor identificatie	Nee

Verwijderen

- Zorg voor een veilig beheer. Vermijd het beschadigen van het asbestmateriaal. Controleer de toestand jaarlijks op wijzigingen.

- Eenvoudige handelingen: mag via doe-het-zelf of door werknemer(s) met opleidingsattest eenvoudige handelingen
De buïs kan met de nodige persoonlijke beschermingsmiddelen voorzichtig afgenomen worden. Vermijd het vrijkomen van vezels door het materiaal te bevochtigen. Probeer de buïs en het deksel op zijn geheel te houden en af te voeren in een daarvoor voorziene zak. Geen stortkoker gebruiken. Voorzie de nodige persoonlijke beschermingsmiddelen (wegwerpoverall, wegwerphandschoenen en FFP3 stofmasker). Spoel ook je schoenen af. Verpak en laad het materiaal in speciale asbestzakken of containers met big bag, voorzien van een asbestetiket. Deponeer ook je gebruikte beschermkledij in deze zak of container.

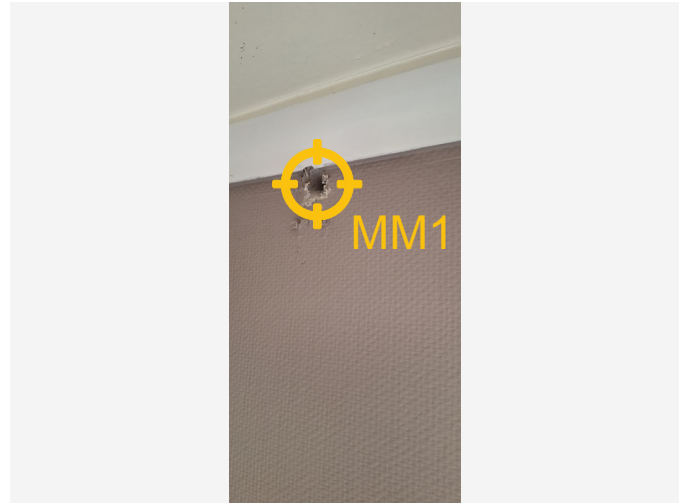
Fiche 4: Pleisterwerk muren

Overzichtsfoto

Detailfoto

Geen asbest

#	Type	Referentie	Resultaat
4.1	Mengmonster	MM1	Geen asbest

Beschrijving	Pleisterwerk muren
Omgeving	Binnen
Primaire drager	Binnenwand
Bindmiddel van materiaal	Gips - kalk
Gebondenheid op basis van bindmiddel	Niet-hechtgebonden
Hoeveelheid (oppervlakte - dikte - aantal)	• 80,00 m ² - 1,00 cm - 1 stuk
Totaal volume	0,80 m ³
Identificatiemethode	Vaststelling met monstername
Destructieve handeling voor identificatie	Nee
