# Asbestinventarisatetest

Steenweg 95/0, 3590 Diepenbeek

Attestnummer : **20260715-000142.000**

## Zone 1: Hoofdgebouw

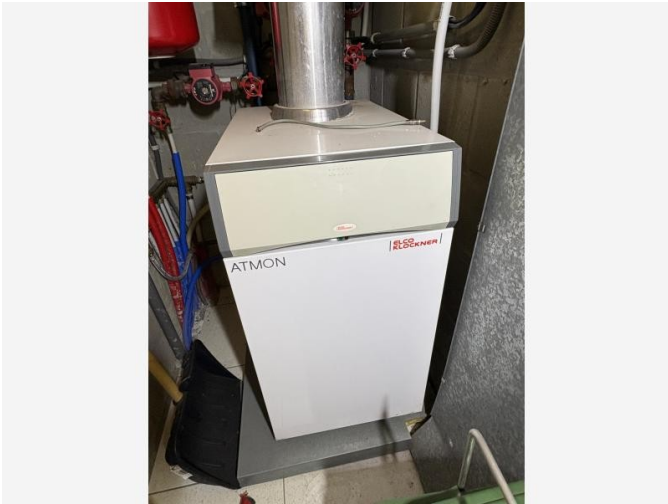
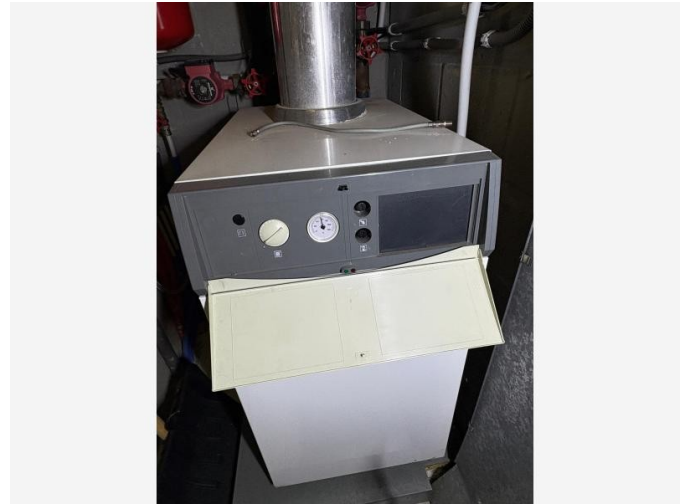
## Fiche 2: materialen aan stookketel

| Beschrijving | Notitie | Terug te vinden op plannen |
|---|---|---|
| Fiche 2: materialen aan stookketel | De gasketel werd uitwendig visueel geïnspecteerd. De mantel van de ketel werd niet gedemonteerd. Er werden aan de uitwendig waarneembare onderdelen geen asbestverdachte materialen vastgesteld. | Plan 1.1: grondplan winkel |

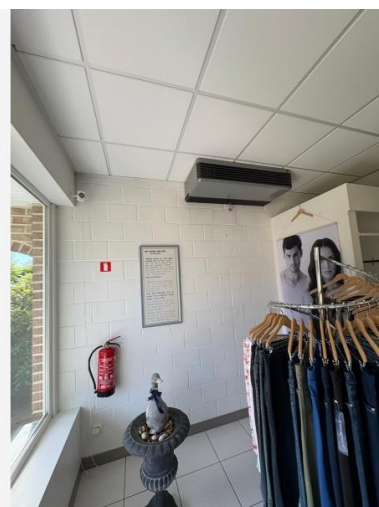
## Fiche 5: Pleisterwerk (niet aanwezig)

| Beschrijving | Notitie | Terug te vinden op plannen |
|---|---|---|
| Fiche 5: Pleisterwerk (niet aanwezig) | Er is geen pleisterwerk aanwezig. De muren bestaan uit geschilderde betonblokken. De plafonds bestaan uit een verlaagd systeemplafond. | - |
