# Asbestinventarisatetest

Heidestraat 201, 2890 Puurs-Sint-Amands

Attestnummer : 20230126-000493.000

## Zone 1: Hoofdgebouw

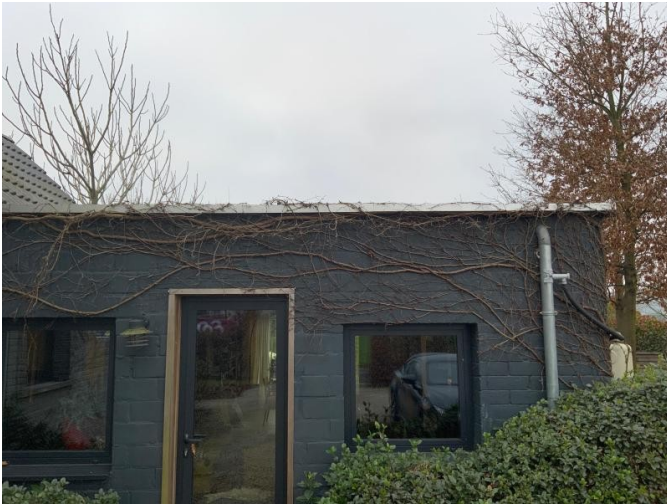
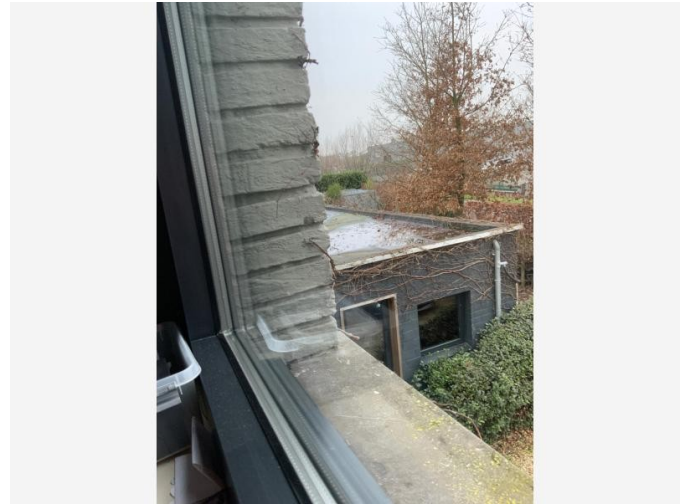
Overzichtsfoto

Detailfoto

Het asbestmateriaal valt onder de mijlpaal van 2040.

| Eindbeoordeling materiaalisico | Laag materiaalisico en/of verlaagde kans op vezelvrijgave |

| Gebondenheid | Categorie 1: hechtgebonden in oorsprong |
| Asbestsoort (vezeltype) | Amfibool aanwezig, uitgezonderd crocidoliet |
| Asbestconcentratie | Laag (< 50%) |
| Afschermingsgraad van het gehele materiaal | Geheel of deels vrij aan de buitenlucht |
| Toestand van het materiaal | Licht beschadigd, licht verweerd. Intact materiaal type Pical – asbestboard of categorie III 'gebondenheid' |

| Beschrijving | Roofing |
| Omgeving | Buiten |
| Primaire drager | Plat dak |
| Asbestmateriaal | Dak- en gevelbekleding - Roofing |
| Hoeveelheid (oppervlakte - aantal) | • 30,00 m <sup>2</sup> - 1 stuk |

- Zorg voor een veilig beheer. Vermijd het beschadigen van het asbestmateriaal. Controleer de toestand jaarlijks op wijzigingen.
- Voer bijkomende staalname(s) uit.

- Eenvoudige handelingen: mag via doe-het-zelf of door werknemer(s) met opleidingsattest eenvoudige handelingen  
Hechtgebonden toepassing, mag zelf verwijderd worden mits de nodige PBM's.
