## Keuringsverslag van een elektrische laagspanning- en zeer lage spanningsinstallatie

**NIET CONFORM**

### Plaats van het onderzoek

Straatnaam Brugstraat  
Huisnummer 2A  
Busnummer  
Postcode 9120  
Gemeente Vrasene  
Land België

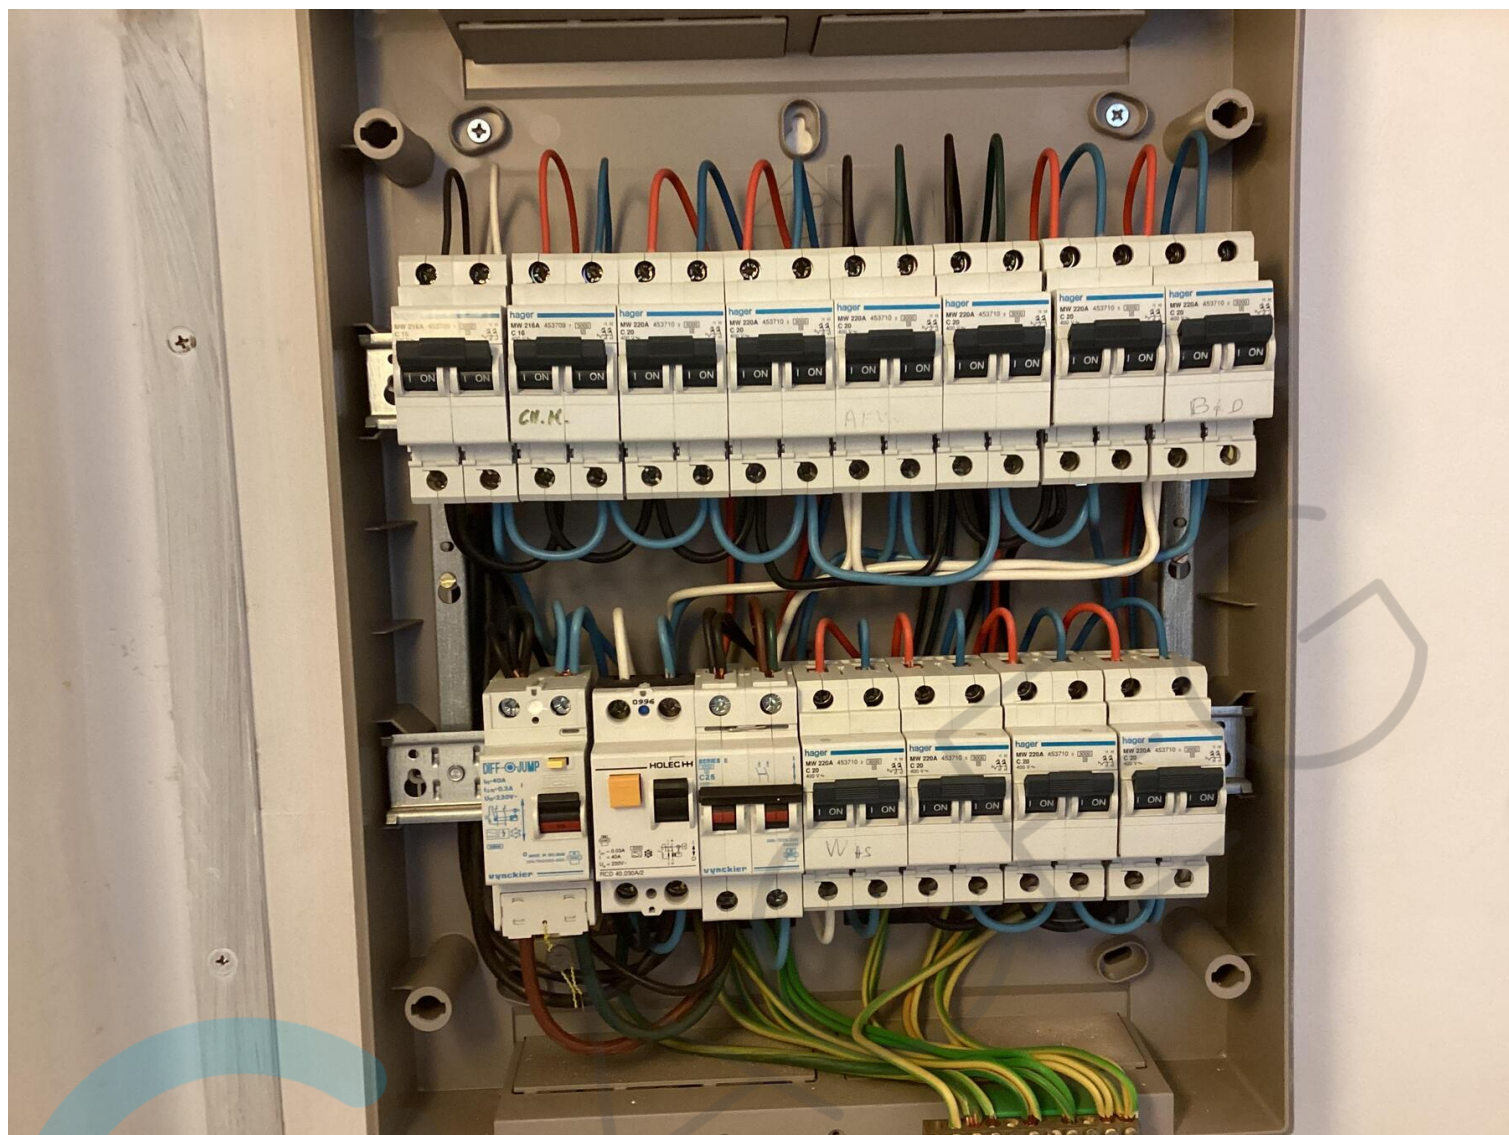
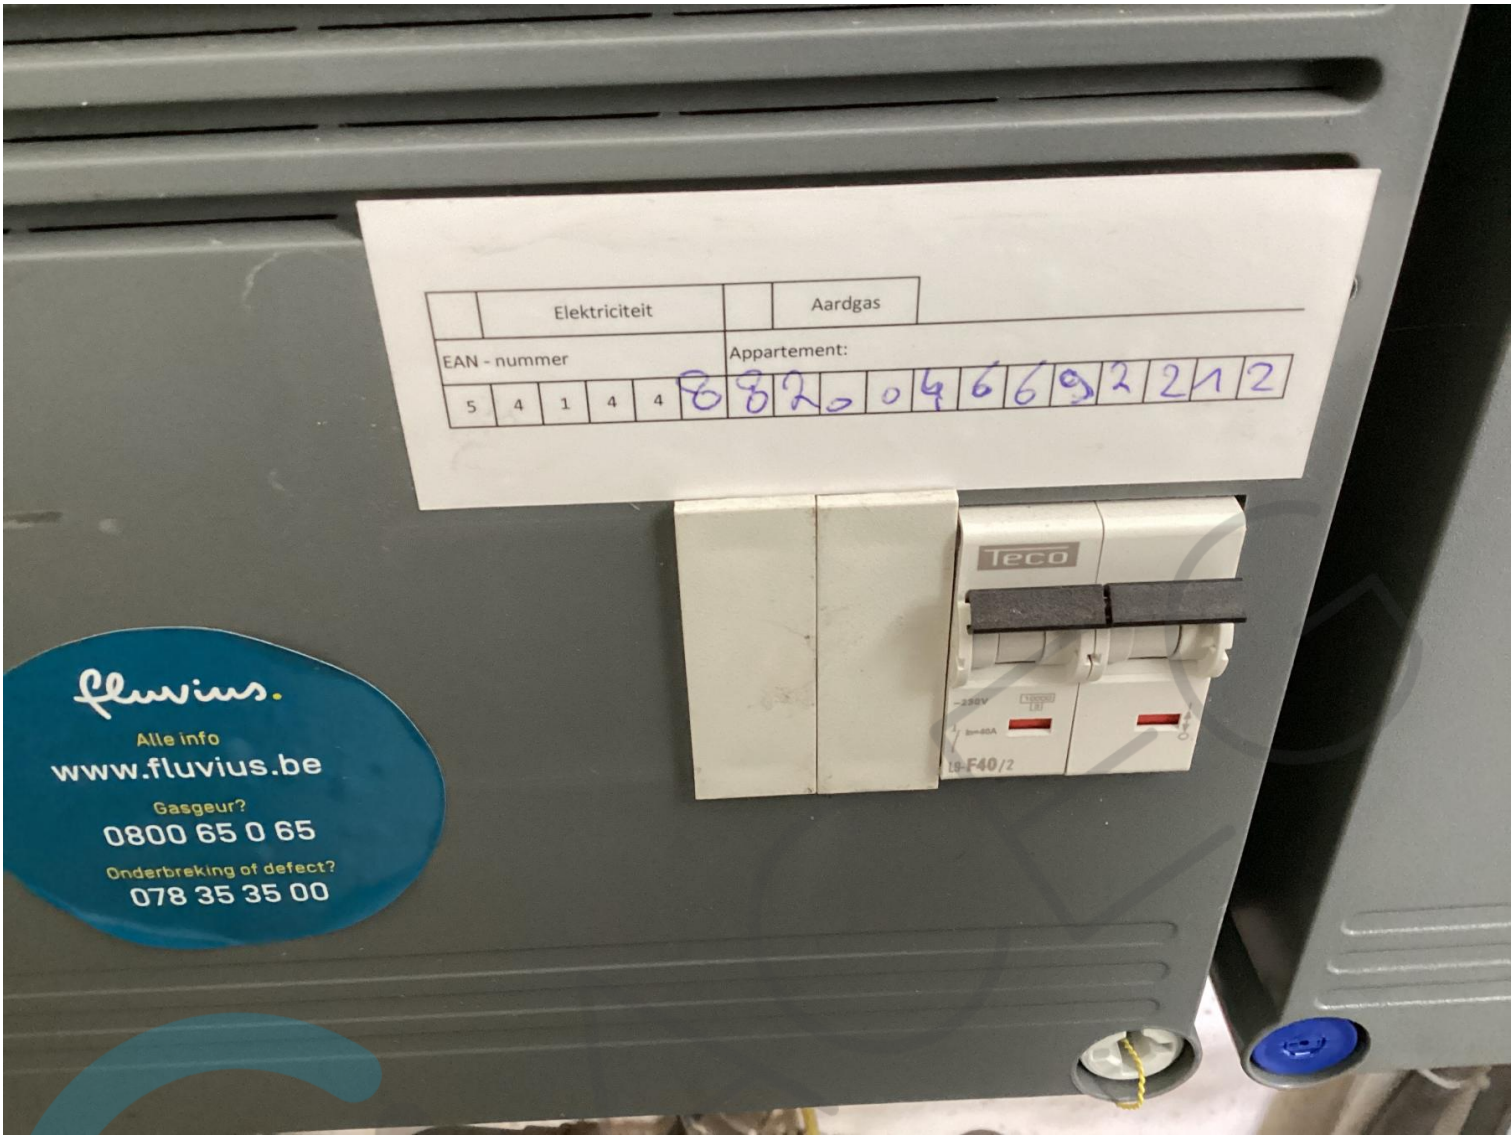
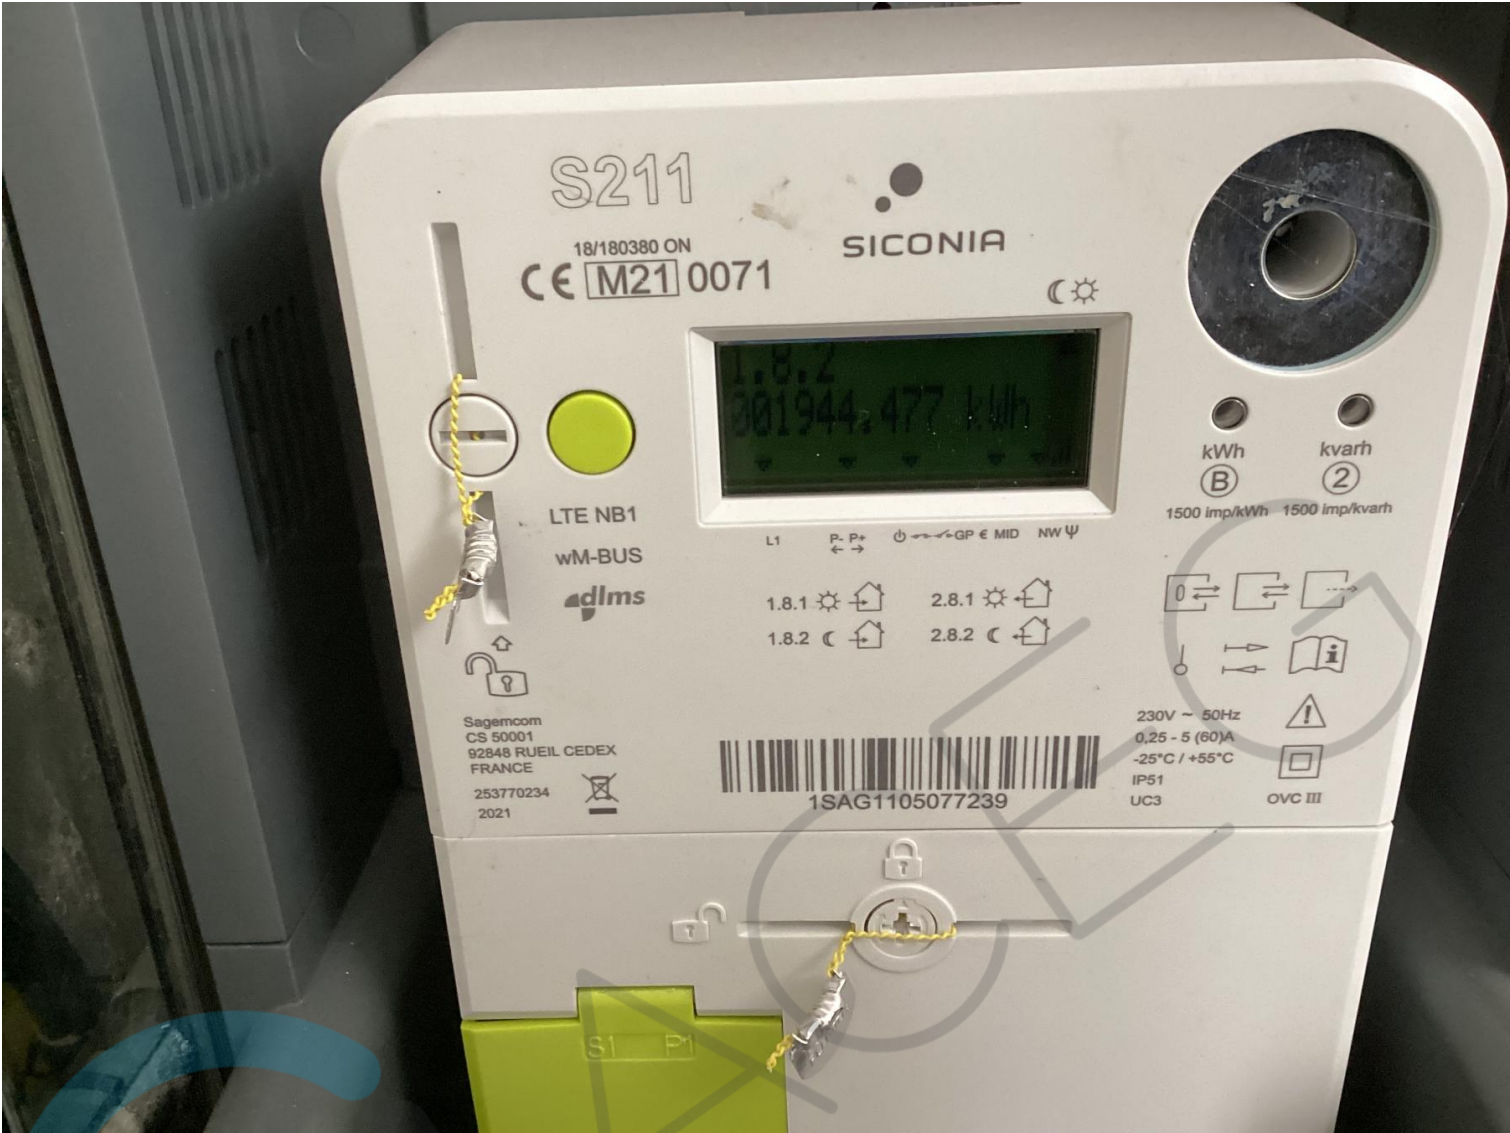
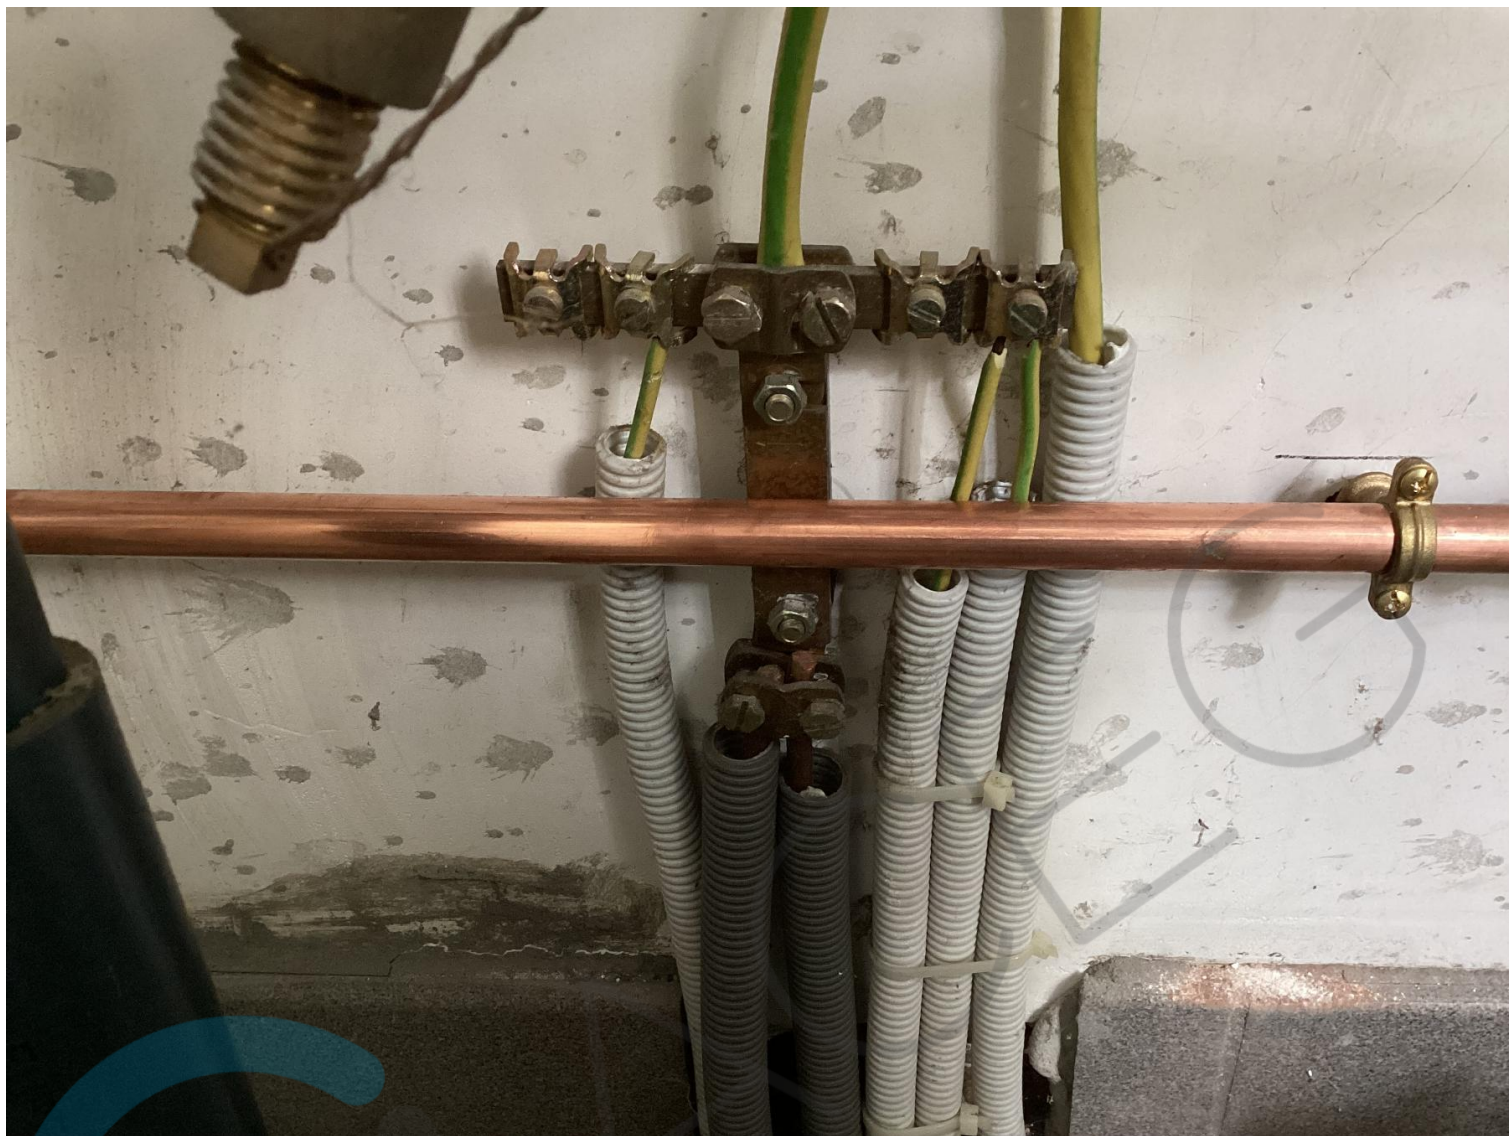
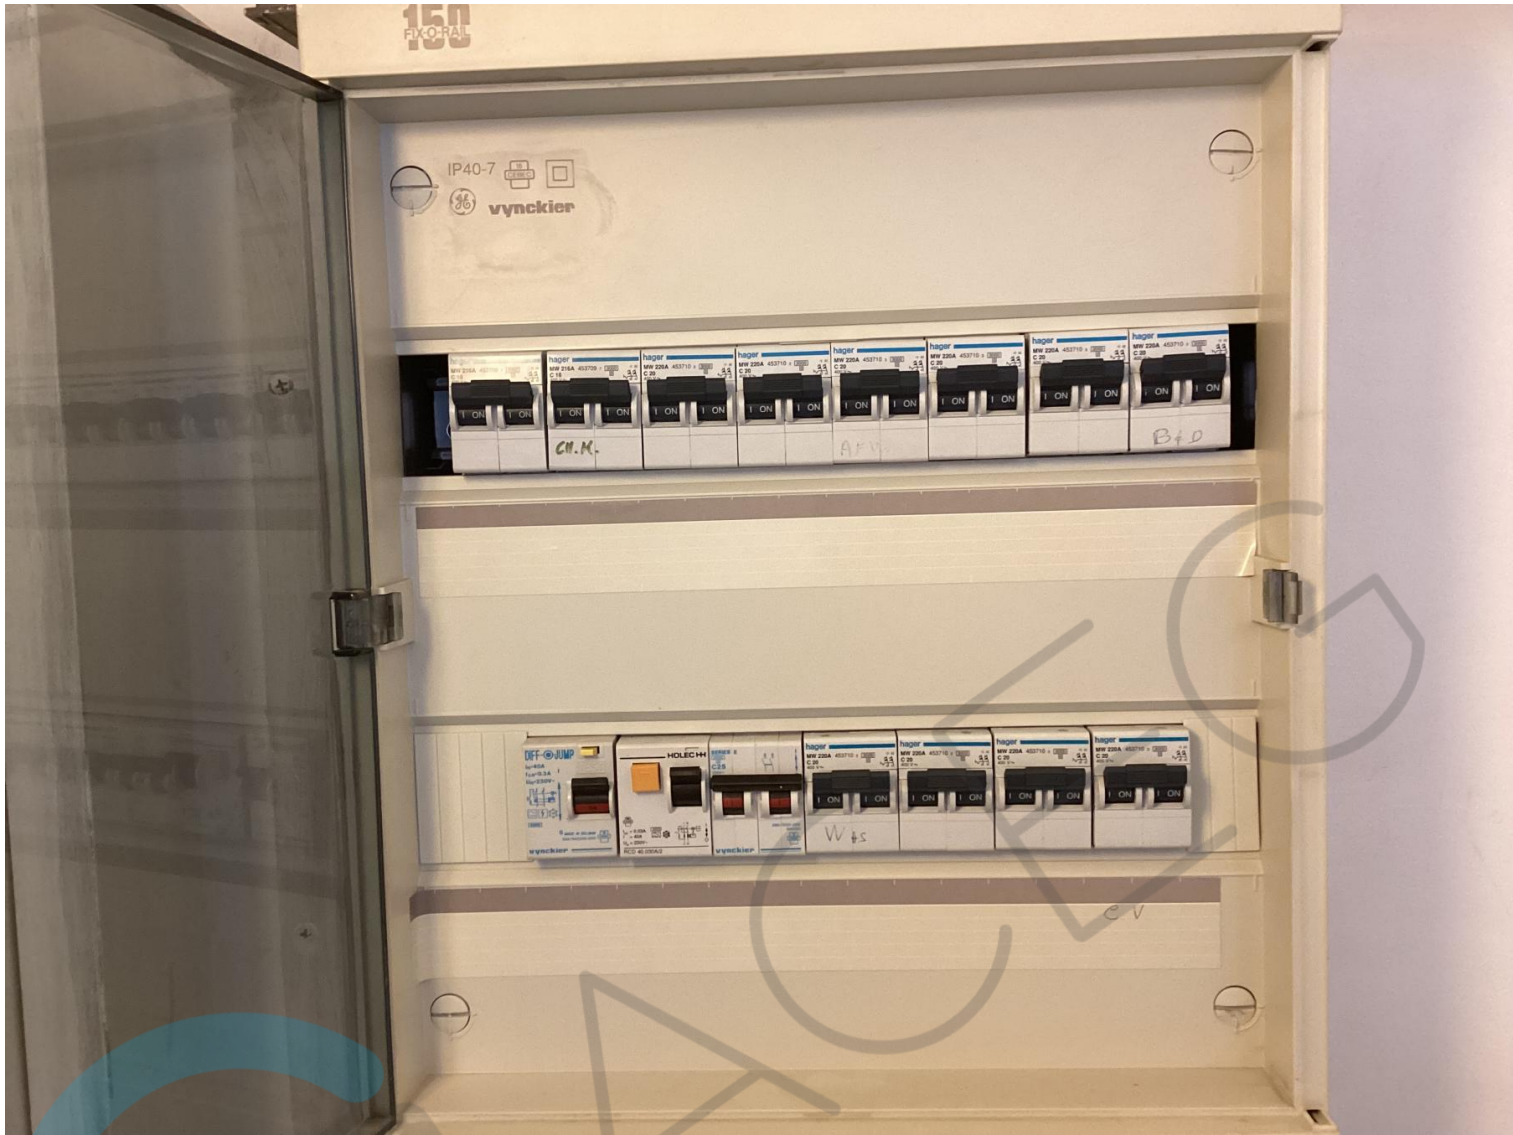
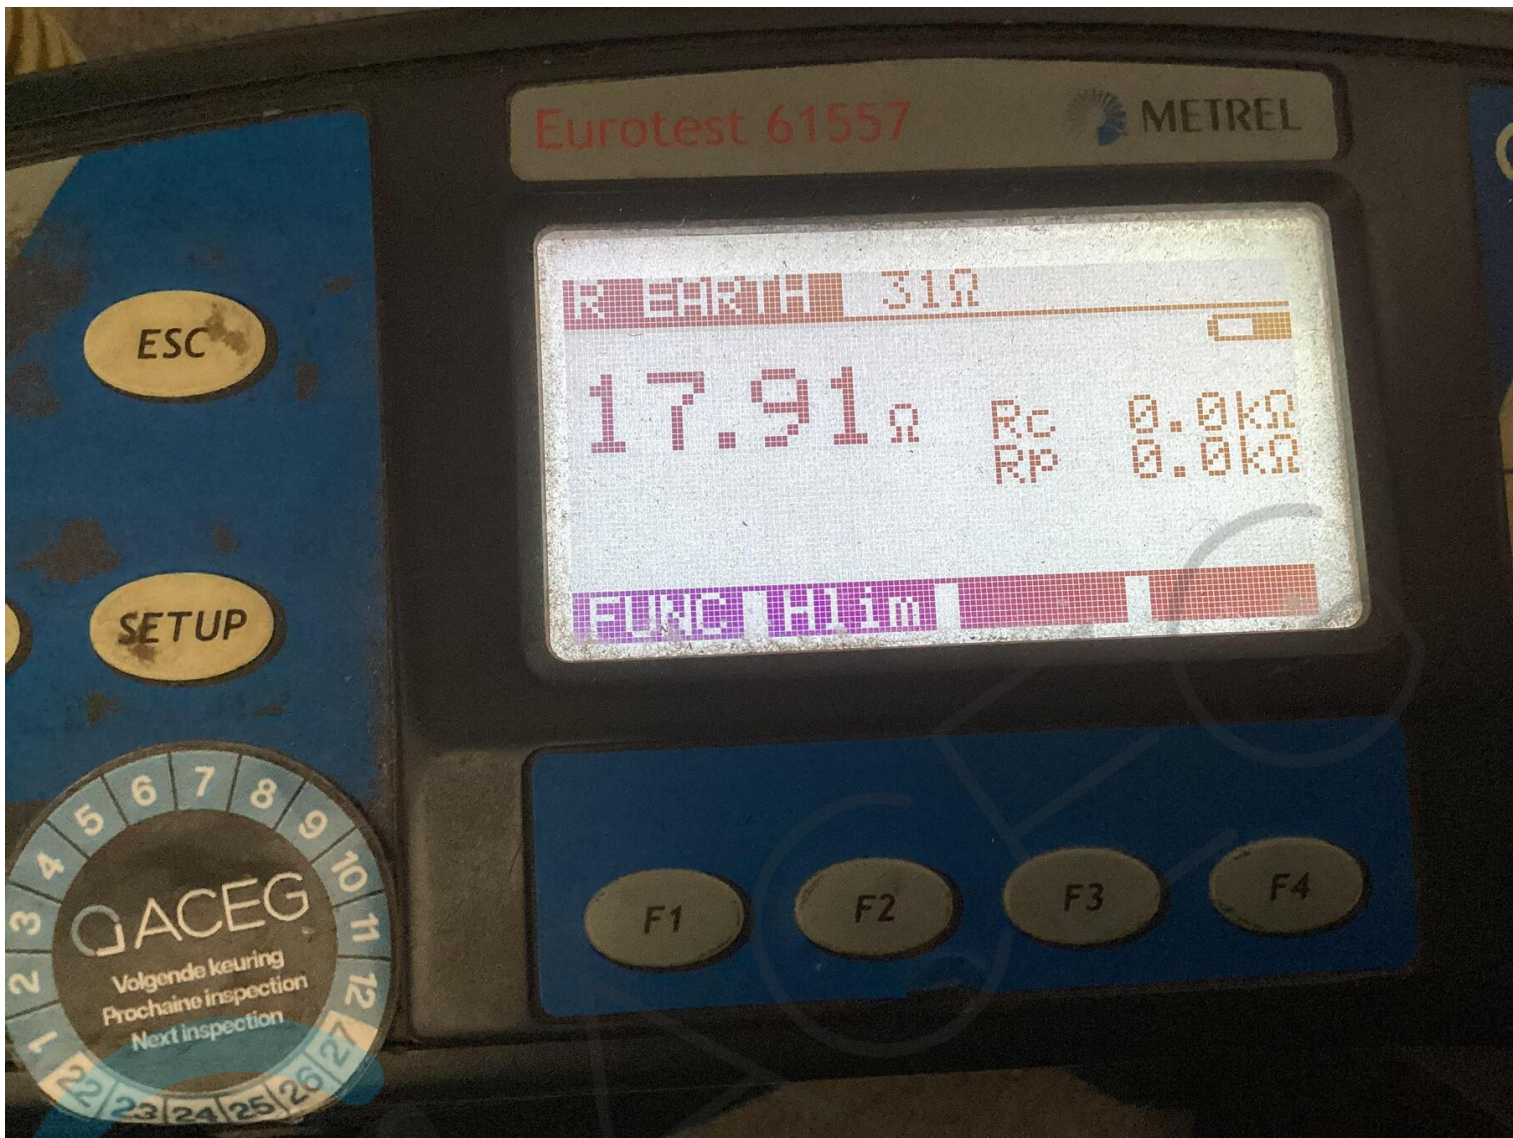
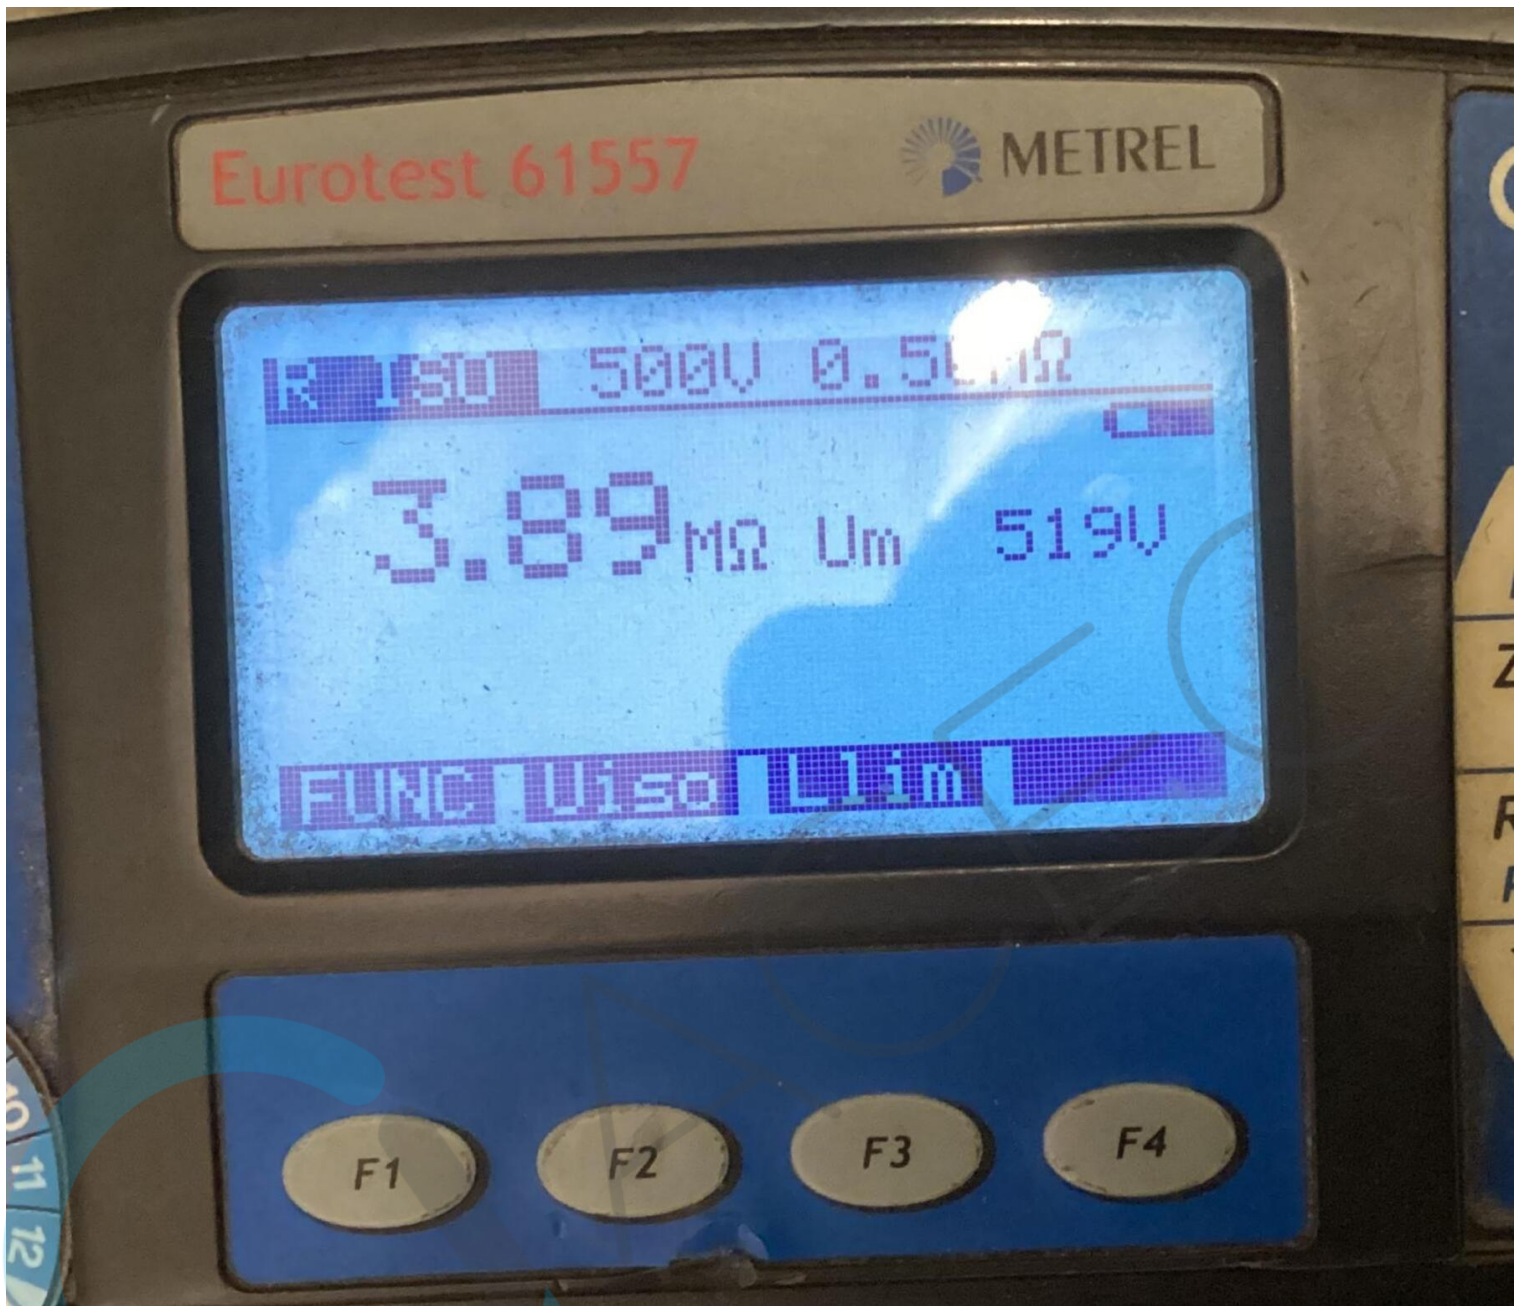
Aantal bijlage(n): 7

| Aantal kringen | Curve | Bescherming IN (A) | (andere) | P | Sectie (mm²) |
|---|---|---|---|---|---|
| Visueel nazicht (algemeen) | NOK | Directe aanraking | NOK | Indirecte aanraking | OK |

I5.10 De genaakbare, naakte onder spanning staande delen zijn onvoldoende afgeschermd. (Boek 1 Afdeling 5.1.4. en 4.2.2.3.)

I5.14 De nominale spanning dient duidelijk vermeld te worden op een oordeelkundig gekozen plaats. (Boek 1 Onderafdeling 3.1.3.3.)

- ☒
- De elektrische installatie voldoet niet aan de voorschriften van het KB 08/09/2019 - AREI Boek 1.** Een aanvullend bezoek moet door hetzelfde organisme worden uitgevoerd vóór 2/9/2026. De werken, nodig om de tijdens het controlebezoek vastgestelde inbreuken te doen verdwijnen, moeten zonder vertraging worden uitgevoerd en alle gepaste maatregelen worden genomen opdat, indien de installatie in dienst blijft, deze inbreuken geen gevaar vormen voor de personen of goederen.
