# Asbestinventarisatetest

Brugstraat 2, 9120 Beveren-Kruibeke-Zwijndrecht

Attestnummer : 20250908-000025.000

Uitgegeven op : 08.09.2025

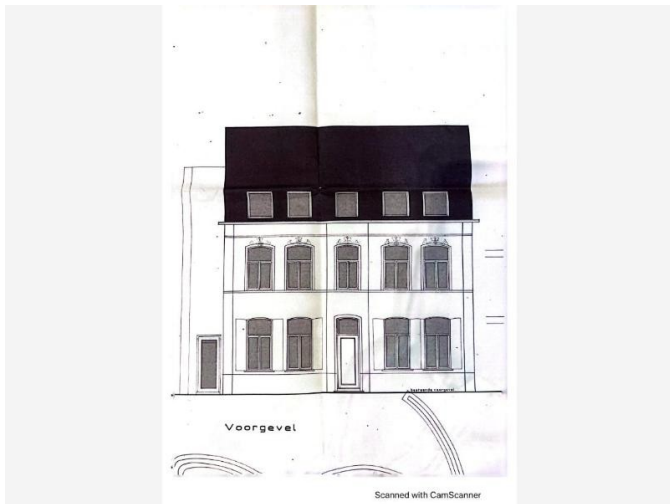
Vrije foto

Betreft hier een attest met de onderzoek en beschrijving van de wooneenheid (appartement). Er is ook onderzoek gedaan naar de gemeenschappelijke delen (buitenschil en achterbouw) . Zie attest gemeenschappelijke delen met busnummer 2A

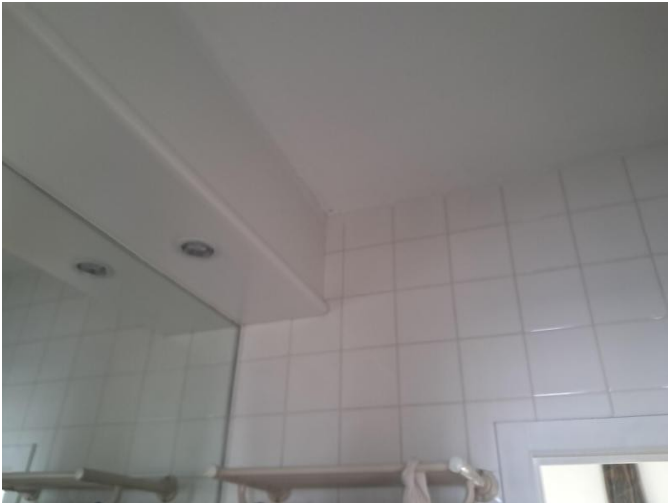
## Fiche 2: Pleisterwerk plafonds

Geen asbest

| # | Type | Referentie | Resultaat |
|---|---|---|---|
| 2.1 | Mengmonster | M02 | Geen asbest |

| Bindmiddel van materiaal | Gips - kalk |
| Gebondenheid op basis van bindmiddel | Niet-hechtgebonden |
| Hoeveelheid (oppervlakte - dikte - aantal) | • 85,00 m <sup>2</sup> - 1,00 cm - 1 stuk |
