**Verslag huishoudelijke elektrische installatie op laagspanning en zeer lage spanning****Algemeen:**

| Referentie: <b>010-20260724-01</b> | Datum controle: <b>24/07/2026</b> |

| Adres installatie: <b>Doodsbroekstraat 35, 2235 - Hulshout</b> | Nummer teller(s): <b>1SAG3100175274</b> |

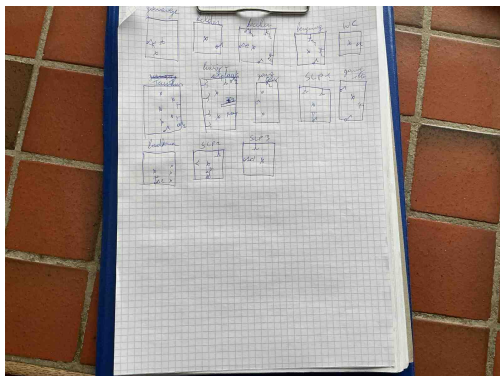
**S01** - Het ééndraadsschema ontbreekt (Boek 1: 3.1.2.1).  
*Opmerking: Algemeen*

**S06** - De situatieplannen ontbreken (Boek 1: 3.1.2.1).  
*Opmerking: Algemeen*

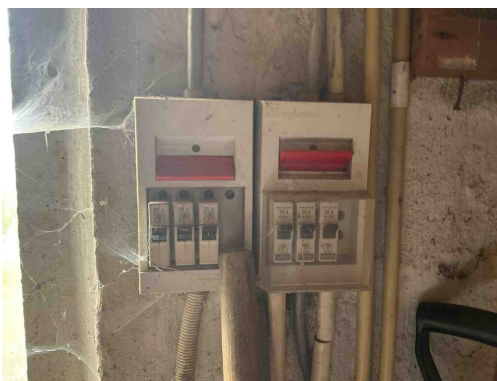
**B06** - Het elektrisch verdeelbord heeft niet de minimale beschermingsgraad IPXX-B in een gewone ruimte (Boek 1: 4.2.2.3).  
*Opmerking: Oa bord 3*

**B30** - De houder van de beveiliging in een huishoudelijke ruimte is niet voorzien van aangepaste kalibreerelementen (Boek1: 5.3.5.5).  
*Opmerking: Oa bord 3*

**B18** - Het volgnummer is niet op elk bord vermeld (Boek 1: 3.1.3.3).  
*Opmerking: Oa bord 1,2,3,....*

**B17** - De voedingsspanning is niet op elk bord vermeld (Boek 1: 3.1.3.3).  
*Opmerking: Oa bord 1,2,3,....*

**B29** - Het elektrisch verdeelbord in een huishoudelijke ruimte is niet voorzien van een deur (Boek1: 5.3.5.1).  
*Opmerking: Oa bord 1 en 3*

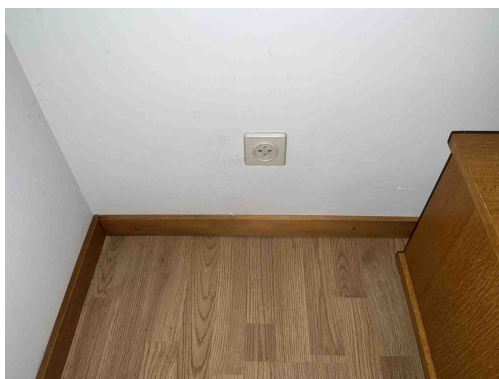
**T11** - De contactdozen waarvan de toegekende stroomsterkte maximaal 16A en de toegekende spanning maximaal 250V bedraagt en niet bedoeld zijn voor de voeding van een of meerdere verbruikstoestellen voor een specifiek doel en niet geplaatst zijn in of op schakel- en verdeelborden, beschikken niet of IPXX-D (incl. gemeenschappelijke delen residentieel geheel) (Boek 1: 4.2.2.3/5.3.5.2).

*Opmerking: Oa slaapkamer ,1 slaapkamer 2 , gang ,....*

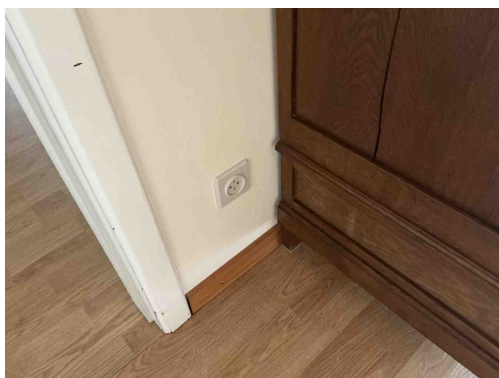
**T11** - De contactdozen waarvan de toegekende stroomsterkte maximaal 16A en de toegekende spanning maximaal 250V bedraagt en niet bedoeld zijn voor de voeding van een of meerdere verbruikstoestellen voor een specifiek doel en niet geplaatst zijn in of op schakel- en verdeelborden, beschikken niet of IPXX-D (incl. gemeenschappelijke delen residentieel geheel) (Boek 1: 4.2.2.3/5.3.5.2).

*Opmerking: Oa slaapkamer ,1 slaapkamer 2 , gang ,....*

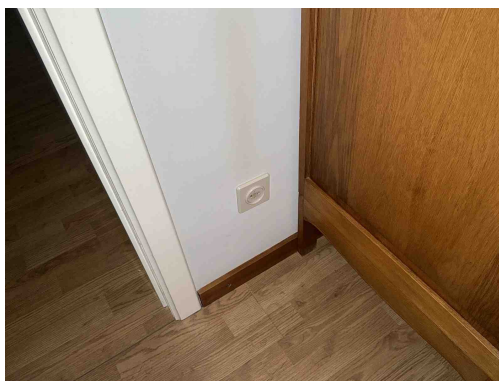
**T11** - De contactdozen waarvan de toegekende stroomsterkte maximaal 16A en de toegekende spanning maximaal 250V bedraagt en niet bedoeld zijn voor de voeding van een of meerdere verbruikstoestellen voor een specifiek doel en niet geplaatst zijn in of op schakel- en verdeelborden, beschikken niet of IPXX-D (incl. gemeenschappelijke delen residentieel geheel) (Boek 1: 4.2.2.3/5.3.5.2).

*Opmerking: Oa slaapkamer ,1 slaapkamer 2 , gang , ....*

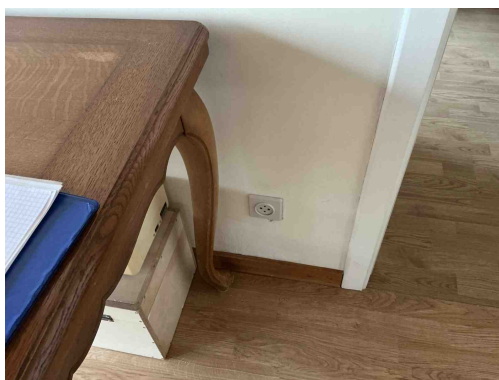
**T11** - De contactdozen waarvan de toegekende stroomsterkte maximaal 16A en de toegekende spanning maximaal 250V bedraagt en niet bedoeld zijn voor de voeding van een of meerdere verbruikstoestellen voor een specifiek doel en niet geplaatst zijn in of op schakel- en verdeelborden, beschikken niet of IPXX-D (incl. gemeenschappelijke delen residentieel geheel) (Boek 1: 4.2.2.3/5.3.5.2).

*Opmerking: Oa slaapkamer ,1 slaapkamer 2 , gang , ....*

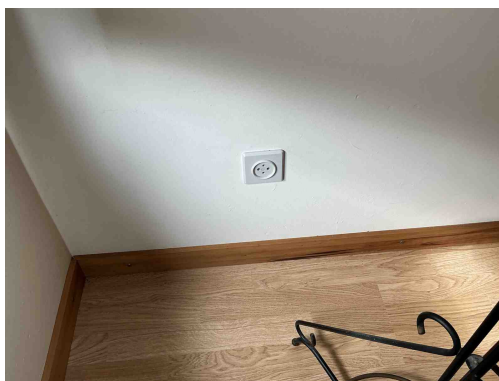
**T11** - De contactdozen waarvan de toegekende stroomsterkte maximaal 16A en de toegekende spanning maximaal 250V bedraagt en niet bedoeld zijn voor de voeding van een of meerdere verbruikstoestellen voor een specifiek doel en niet geplaatst zijn in of op schakel- en verdeelborden, beschikken niet of IPXX-D (incl. gemeenschappelijke delen residentieel geheel) (Boek 1: 4.2.2.3/5.3.5.2).

*Opmerking: Oa slaapkamer ,1 slaapkamer 2 , gang ,....*

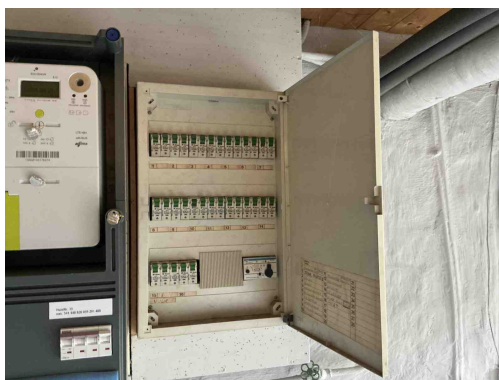
**B18** - Het volgnummer is niet op elk bord vermeld (Boek 1: 3.1.3.3).

*Opmerking: Oa bord 1,2,3,....*

**B17** - De voedingsspanning is niet op elk bord vermeld (Boek 1: 3.1.3.3).

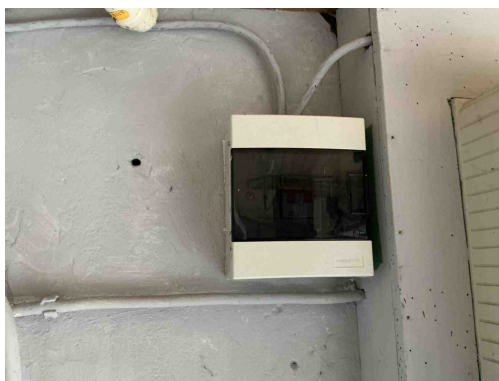
**B18** - Het volgnummer is niet op elk bord vermeld (Boek 1: 3.1.3.3).  
*Opmerking: Oa bord 1,2,3,....*

**B17** - De voedingsspanning is niet op elk bord vermeld (Boek 1: 3.1.3.3).  
*Opmerking: Oa bord 1,2,3,....*

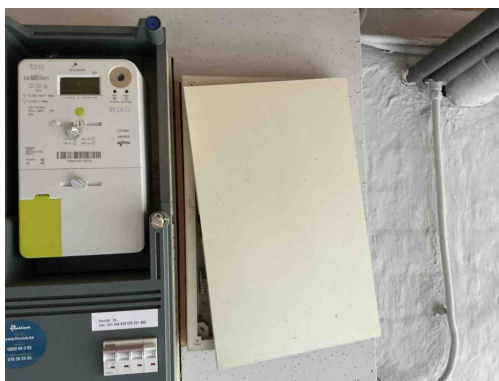
**B18** - Het volgnummer is niet op elk bord vermeld (Boek 1: 3.1.3.3).  
*Opmerking: Oa bord 1,2,3,....*

**B17** - De voedingsspanning is niet op elk bord vermeld (Boek 1: 3.1.3.3).  
*Opmerking: Oa bord 1,2,3,....*

**B29** - Het elektrisch verdeelbord in een huishoudelijke ruimte is niet voorzien van een deur (Boek1: 5.3.5.1).  
*Opmerking: Oa bord 1 en 3*

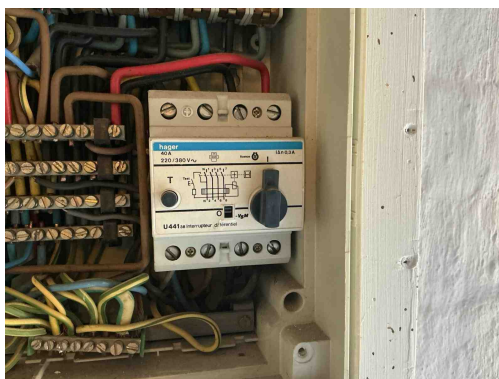
**D24** - De differentieelstroombeschermingsinrichtingen die worden geplaatst in huishoudelijke installaties dienen tenminste van het type A te zijn (Boek 1: 5.3.5.3).

*Opmerking: Algemeen*

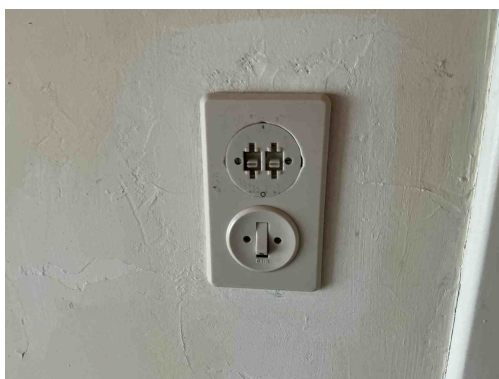
**T09** - Bepaalde contactdozen en/of schakelaars zijn beschadigd (Boek 1: 1.4.1.3).

*Opmerking: Oa slaapkamer*

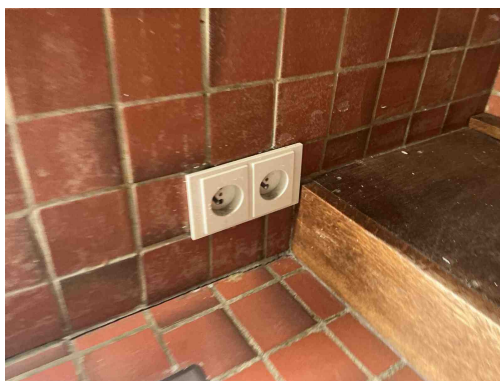
**T10** - Bepaalde contactdozen en/of schakelaars zijn niet degelijk bevestigd (Boek 1: 1.4.1.3).  
*Opmerking: Oa keuken*

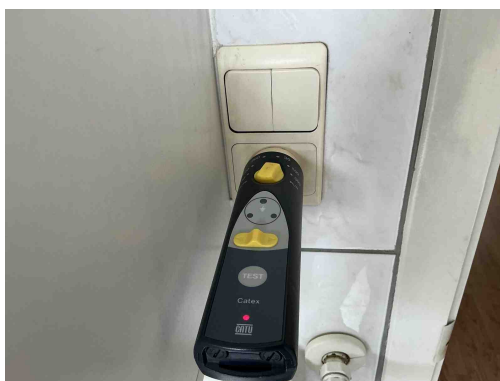
**A16** - Er is geen continuïteit van de beschermingsgeleider van de contactdoos (Boek 1: 5.4.3.4).  
*Opmerking: Oa badkamer en kelder*

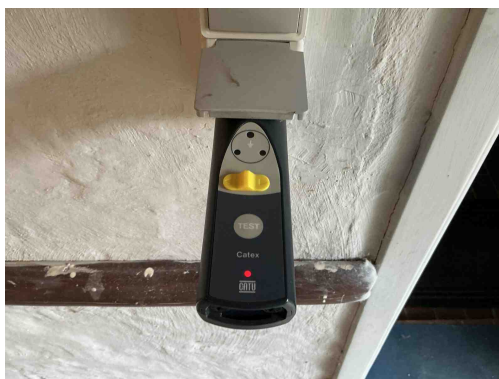
**A16** - Er is geen continuïteit van de beschermingsgeleider van de contactdoos (Boek 1: 5.4.3.4).  
*Opmerking: Oa badkamer en kelder*

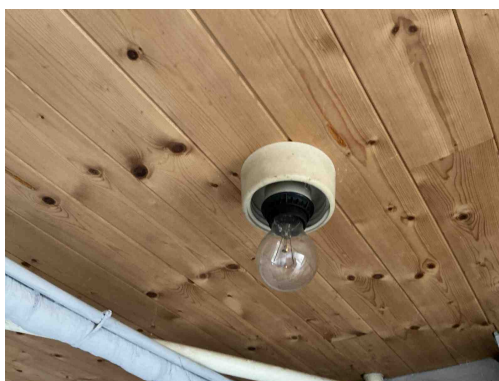
**T23** - Het elektrisch materiaal is beschadigd. (Boek 1: 1.4.1.3).  
*Opmerking: Oa kelder , garage , tuinhuis,....*

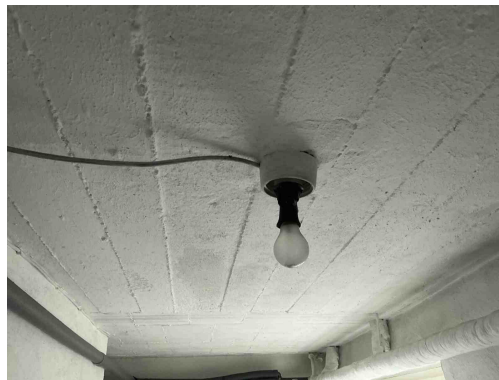
**T23** - Het elektrisch materiaal is beschadigd. (Boek 1: 1.4.1.3).  
*Opmerking: Oa kelder , garage , tuinhuis,....*

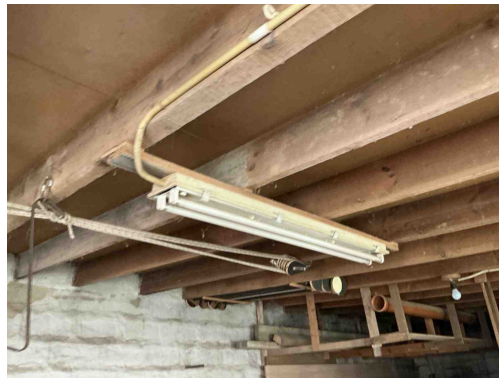
**T23** - Het elektrisch materiaal is beschadigd. (Boek 1: 1.4.1.3).  
*Opmerking: Oa kelder , garage , tuinhuis,....*

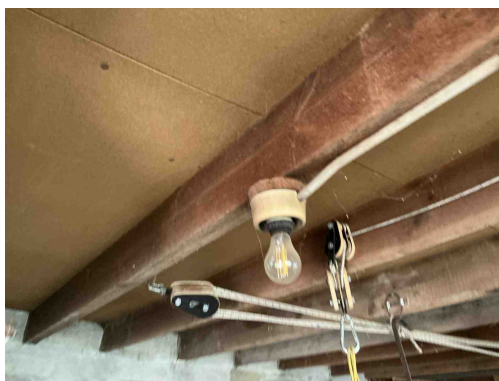
**T23** - Het elektrisch materiaal is beschadigd. (Boek 1: 1.4.1.3).  
*Opmerking: Oa kelder , garage , tuinhuis,....*

**T13** - Opbouwcontactdozen en/of -schakelaars zonder achterplaatje mogen niet rechtstreeks op een brandbare ondergrond bevestigd worden (Boek 1: 4.3.3.5).  
*Opmerking: Oa garage en tuinhuis*

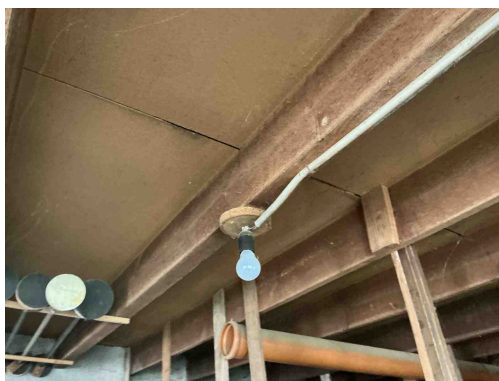
**T13** - Opbouwcontactdozen en/of -schakelaars zonder achterplaatje mogen niet rechtstreeks op een brandbare ondergrond bevestigd worden (Boek 1: 4.3.3.5).  
*Opmerking: Oa garage en tuinhuis*

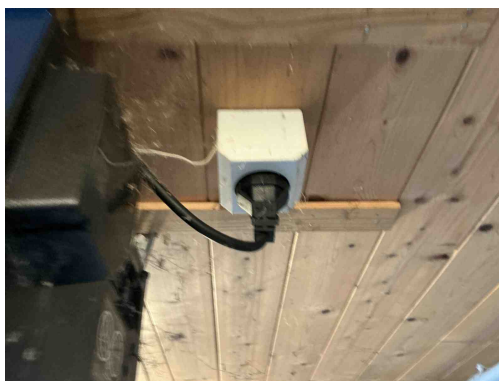
**T13** - Opbouwcontactdozen en/of -schakelaars zonder achterplaatje mogen niet rechtstreeks op een brandbare ondergrond bevestigd worden (Boek 1: 4.3.3.5).

*Opmerking: Oa garage en tuinhuis*

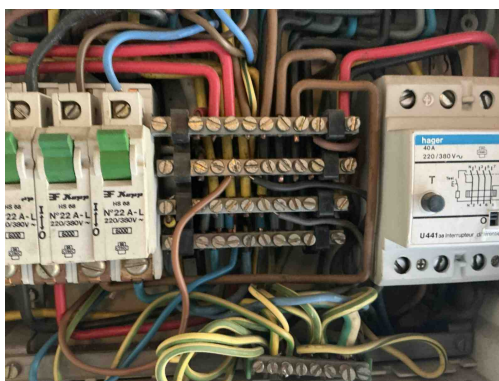
**T02** - Gevaar voor rechtstreekse aanraking: genaakbare delen onder spanning (Boek 1: 4.2.2).

*Opmerking: Oa bord 1*

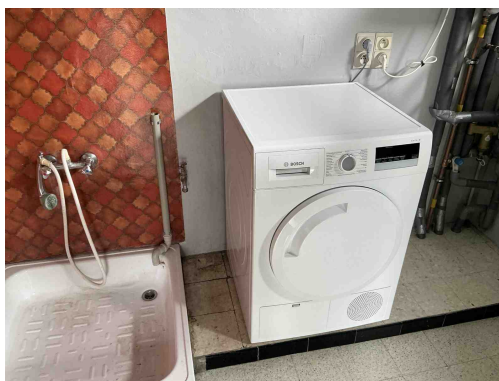
**T22** - Het elektrisch materieel in volume 2 van de ruimte die een bad en/of douche bevat is niet in overeenstemming met het toegelaten materieel (nl. vaste machines of toestellen (incl. de contactdozen en bedieningstoestellen), contactdozen individueel beschermd door een beschermingstransformator met een vermogen van maximaal 100W, contactdozen beschermd door een differentieelstroominrichting met zeer grote gevoeligheid (10mA) en bedieningstoestellen gevoed op laagspanning). (Boek 1, Onderafdeling 7.1.5.3. (d))

*Opmerking: Oa badkamer*
