**Verslag huishoudelijke elektrische installatie op laagspanning en zeer lage spanning****Algemeen:**

Referentie: <b>008-20260305-03</b>	Datum controle: <b>05/03/2026</b>
Keurder: <b>008</b>

Eigenaar: <b>Degros</b>	EAN-code: <b>541448820059271435</b>
Adres installatie: <b>warotveld 24, 3020 - Herent</b>	Nummer teller(s): <b>1SAG1100394182</b>
	Distributienetbeheerder installatie: <b>Fluvius</b>
Datum uitvoering installatie:	<input type="checkbox"/> Vóór 01/10/1981 <input checked="" type="checkbox"/> Tussen 01/10/1981 en 01/06/2020 <input type="checkbox"/> Vanaf 01/06/2020
Type:	<input checked="" type="checkbox"/> Woonenheid <input type="checkbox"/> Niet-huishoudelijk <input type="checkbox"/> PV <input type="checkbox"/> Batterij <input type="checkbox"/> Laadpaal

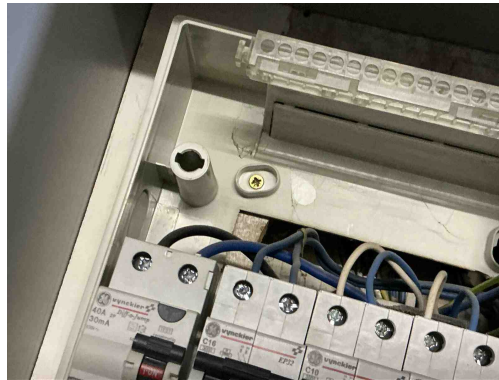
**T21** - Het elektrisch materieel is niet geplaatst volgens de voorschriften van de fabrikant/ regels van goed vakmanschap . (Boek 1: 1.4.1.3)

*Opmerking: Oa ophangingsvijzen niet afgedekt bord 1, verbindingsteklemmen niet afgedekt bord 1,*

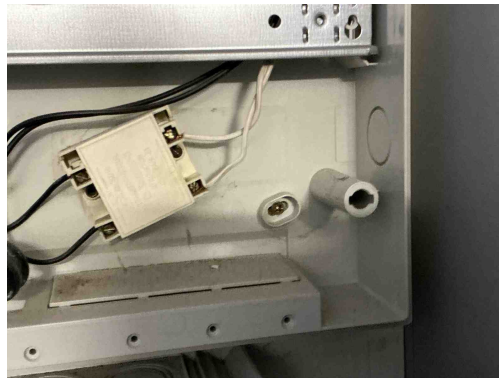
**T21** - Het elektrisch materieel is niet geplaatst volgens de voorschriften van de fabrikant/ regels van goed vakmanschap . (Boek 1: 1.4.1.3)

*Opmerking: Oa ophangingsvijzen niet afgedekt bord 1, verbindingsteklemmen niet afgedekt bord 1,*

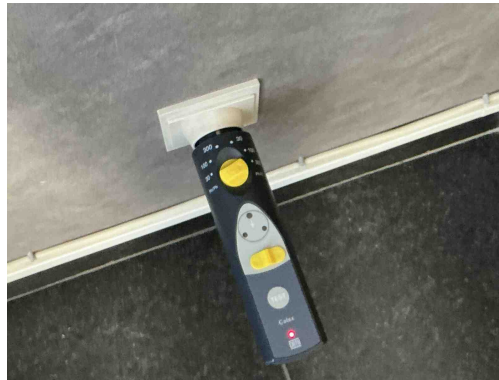
**A16** - Er is geen continuïteit van de beschermingsgeleider van de contactdoos (Boek 1: 5.4.3.4).

*Opmerking: Oa salon*

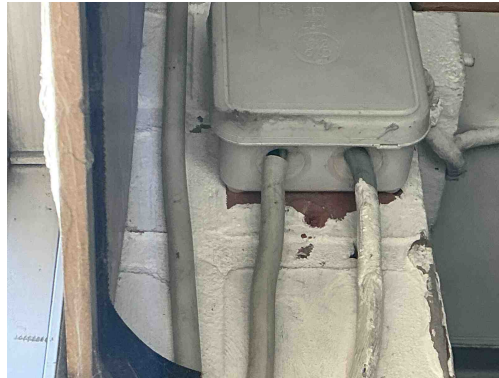
**C21** - Het gebruik van geleiders van het type VOB, zonder bijkomende afscherming is niet toegestaan (Boek 1: 5.2.9.6).

*Opmerking: Oa gang terras*
