**Verslag huishoudelijke elektrische installatie op laagspanning en zeer lage spanning****Algemeen:**

| Referentie: <b>011-20260804-05</b> | Datum controle: <b>04/08/2026</b> |

| Adres installatie: | <b>Vorselaarlaan 20, 2830 - Willebroek</b> | Nummer teller(s): | <b>1SAG1200437966</b> |

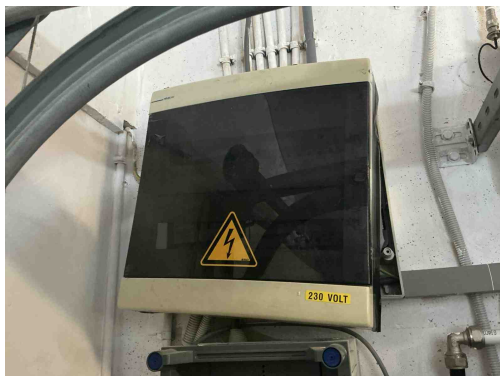
**B32** - Het elektrisch verdeelbord in een huishoudelijke ruimte voldoet niet aan de materiaal vereiste, oa onbrandbaar, niet-hygroscopisch materiaal gemaakt zijn dat een voldoende mechanische weerstand biedt (Boek1: 5.3.5.1).

*Opmerking: Oa deur verdeelbord geplakt*

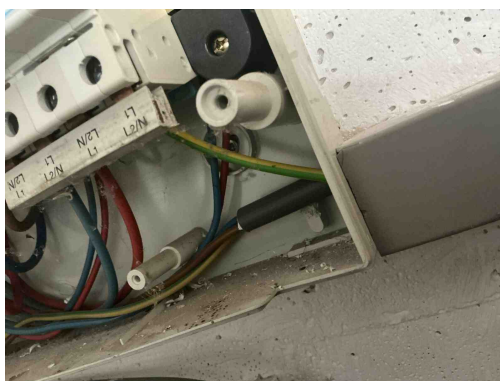
**T21** - Het elektrisch materieel is niet geplaatst volgens de voorschriften van de fabrikant/ regels van goed vakmanschap . (Boek 1: 1.4.1.3)

*Opmerking: Oa ophangvijzen bord 1, kamgeleider*

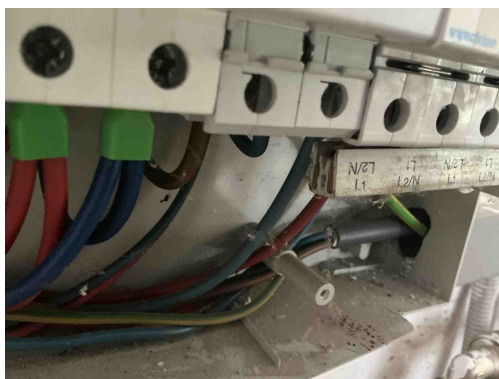
**T21** - Het elektrisch materieel is niet geplaatst volgens de voorschriften van de fabrikant/ regels van goed vakmanschap . (Boek 1: 1.4.1.3)

*Opmerking: Oa ophangvijzen bord 1, kamgeleider*

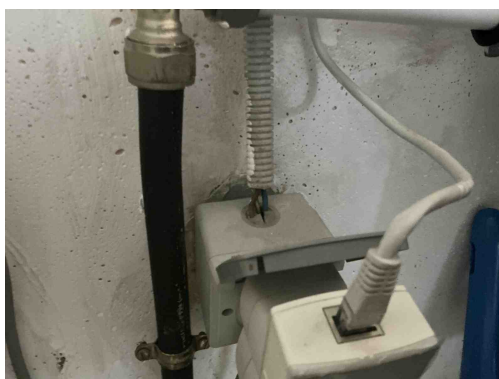
**C21** - Het gebruik van geleiders van het type VOB, zonder bijkomende afscherming is niet toegestaan (Boek 1: 5.2.9.6).

*Opmerking: Oa Gara*

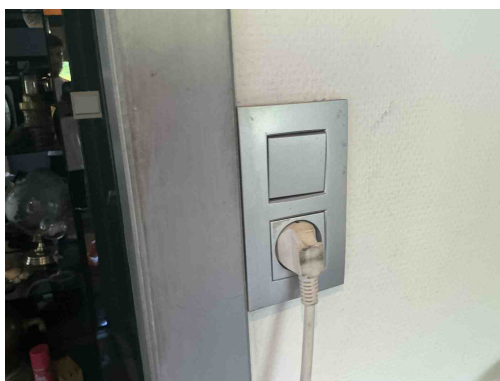
**A16** - Er is geen continuïteit van de beschermingsgeleider van de contactdoos (Boek 1: 5.4.3.4).  
*Opmerking: Oa slaapkamer, badkamer, keuken, ...*

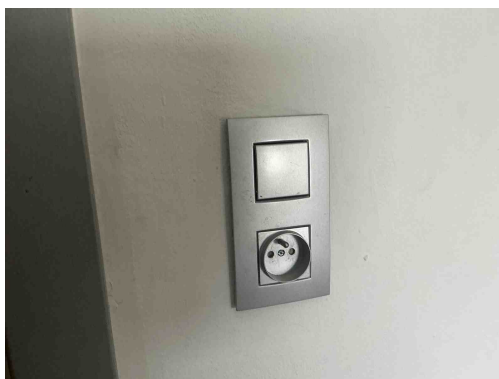
**A16** - Er is geen continuïteit van de beschermingsgeleider van de contactdoos (Boek 1: 5.4.3.4).  
*Opmerking: Oa slaapkamer, badkamer, keuken, ...*
