**Verslag huishoudelijke elektrische installatie op laagspanning en zeer lage spanning****Algemeen:**

Referentie: 008-20260320-01	Datum controle: 20/03/2026
Keurder: 008

Eigenaar: Denise Brijs	EAN-code: 541448820055194696
Adres installatie: Sint-Pauluslaan 93, 3080 - Vossem	Nummer teller(s): 1SAG3100575059
	Distributienetbeheerder installatie: Fluvius
Datum uitvoering installatie:	<input checked="" type="checkbox"/> Vóór 01/10/1981 <input type="checkbox"/> Tussen 01/10/1981 en 01/06/2020 <input type="checkbox"/> Vanaf 01/06/2020
Type:	<input checked="" type="checkbox"/> Woonenheid <input type="checkbox"/> Niet-huishoudelijk <input type="checkbox"/> PV <input type="checkbox"/> Batterij <input type="checkbox"/> Laadpaal

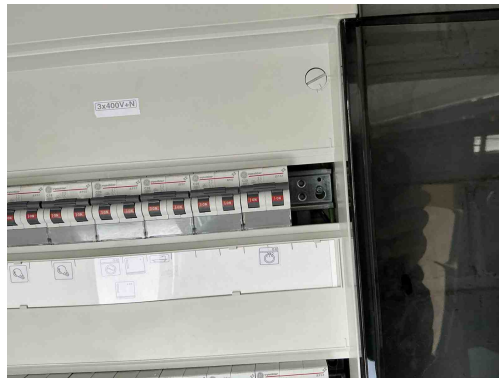
Inbreuk(en):

B06 - Het elektrisch verdeelbord heeft niet de minimale beschermingsgraad IPXX-B in een gewone ruimte (Boek 1: 4.2.2.3).
Opmerking: Oa bord 1

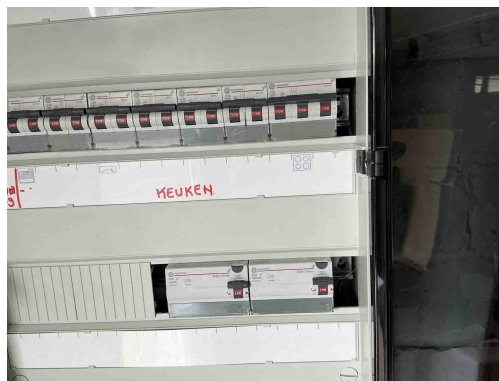
Inbreuk(en):

B06 - Het elektrisch verdeelbord heeft niet de minimale beschermingsgraad IPXX-B in een gewone ruimte (Boek 1: 4.2.2.3).
Opmerking: Oa bord 1

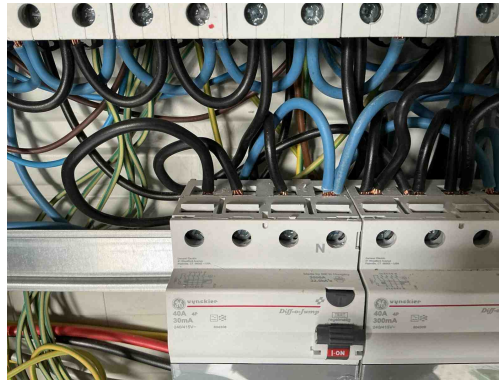
Inbreuk(en):

B16 - De interne soepele geleiders zijn niet aan beide uiteinden voorzien van samenknijpende hulzen of evenwaardig (Boek 1: 5.3.5.5).

Opmerking: Oa bord 1,

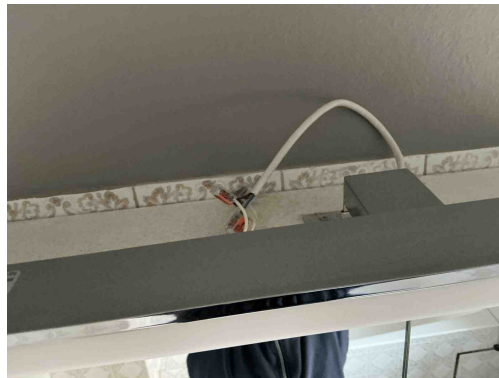
Inbreuk(en):

C21 - Het gebruik van geleiders van het type VOB, zonder bijkomende afscherming is niet toegestaan (Boek 1: 5.2.9.6).

Opmerking: Oa garage, badkamer

C26 - De verbindingen zijn niet gebeurd in borden, in aftakdozen, aan de klemmen van contactdozen, schakelaars of in de verlichtingstoestellen (Boek 1: 5.2.6.1).

Opmerking: Oa badkamer

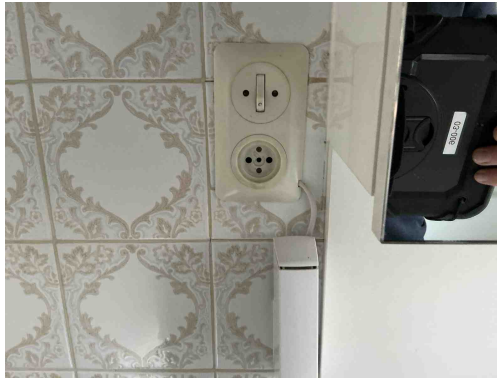
Inbreuk(en):

T11 - De contactdozen waarvan de toegekende stroomsterkte maximaal 16A en de toegekende spanning maximaal 250V bedraagt en niet bedoeld zijn voor de voeding van een of meerdere verbruikstoestellen voor een specifiek doel en niet geplaatst zijn in of op schakel- en verdeelborden, beschikken niet of IPXX-D (incl. gemeenschappelijke delen residentieel geheel) (Boek 1: 4.2.2.3/5.3.5.2).

Opmerking: Oa living, bureel, slaapkamer 4,...

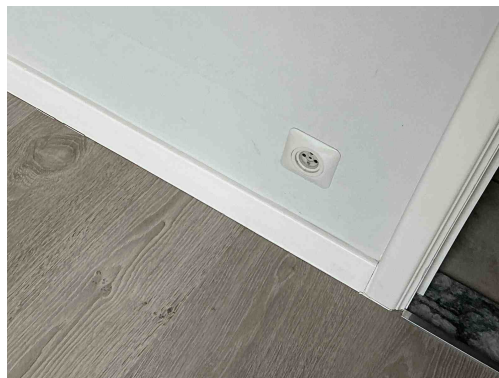
Inbreuk(en):

T11 - De contactdozen waarvan de toegekende stroomsterkte maximaal 16A en de toegekende spanning maximaal 250V bedraagt en niet bedoeld zijn voor de voeding van een of meerdere verbruikstoestellen voor een specifiek doel en niet geplaatst zijn in of op schakel- en verdeelborden, beschikken niet of IPXX-D (incl. gemeenschappelijke delen residentieel geheel) (Boek 1: 4.2.2.3/5.3.5.2).

Opmerking: Oa living,bureel,slaapkamer 4,...

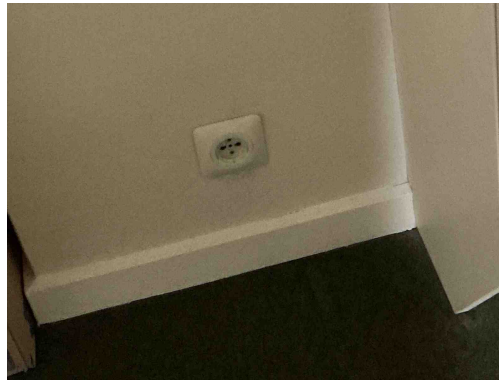
Inbreuk(en):

T11 - De contactdozen waarvan de toegekende stroomsterkte maximaal 16A en de toegekende spanning maximaal 250V bedraagt en niet bedoeld zijn voor de voeding van een of meerdere verbruikstoestellen voor een specifiek doel en niet geplaatst zijn in of op schakel- en verdeelborden, beschikken niet of IPXX-D (incl. gemeenschappelijke delen residentieel geheel) (Boek 1: 4.2.2.3/5.3.5.2).

Opmerking: Oa living,bureel,slaapkamer 4,...
