# Asbestinventarisatetest

Hoogstraat 129B, 9000 Gent

Attestnummer : **20260804-000110.000**

## Zone 1: Appartementsgebouw

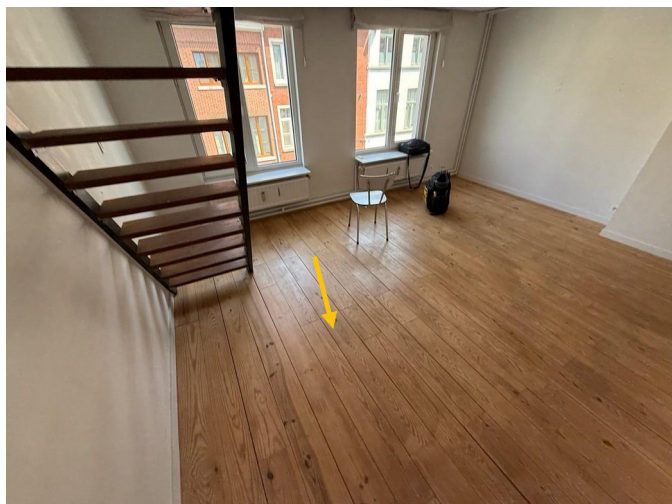
Situeringsfoto

De parket/laminaat is niet-verdacht. Geen destructief onderzoek gepleegd naar eventuele verdachte onderliggende (lijm)lagen. Als u oudere lijm of verdachte onderliggende lagen of vloeren tegenkomt, laat dan eerst een staal uitvoeren alvorens eventuele werken verder te zetten.

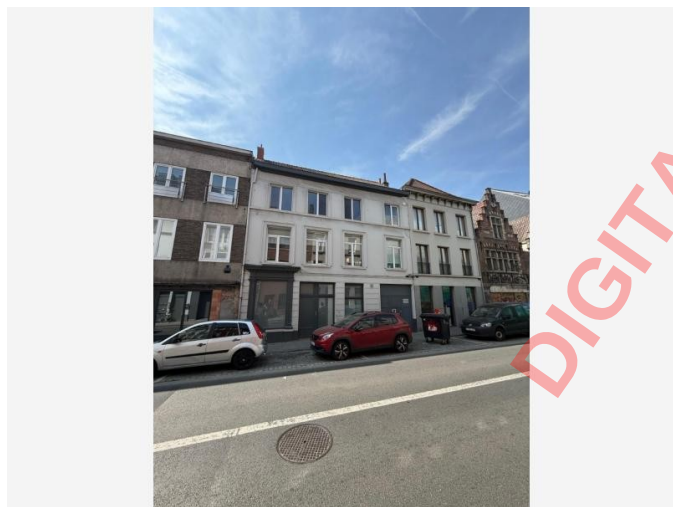
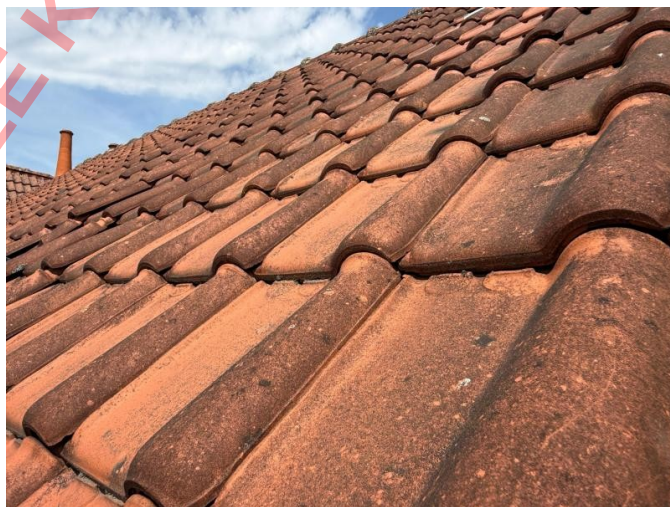
### Fiche 2: Dakbedekking: pannen dak

| Beschrijving | Notitie | Terug te vinden op plannen |
|---|---|---|
| Fiche 2: Dakbedekking: pannen dak | De dakbedekking bestaat uit keramische dakpannen = niet-asbestverdacht. | - |

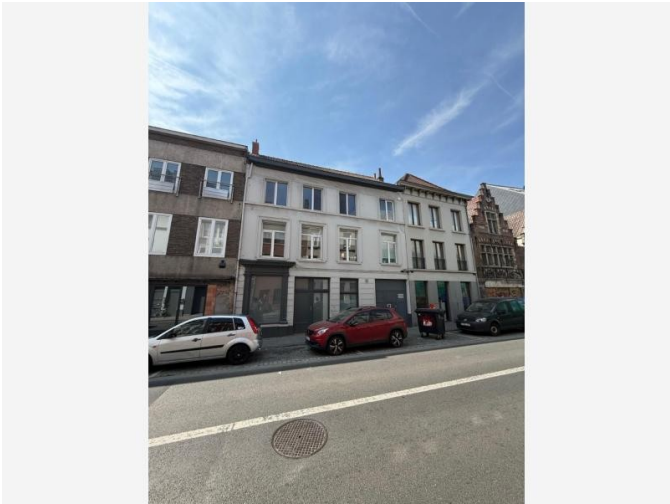
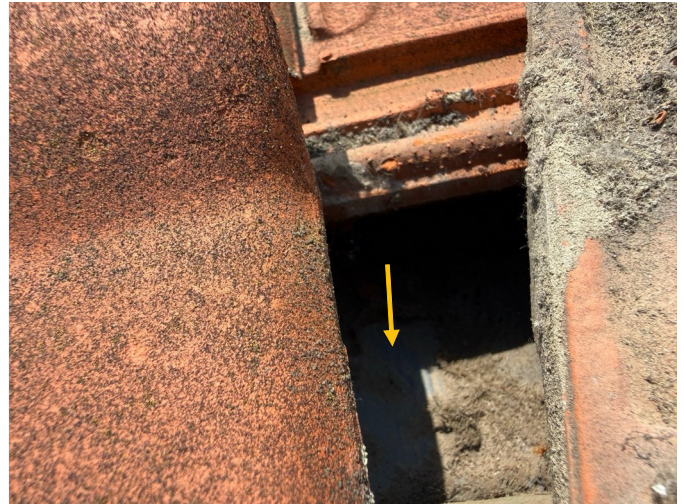
### Fiche 3: Geen verdacht onderdak aanwezig - Schuine daken

| Beschrijving | Notitie | Terug te vinden op plannen |
|---|---|---|
| Fiche 3: Geen verdacht onderdak aanwezig - Schuine daken | <p>- Bij dit pand werd een niet-verdacht onderdak waargenomen, zonder destructief onderzoek (Naar eventuele tussenliggende lagen).</p> <p>Materiaal: in kunststof/houtvezel.</p> <p>- Bij dit pand werd geen onderdak waargenomen (Rechtstreeks pannen zichtbaar).</p> | - |

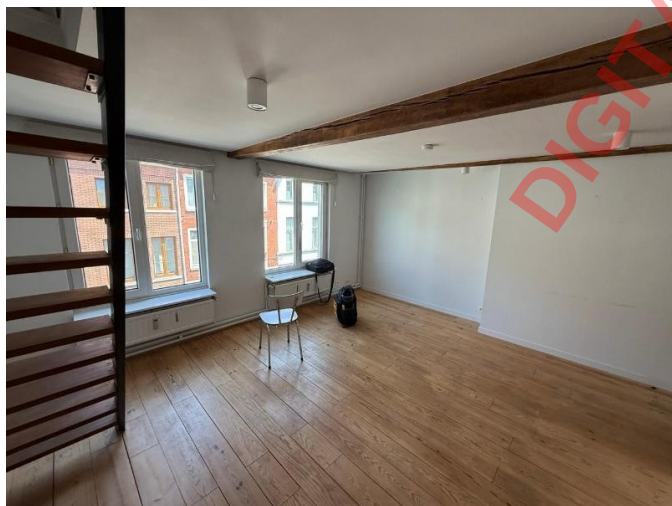
### Fiche 5: Valse wanden en plafonds - Gipskarton/hout/etc

| Beschrijving | Notitie | Terug te vinden op plannen |
|---|---|---|
| Fiche 5: Valse wanden en plafonds - Gipskarton/hout/etc | Alle muren en plafonds bestaan uit valse wanden en plafonds (voorzetwanden) bestaan uit niet-asbestverdachte gipskartonplaten/houten planken/etc. Zonder destructief onderzoek is het niet mogelijk om na te gaan of er asbestverdachte materialen aanwezig zoals pleister achter deze gipskartonplaten/planken. | Plan 1.1: 2de verdiep duplex kopie<br>Plan 1.4: Dakverdieping duplex kopie |

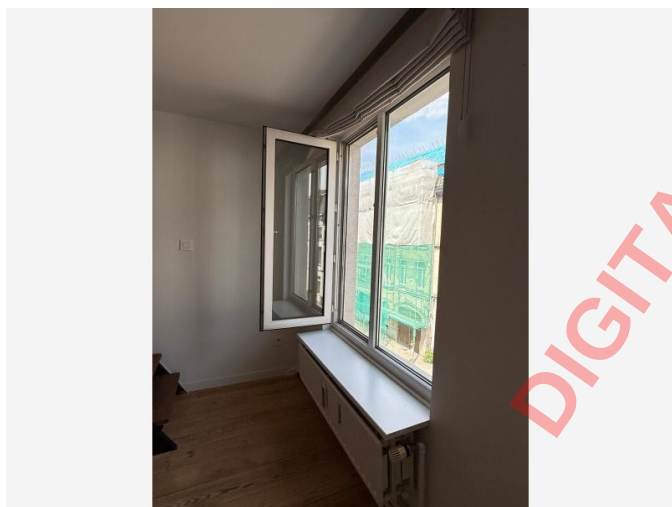
### Fiche 6: Geen verdachte mastiek/kit/stopverf waargenomen

| Beschrijving | Notitie | Terug te vinden op plannen |
|---|---|---|
| Fiche 6: Geen verdachte mastiek/kit/stopverf waargenomen | Bij alle ramen werden geen verdachte mastiek/kit/stopverf waargenomen. | - |
