# Asbestinventarisatetest

Hoogstraat 129C, 9000 Gent

Attestnummer : **20260804-000108.000**

## Zone 1: Appartementsgebouw

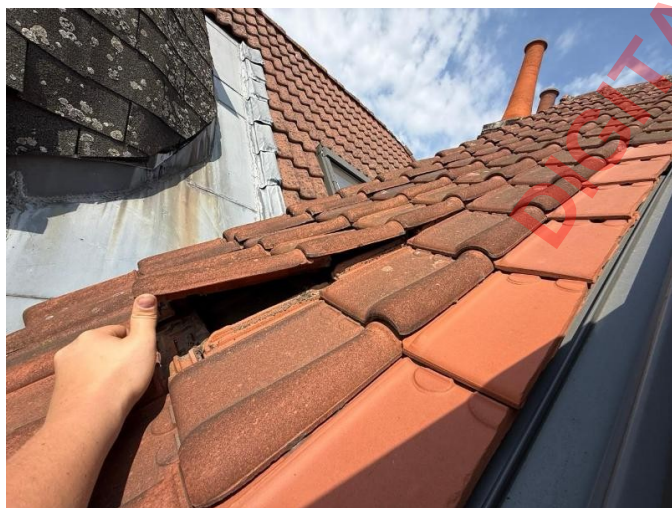
### Fiche 2: Geen verdacht onderdak aanwezig - Schuine daken

| Beschrijving | Notitie | Terug te vinden op plannen |
|---|---|---|
| Fiche 2: Geen verdacht onderdak aanwezig - Schuine daken | <ul style="list-style-type: none"><li>- Bij dit pand werd een niet-verdacht onderdak waargenomen, zonder destructief onderzoek (Naar eventuele tussenliggende lagen).</li><li>Materiaal: in kunststof/houtvezel.</li><li>- Bij dit pand werd geen onderdak waargenomen (Rechtstreeks pannen zichtbaar).</li></ul> | - |

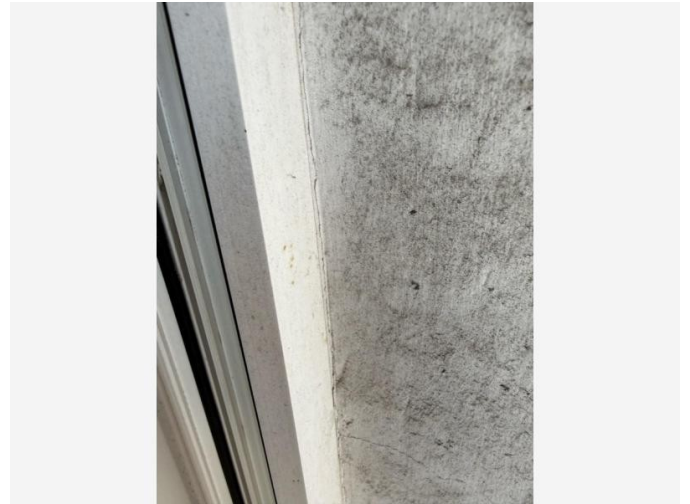
### Fiche 3: Geen verdachte mastiek/kit/stopverf waargenomen

| Beschrijving | Notitie | Terug te vinden op plannen |
|---|---|---|
| Fiche 3: Geen verdachte mastiek/kit/stopverf waargenomen | Bij alle ramen werden geen verdachte mastiek/kit/stopverf waargenomen, wel zachte verende niet-verdachte kit/silicone. | - |

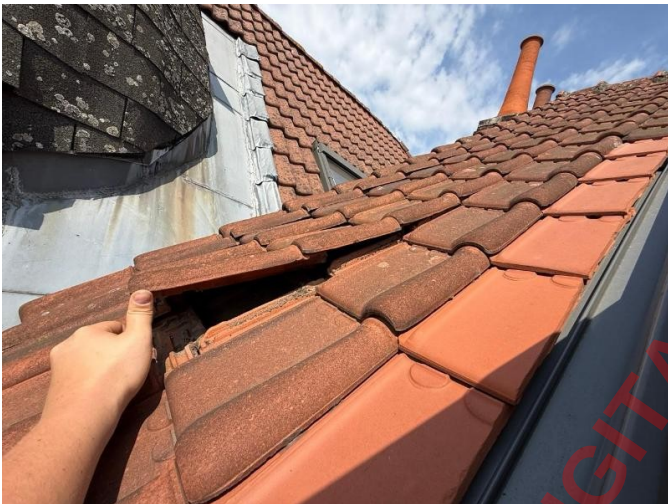
### Fiche 4: Dakbedekking: pannendak

| Beschrijving | Notitie | Terug te vinden op plannen |
|---|---|---|
| Fiche 4: Dakbedekking: pannendak | De dakbedekking bestaat uit keramische dakpannen = niet-asbestverdacht. | - |
