# Asbestinventarisatetest

Klaverpoel 15, 9050 Gent

Attestnummer : 20260612-000393.000

Uitgegeven op : 12.06.2026

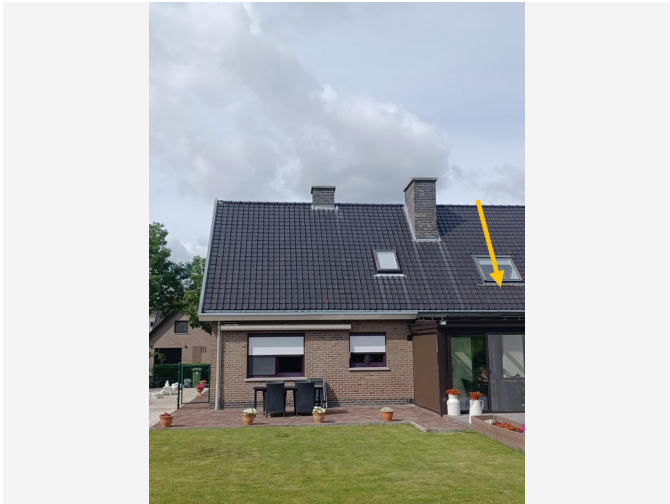
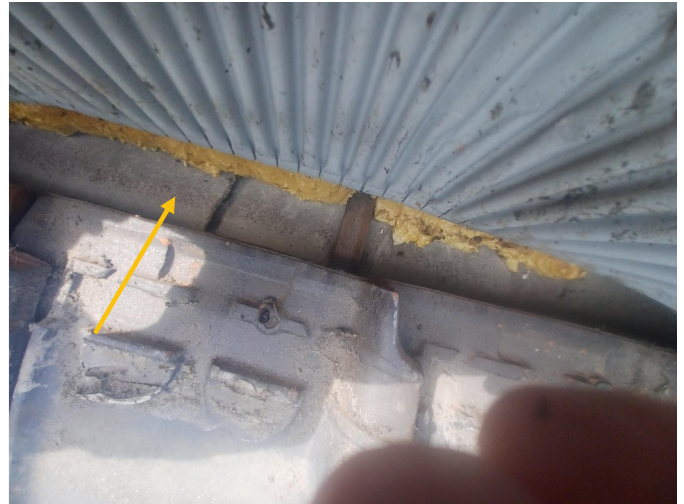
Overzichtsfoto

Detailfoto

Zorgvuldig beheren

- Zorg voor een veilig beheer en verwijder dit asbestmateriaal wanneer het bij werken eenvoudig bereikbaar wordt. Controleer de toestand jaarlijks op wijzigingen.

- Eenvoudige handelingen: mag via doe-het-zelf of door werknemer(s) met opleidingsattest eenvoudige handelingen  
Deze toepassing kan door een aannemer die over een opleidingsattest eenvoudige handelingen beschikt of door een particulier (doe-het-zelf), verwijderd worden indien er geen verhoogd risico op vrijgave van asbestvezels (max. concentratie 0,01 vezels/cm<sup>3</sup> - CODEX Art. VI.3-54) ontstaat en de toepassing voorafgaand wordt gefixeerd/bevochtigd; de individuele elementen zonder machinale werktuigen (boormachine, slijpschijf, hogedrukreiniger,...) en zonder breken of gooien een voor een losgemaakt worden; en ten slotte dubbel en luchtdicht verpakt weggevoerd worden naar een erkend afvalpunt (recyclagepark).

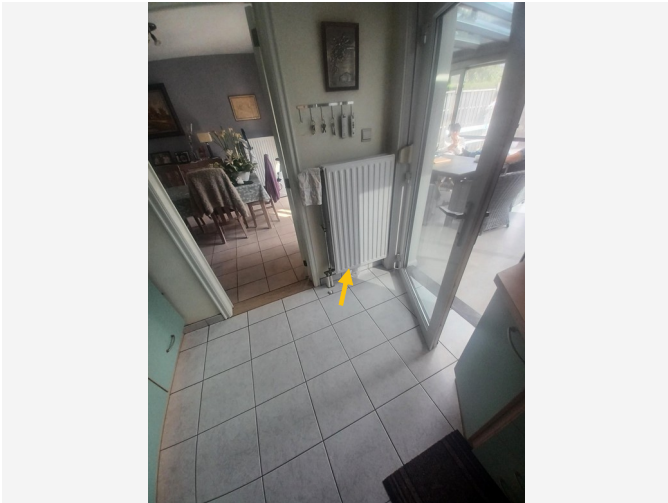
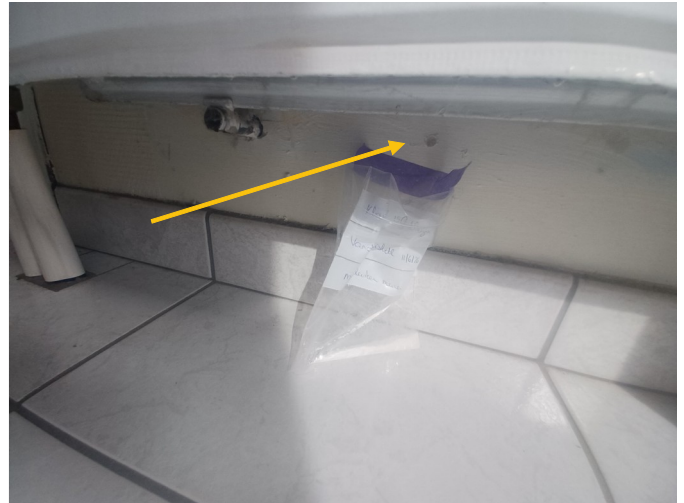
## Fiche 11: \* Pleisterwerk wanden

Geen asbest

Overzichtsfoto

Detailfoto
