Asbestinventarisatetest

Neerstraat 237, 9250 Waasmunster

Attestnummer : 20260512-000279.000

Uitgegeven op : 12.05.2026

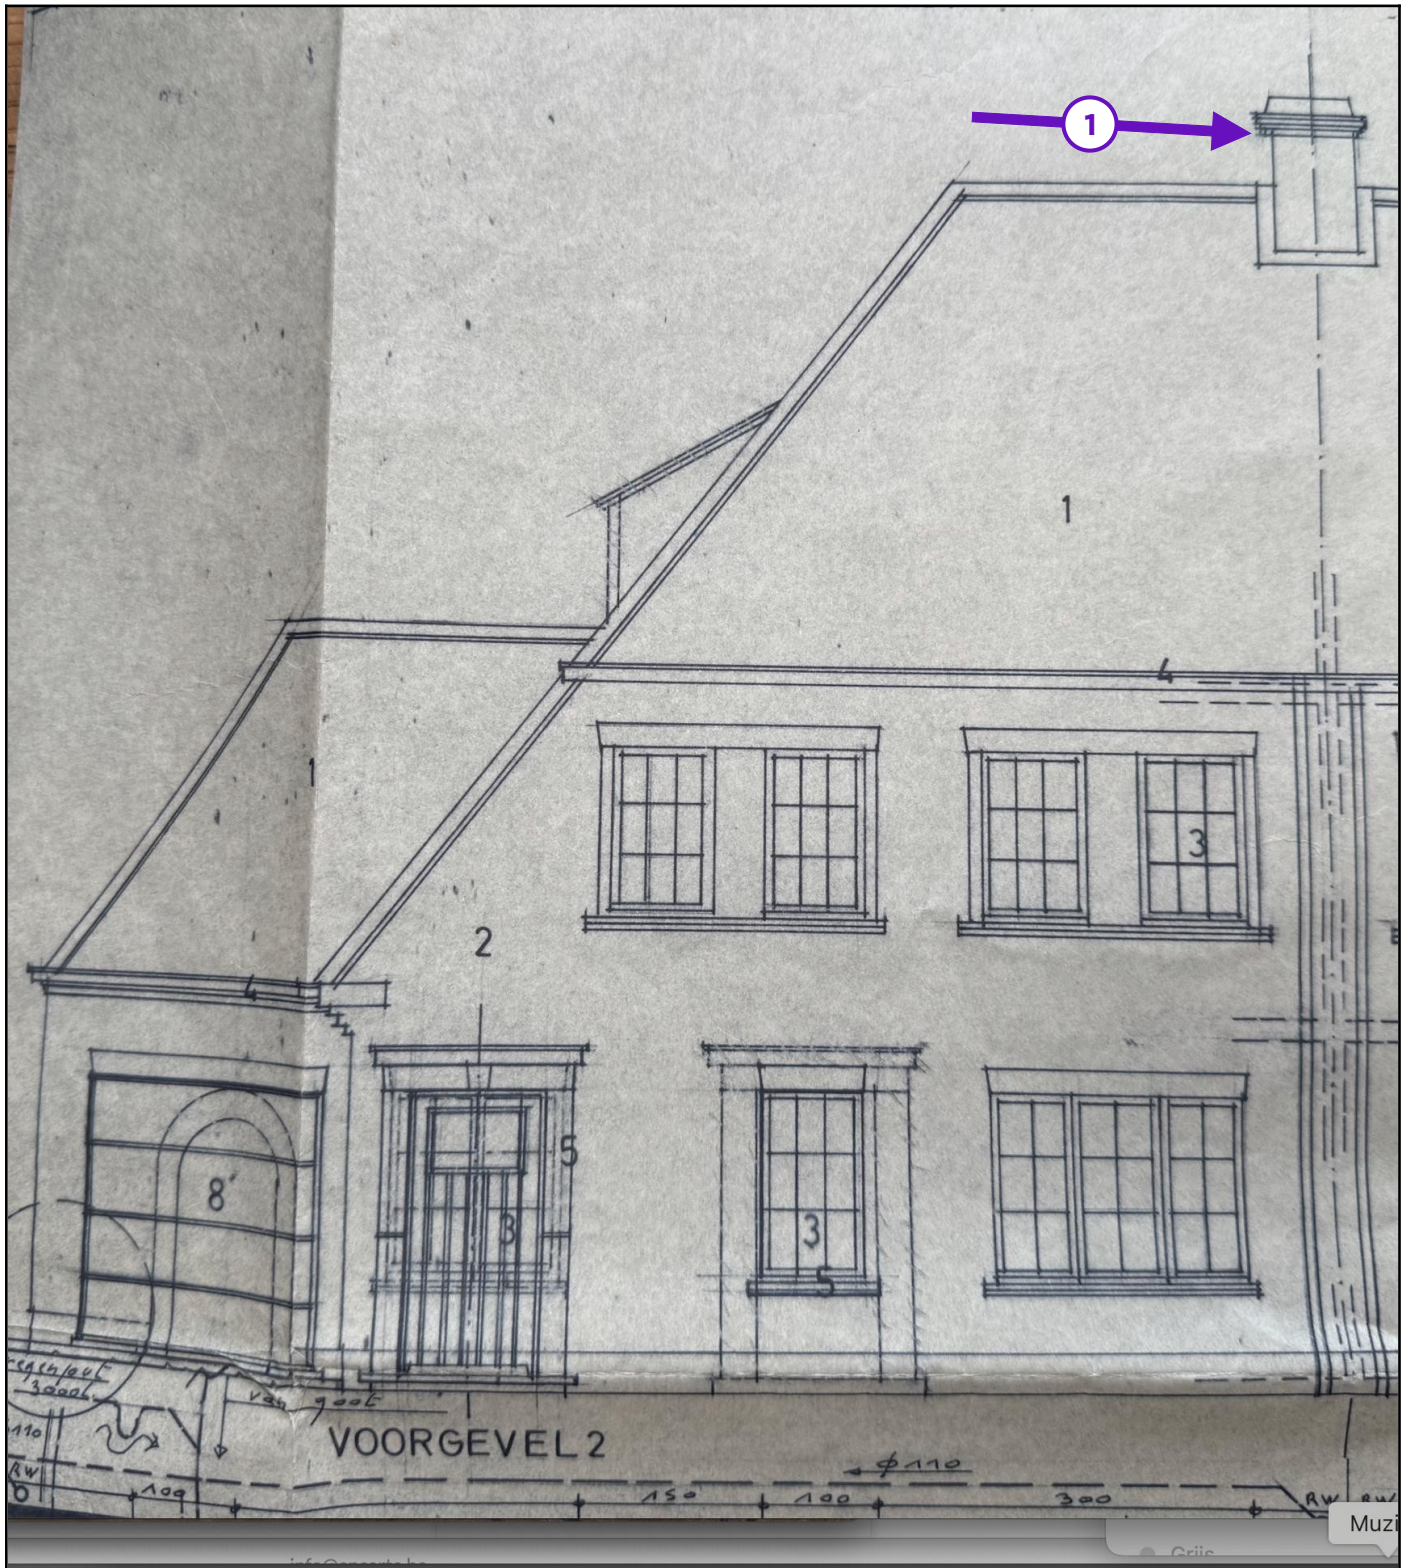
Plan 1.4: Vooraanzicht

Beschrijving	Type	Actie
1. Schoorsteen	Beperking	-

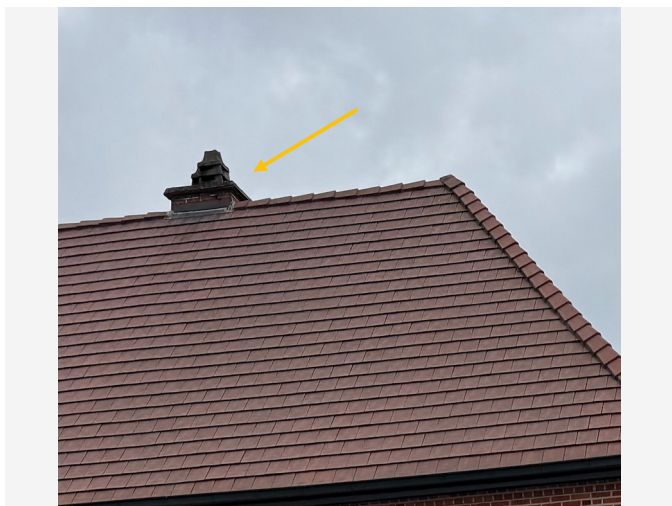
Situeringfoto

Tijdelijke beperking

Reden: Het te onderzoeken materiaal situeert zich hoger dan 3,50 m te rekenen vanaf een veilige ondergrond

Uitleg van de asbestdeskundige: de (gedeelde) schoorsteen bevindt zich hoger dan 3,5m vanaf veilige ondergrond en is daarom niet in detail onderzocht

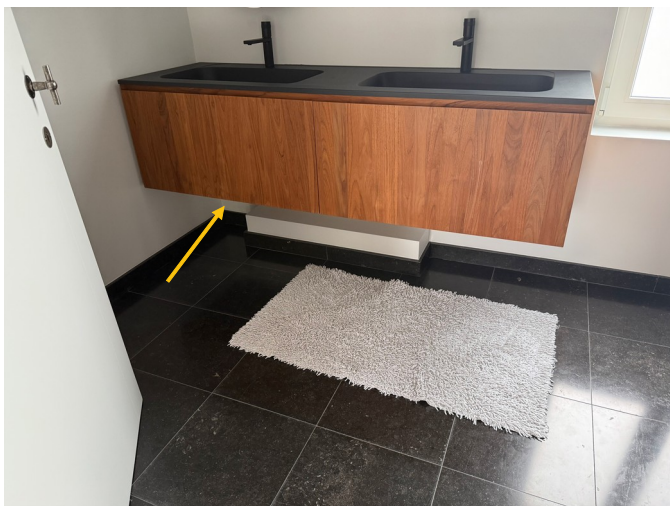
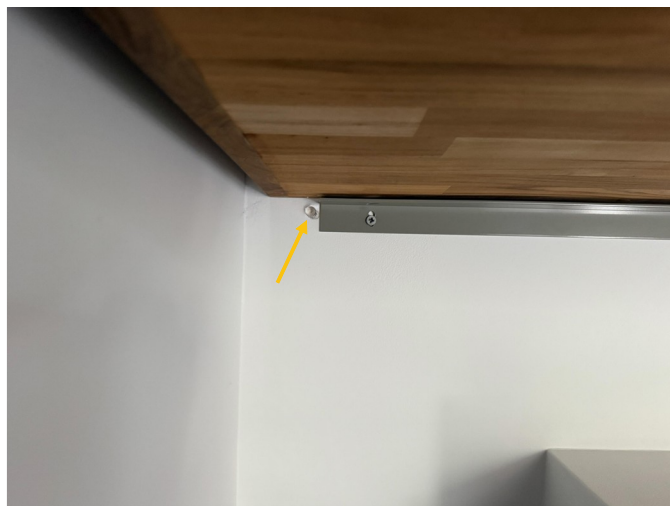
Fiche 2: Pleisterwerk

Geen asbest

#	Type	Referentie	Resultaat
2.1	Mengmonster	202605002A	Geen asbest

Beschrijving	Pleisterwerk
Omgeving	Binnen
Primaire drager	Binnenwand
Bindmiddel van materiaal	Gips - kalk
Gebondenheid op basis van bindmiddel	Niet-hechtgebonden
Hoeveelheid (oppervlakte - dikte - aantal)	• 200,00 m ² - 1,00 cm - 1 stuk
Totaal volume	2,00 m ³
Identificatiemethode	Een monstername door de asbestdeskundige met laboanalyse door een asbestlabo.
Destructieve handeling voor identificatie	Nee
Opmerking	Mengstaal genomen in garage, inkomhal, badkamer en berging 1v Plafond geen pleisterwerk

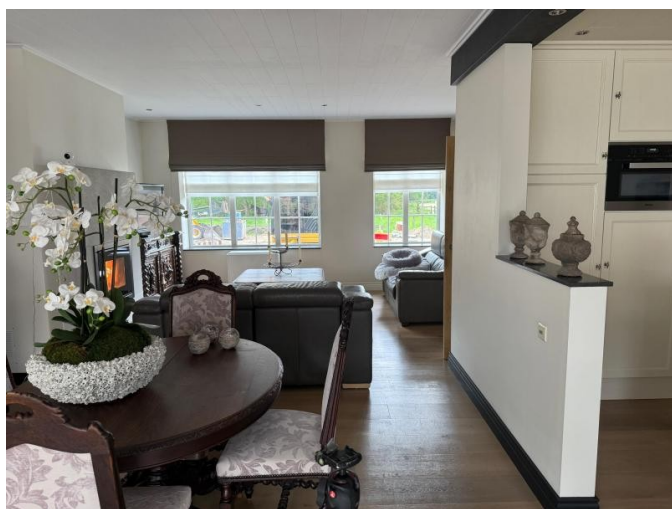
Beschrijving	Notitie	Terug te vinden op plannen
Fiche 3: CV installatie	geen cv-installatie aanwezig. Woning wordt verwarmd dmv elektrische accumulatie-vuren alsook een recenten Pelletkachel	-
Fiche 4: Opkitting ramen	Alle ramen zijn vernieuwd en opgekit met siliconen	-
Fiche 5: Dakbedekking	Hellend dak: leien Plat dak: constructie van na 2001	-

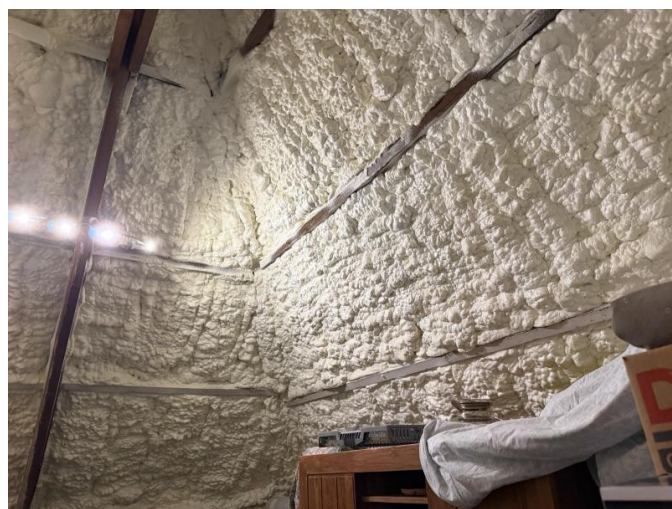
Beschrijving	Notitie	Terug te vinden op plannen
Fiche 6: Onderdak	Daken zijn vernieuwd in 2002. Van binnenuit is ook alles afgewerkt met stootvaste beplating of gespoten PUR isolatie	-
