# Asbestinventarisatetest

Dendermondse Steenweg 248, 9100 Sint-Niklaas

Attestnummer : 20260211-000282.000

**Niet-asbestveilig**

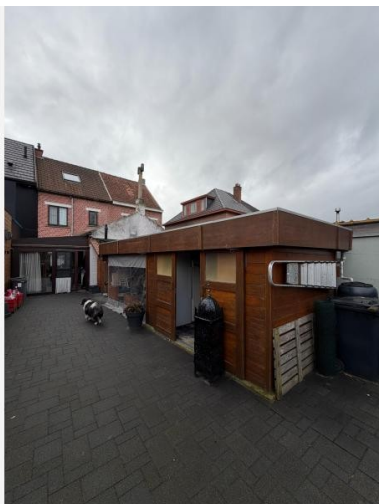
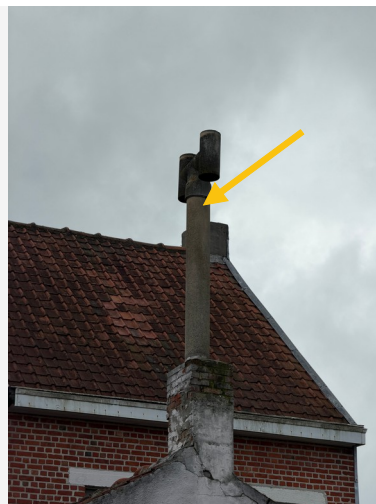
| Fiche 1: Rookgaskanaal..... | 14 |

Overzichtsfoto

Detailfoto

| Eindbeoordeling materiaalrisico | Verhoogd materiaalrisico en/of verhoogde kans op vezelvrijgave |

| Asbestsoort (vezeltype) | Crocidoliet aanwezig |
| Toestand van het materiaal | Matig beschadigd, matig verweerd |

| Beschrijving | Rookgaskanaal |
| Bindmiddel van asbestmateriaal | Cement |
| Hoeveelheid (lengte - omtrek - dikte - aantal) | <ul style="list-style-type: none"> <li>• 2,00 m - 15,00 cm - 1,00 cm - 1 stuk</li> </ul> |
| Identificatiemethode | <p>De asbestdeskundige beoordeelt het materiaal als asbestverdacht en dus asbesthoudend, en dit zonder monstername.</p> <p>Motivatie: De monstername brengt andere schade aan dan schade die inherent is aan de monstername.</p> |

Het asbestmateriaal valt onder de mijlpaal van 2034.

Verwijderen

- Zorg voor een veilig beheer. Vermijd het beschadigen van het asbestmateriaal. Controleer de toestand jaarlijks op wijzigingen.
- Voer bijkomende staalname(s) uit.

- Eenvoudige handelingen: mag via doe-het-zelf of door werknemer(s) met opleidingsattest eenvoudige handelingen  
Deze toepassing mag door een aannemer die over een opleidingsattest eenvoudige handelingen beschikt of door een particulier (doe-het-zelf), verwijderd worden indien er geen verhoogd risico op vrijgave van asbestvezels (max. concentratie 0,01 vezels/cm<sup>3</sup> - CODEX Art. VI.3-54) ontstaat en de toepassing voorafgaand wordt gefixeerd/bevochtigd. De individuele elementen moeten zonder machinale werktuigen (boormachine, slijpschijf, hogedrukreiniger, etc.) en zonder breken of gooien een voor een losgemaakt worden en dubbel en luchtdicht verpakt afgevoerd worden naar een erkend afvalpunt (recyclagepark). Daar moeten ze voorzichtig in de container voor asbestafval worden gelegd. Op het recyclagepark worden uitsluitend hechtgebonden asbestmaterialen aanvaard. Niet-hechtgebonden asbestmaterialen kunnen enkel bij een erkend asbestverwijderaar of asbestafvalverwerker worden aangeboden.

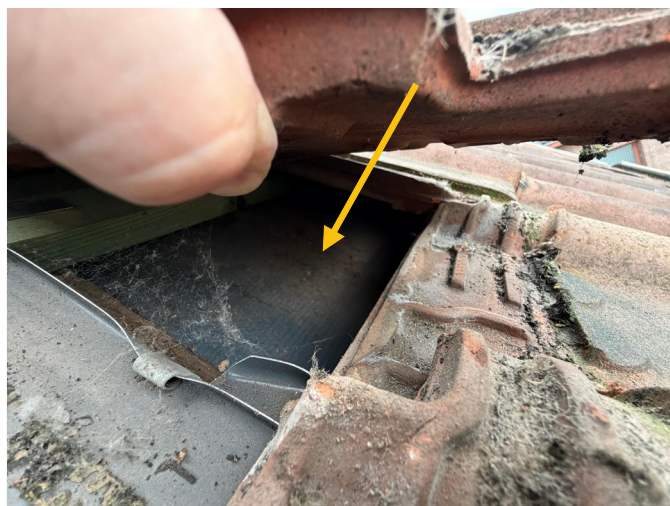
### Fiche 4: Materialen onder de dakbedekking (onderdak,)

| Beschrijving | Notitie | Terug te vinden op plannen |
|---|---|---|
| Fiche 4: Materialen onder de dakbedekking (onderdak,) | Het onderdak bestaat uit pvc | Plan 1.4: Woning plan bovenaanzicht |

*Situeringsfoto*

*Detailfoto*
