Asbestinventarisatetest

Driekerkenstraat 120, 8501 Kortrijk

Attestnummer : 20230928-000026.000

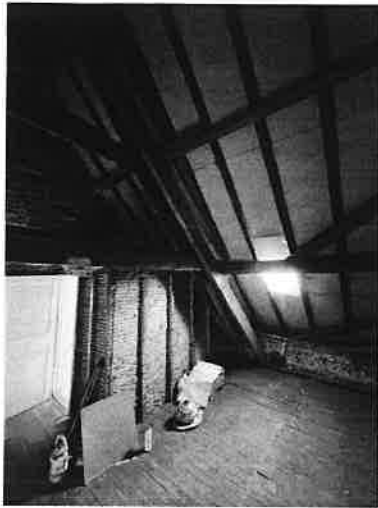
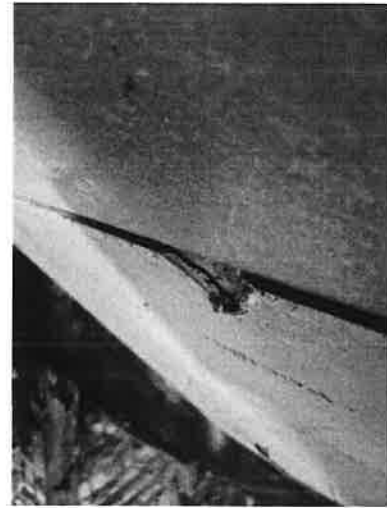
| Eindbeoordeling materiaalisico | Laag materiaalisico en/of verlaagde kans op vezelvrijgave |
| Opmerking | zolder wordt niet gebruikt. Indien de zolder toekomstig wel gebruikt wordt : afschermen om gevaar van loskomende deeltjes te vermijden |

| Toestand van het materiaal | Onbeschadigd, niet verweerd |

| # | Type | Referentie | Resultaat |
|---|---|---|---|
| 1.1 | Puntmonster | P2 - onderdakplaten | Chrysotiel |

| Beschrijving | onderdakplaten type menuiserie |
| Opmerking | onderdak in goede staat |

- Zorg voor een veilig beheer. Vermijd het beschadigen van het asbestmateriaal. Controleer de toestand jaarlijks op wijzigingen.

- Eenvoudige handelingen: mag via doe-het-zelf of door werknemer(s) met opleidingsattest eenvoudige handelingen
In binnenruimtes mag u alleen hechtgebonden asbest verwijderen dat niet beschadigd is. Dat betekent dat het materiaal volledig intact is en er geen vrije asbestvezels zichtbaar zijn.

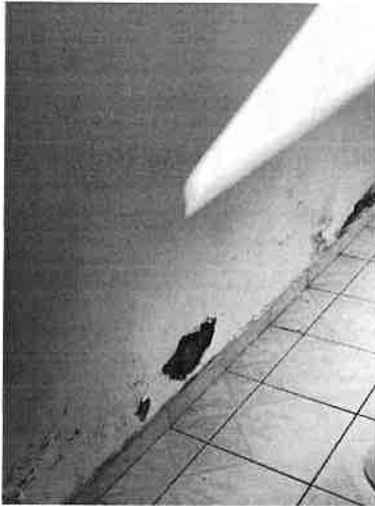
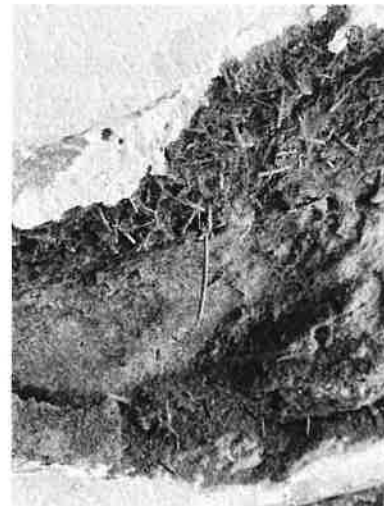
Fiche 3: pleisterwerk

Geen asbest

| Beschrijving | pleisterwerk |

| Opmerking | oud pleisterwerk met lemen - toch dubbelcheck op aanwezigheid asbest middels staalname |

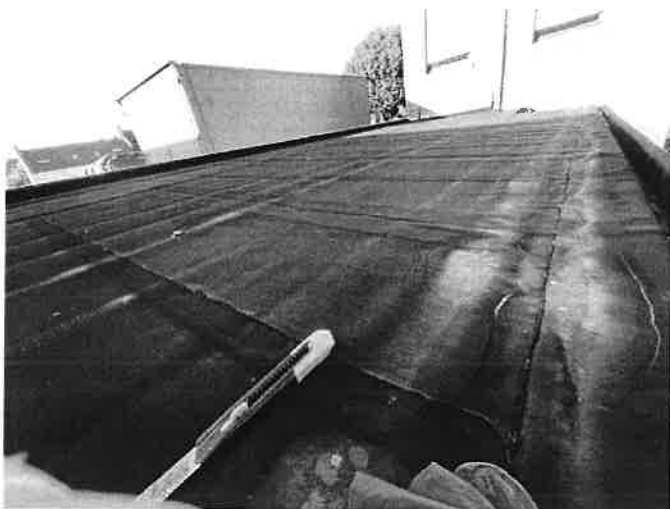
Fiche 4: roofing dak achterbouw

Geen asbest

| Beschrijving | roofing dak achterbouw |

| Opmerking | roofing in goed staat bovenlaag geen asbest. Bij destructie : onderlagen checken op aanwezigheid asbest !! |

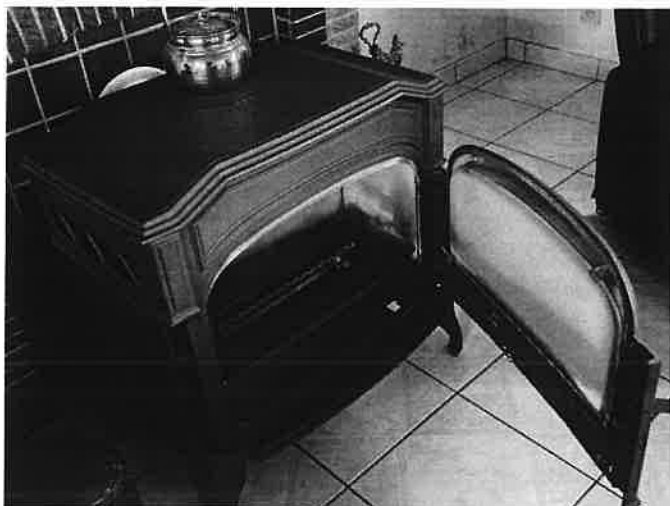
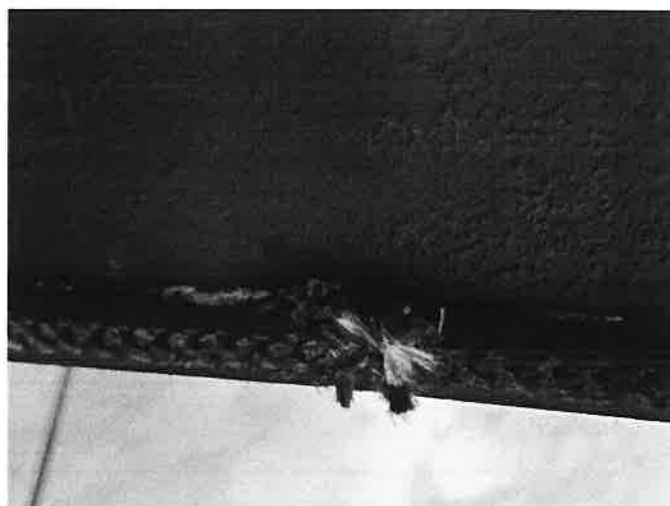
Fiche 5: kachelkoord

Geen asbest

| Beschrijving | kachelkoord |

| Opmerking | kachelkoord in goede staat |
