Asbestinventarisatetest

Sint-Jozefsstraat 66, 8800 Roeselare

Attestnummer : 20250923-000076.000

Uitgegeven op : 23.09.2025

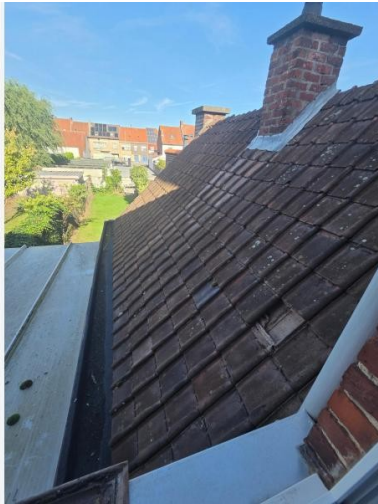
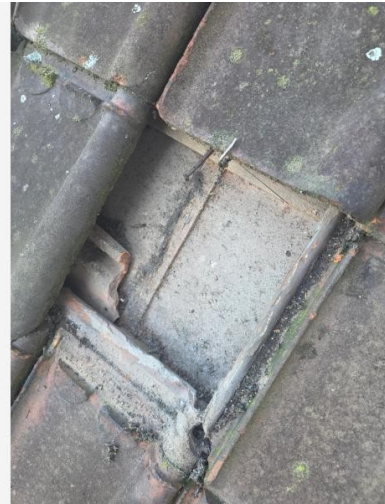
Overzichtsfoto

Detailfoto

Eindbeoordeling materiaalrisico	Laag materiaalrisico en/of verlaagde kans op vezelvrijgave
---------------------------------	------------------------------------------------------------

Gebondenheid	Categorie 1: hechtgebonden in oorsprong
Asbestsoort (vezeltype)	Crocidoliet aanwezig
Asbestconcentratie	Laag (< 50%)
Afschermingsgraad van het gehele materiaal	Geheel of deels vrij aan de buitenlucht
Toestand van het materiaal	Onbeschadigd, niet verweerd

Beschrijving	Onderdak menuiserie
Omgeving	Buiten
Primaire drager	Schuin dak
Asbestmateriaal	Plaat, paneel, tablet - Type Menuiserie
Bindmiddel van asbestmateriaal	Cement
Gebondenheid op basis van bindmiddel	Hecht
Hoeveelheid (oppervlakte - dikte - aantal)	<ul style="list-style-type: none">• 30,00 m² - 0,30 cm - 1 stuk
Totaal volume	0,09 m ³
Eenvoudig bereikbaar	Nee <ul style="list-style-type: none">• Het asbestmateriaal is bedekt (uitgezonderd laag verf, coating, behang, kunststof, textiel) en het wegnemen van het bedekkende materiaal kan niet zonder het bedekkende materiaal te beschadigen.
Bevestigingswijze	<ul style="list-style-type: none">• Genageld, geniet
Identificatiemethode	Vaststelling zonder monstername
Destructieve handeling voor identificatie	Nee

- Zorg voor een veilig beheer en verwijder dit asbestmateriaal wanneer het bij werken eenvoudig bereikbaar wordt. Controleer de toestand jaarlijks op wijzigingen.

- Eenvoudige handelingen: mag via doe-het-zelf of door werknemer(s) met opleidingsattest eenvoudige handelingen
Mag je in principe zelf verwijderen wanneer het onderdak door grote werken eenvoudig bereikbaar wordt.

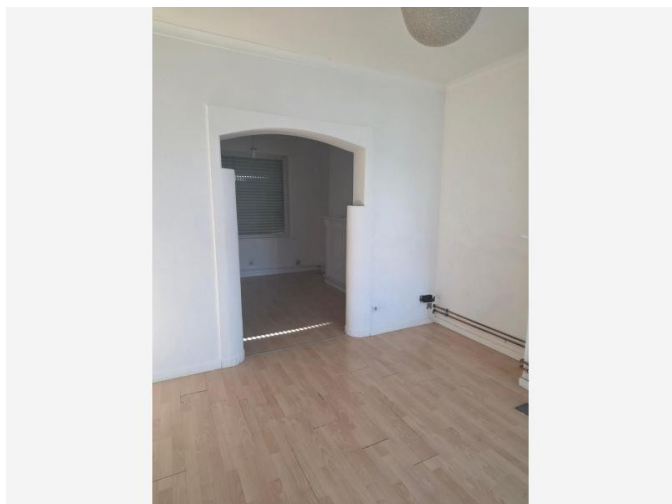
Overzichtsfoto

Detailfoto

Geen asbest

#	Type	Referentie	Resultaat
4.1	Mengmonster	MM1	Geen asbest

Beschrijving	Pleisterwerk muur
Omgeving	Binnen
Primaire drager	Binnenwand
Bindmiddel van materiaal	Gips - kalk
Gebondenheid op basis van bindmiddel	Niet-hechtgebonden
Hoeveelheid (oppervlakte - dikte - aantal)	• 875,00 m ² - 1,00 cm - 1 stuk
Totaal volume	8,75 m ³
Identificatiemethode	Vaststelling met monstername
Destructieve handeling voor identificatie	Nee
