# Asbestinventarisat attest

Ter Looigemweg 47, 8000 Brugge

Attestnummer : 20251022-000398.000

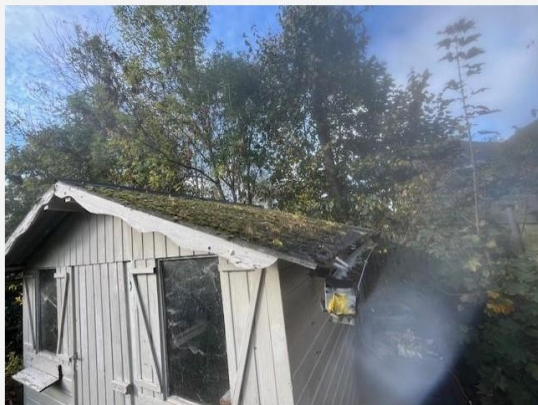
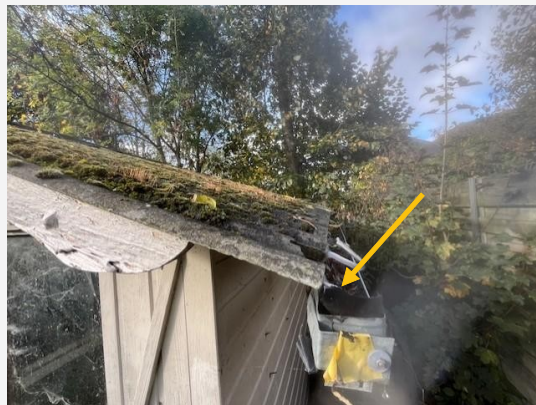
| Fiche 1: sediment goot..... | 15 |

Overzichtsfoto

Detailfoto

| Beschrijving | sediment goot |
| Bron van de resten | asbesthoudende golfplaten |
| Gebondenheid resten | Niet hecht |
| Hoeveelheid (gewicht - aantal) | <ul style="list-style-type: none"><li>• 2,00 kg - 1 stuk</li></ul> |

**Dringend verwijderen**

- Verwijder het asbestafval.
- Voer bijkomende staalname(s) uit.

- Eenvoudige handelingen: mag via doe-het-zelf of door werknemer(s) met opleidingsattest eenvoudige handelingen  
Sediment eenvoudig uit de goot te verwijderen.  
Verpak dubbel bij transport naar containerpark.

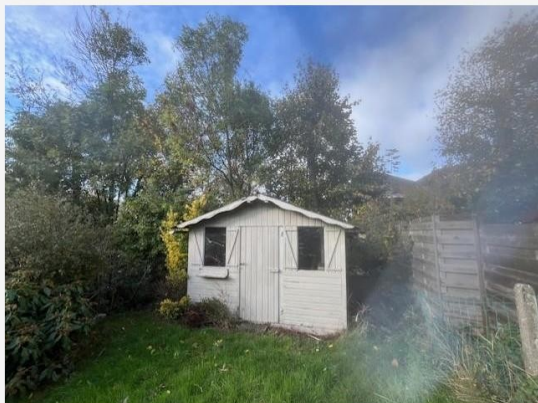
| Fiche 2: sediment regenton..... | 17 |

Overzichtsfoto

Detailfoto

| Beschrijving | sediment regenton |
| Bron van de resten | asbesthoudende golfplaten |
| Gebondenheid resten | Niet hecht |
| Hoeveelheid (gewicht - aantal) | <ul style="list-style-type: none"><li>• 1,00 kg - 1 stuk</li></ul> |

**Dringend verwijderen**

- Verwijder het asbestafval.
- Voer bijkomende staalname(s) uit.

- Eenvoudige handelingen: mag via doe-het-zelf of door werknemer(s) met opleidingsattest eenvoudige handelingen  
Sediment eenvoudig te verwijderen na verwijderen water uit regenton.  
Verpak dubbel bij transport naar containerpark.

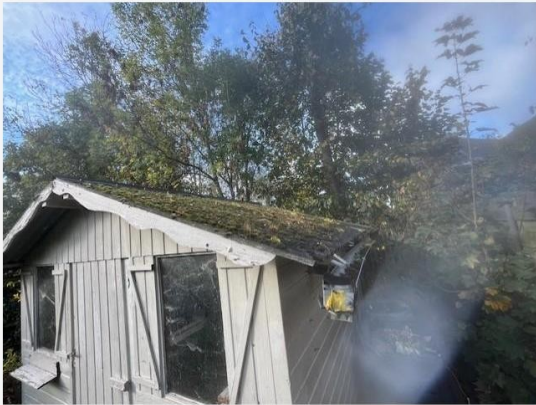
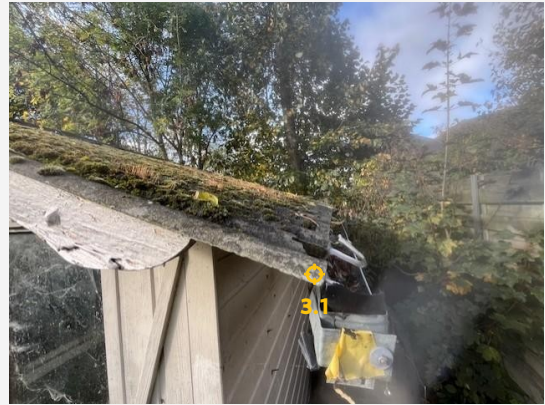
| Fiche 3: golfplaten tuinhuis..... | 20 |

Overzichtsfoto

Detailfoto

| Eindbeoordeling materiaalrisico | Verhoogd materiaalrisico en/of verhoogde kans op vezelvrijgave |

| Asbestsoort (vezeltype) | Alleen chrysotiel |
| Toestand van het materiaal | Matig beschadigd, matig verweerd |

| Beschrijving | golfplaten tuinhuis |
| Asbestmateriaal | Dak- en gevelbekleding - Golfplaat |
| Hoeveelheid (oppervlakte - aantal) | • 11,98 m <sup>2</sup> - 1 stuk |

Verwijderen

- Zorg voor een veilig beheer. Vermijd het beschadigen van het asbestmateriaal. Controleer de toestand jaarlijks op wijzigingen.
- Hemelwater dat afspoelt van asbestcement daken of gevels kan asbestdeeltjes bevatten. Gebruik het enkel voor gesloten circuits (bv. spoelen toiletten). Reinig na het vervangen van het dak of de gevel de dakgoten en regenwaterput of -ton om asbesthoudend sediment of slib te verwijderen

- Eenvoudige handelingen: mag via doe-het-zelf of door werknemer(s) met opleidingsattest eenvoudige handelingen  
Eenvoudig van de draagstructuur los te schroeven.  
Voer er geen bewerkingen op uit zoals boren of slijpen.  
Probeer de platen in hun geheel te houden om vezelverspreiding te vermijden.

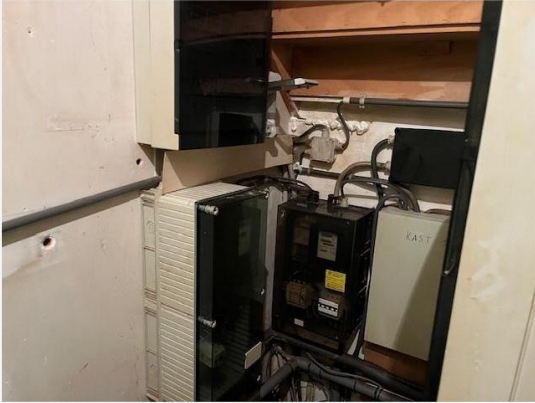
| Fiche 4: bakeliet..... | 23 |

Overzichtsfoto

Detailfoto

| Eindbeoordeling materiaalarisico | Zeer laag materiaalarisico en/of zeer lage kans op vezelvrijgave |

| Asbestsoort (vezeltype) | Crocidoliet aanwezig |
| Toestand van het materiaal | Onbeschadigd, niet verweerd |

| Beschrijving | bakeliet |
| Asbestmateriaal | Plaat, paneel, tablet - Type Bakeliet |

Zorgvuldig beheren

- Zorg voor een veilig beheer. Vermijd het beschadigen van het asbestmateriaal. Controleer de toestand jaarlijks op wijzigingen.
- Voer bijkomende staalname(s) uit.

- Eenvoudige handelingen: mag via doe-het-zelf of door werknemer(s) met opleidingsattest eenvoudige handelingen  
Eenvoudig te verwijderen na buiten gebruikstelling.

De meterkast is waarschijnlijk eigendom van Fluvius. In dat geval mag u deze niet zelf verwijderen. Neem bij vragen contact op met Fluvius.

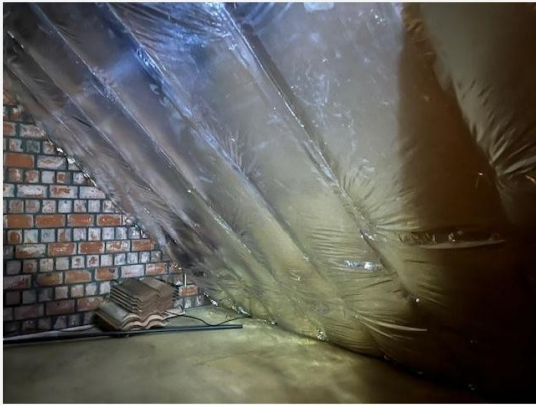
| Fiche 5: onderdak..... | 26 |

Overzichtsfoto

Detailfoto

| Eindbeoordeling materiaalrisico | Laag materiaalrisico en/of verlaagde kans op vezelvrijgave |

| Toestand van het materiaal | Licht beschadigd, licht verweerd. Intact calciumsilicaatmateriaal of categorie III 'gebondenheid' |

| Beschrijving | onderdak |
| Asbestmateriaal | Plaat, paneel, tablet - Type Menuiserite |
| Hoeveelheid (oppervlakte - dikte - aantal) | • 120,00 m <sup>2</sup> - 1,00 cm - 1 stuk |
| Eenvoudig bereikbaar | Nee<br><br>• Het asbestmateriaal is bedekt (uitgezonderd laag verf, coating, behang, kunststof, textiel) en het wegnemen van het bedekkende materiaal kan niet zonder het bedekkende materiaal te beschadigen. |

Zorgvuldig beheren

- Zorg voor een veilig beheer en verwijder dit asbestmateriaal wanneer het bij werken eenvoudig bereikbaar wordt. Controleer de toestand jaarlijks op wijzigingen.

- Eenvoudige handelingen: mag via doe-het-zelf of door werknemer(s) met opleidingsattest eenvoudige handelingen  
Eenvoudig te verwijderen na wegnemen dakpannen.  
Voer er geen bewerkingen op uit zoals boren of slijpen.  
Probeer de panelen in hun geheel te houden om vezelverspreiding te vermijden.

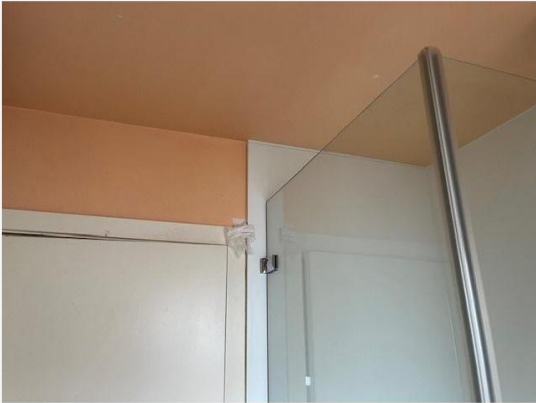
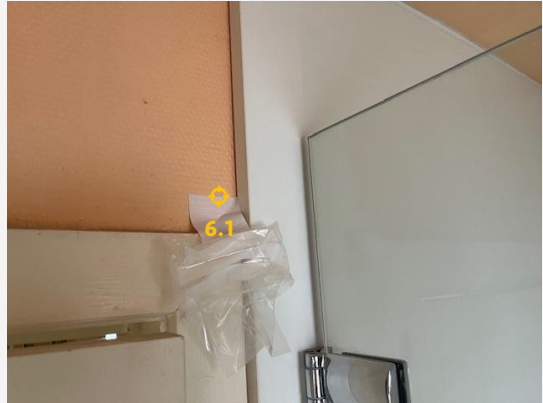
## Fiche 6: pleister wand

Overzichtsfoto

Detailfoto

Geen asbest

| # | Type | Referentie | Resultaat |
|---|---|---|---|
| 6.1 | Mengmonster | 3 | Geen asbest |

| Beschrijving | pleister wand |
