**OVAM**

Attestnummer : 20231107-000074.001

Eindconclusie volgens de wetgeving:

**Asbestveilig**

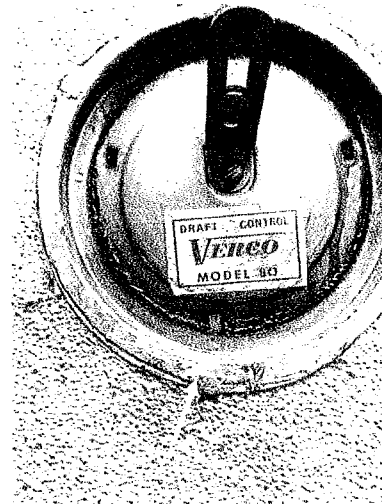
## Fiche 2: Pakking

Geen asbest

| # | Type | Referentie | Resultaat |
|---|---|---|---|
| 2.1 | Puntmonster | MM-01 | Geen asbest |

| Beschrijving | Pakking |
| Primaire drager | HVAC infrastructuur en uitrusting |
| Bindmiddel van materiaal | Karton - papier - viltachtig |

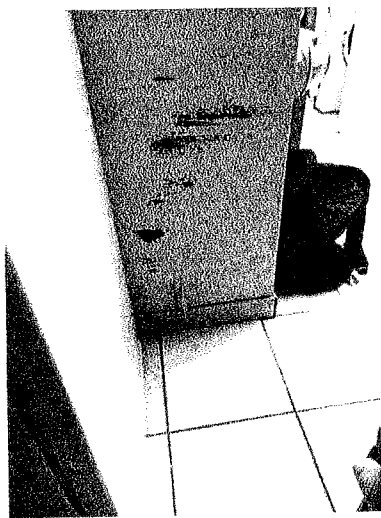
# Fiche 3: Pleisterwerk muren

Geen asbest

| # | Type | Referentie | Resultaat |
|---|---|---|---|
| 3.1 | Mengmonster | MM-02 | Geen asbest |

| Beschrijving | Pleisterwerk muren |
| Primaire drager | Binnenwand |

Gips - kalk

• 120,00 m<sup>2</sup> - 2,00 cm - 1 stuk
