Asbestinventarisatetest

Pastorijstraat 7, 3540 Herk-de-Stad

Attestnummer : 20250513-000491.000

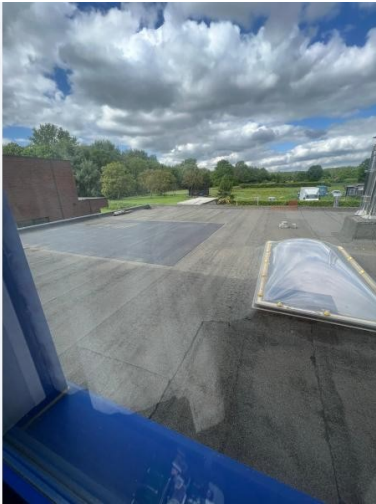
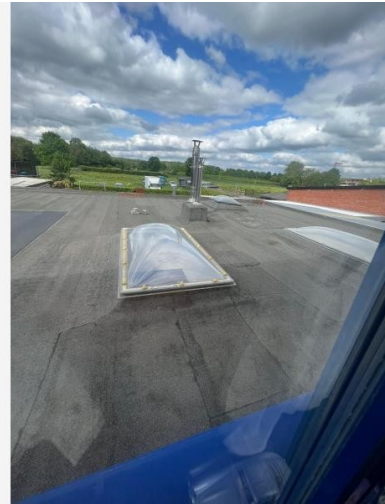
Overzichtsfoto

Detailfoto

Eindbeoordeling materiaalrisico	Laag materiaalrisico en/of verlaagde kans op vezelvrijgave
---------------------------------	--

Gebondenheid	Categorie 1: hechtgebonden in oorsprong
Asbestsoort (vezeltype)	Crocidoliet aanwezig
Asbestconcentratie	Laag (< 50%)
Afschermingsgraad van het gehele materiaal	Geheel of deels vrij aan de buitenlucht
Toestand van het materiaal	Onbeschadigd, niet verweerd

Beschrijving	Roofing plat dak
Omgeving	Buiten
Primaire drager	Plat dak
Asbestmateriaal	Dak- en gevelbekleding - Roofing
Bindmiddel van asbestmateriaal	Bitumen (roofing, teer, asfalt)
Gebondenheid op basis van bindmiddel	Hecht
Hoeveelheid (oppervlakte - aantal)	<ul style="list-style-type: none">• 300,00 m² - 1 stuk
Totale oppervlakte	300,00 m ²
Eenvoudig bereikbaar	Ja
Bevestigingswijze	<ul style="list-style-type: none">• Verlijmd, ingegoten, versmeerd
Identificatiemethode	Vaststelling zonder monstername Motivatie: Groot risico op structurele gevolgschade (lekschade, werking installatie,...)
Destructieve handeling voor identificatie	Nee
Opmerking	Deze oppervlakten, volumes en gewichten zijn niet gemeten, maar geschat op basis van een benadering van de aanwezige roofing (de opgegeven hoeveelheden mogen niet worden gebruikt als maatstaf voor heffing).

Het asbestmateriaal valt onder de mijlpaal van 2040.

- Zorg voor een veilig beheer. Vermijd het beschadigen van het asbestmateriaal. Controleer de toestand jaarlijks op wijzigingen.

- Eenvoudige handelingen: enkel door erkend asbestverwijderaar
Vermijd stofverspreiding.

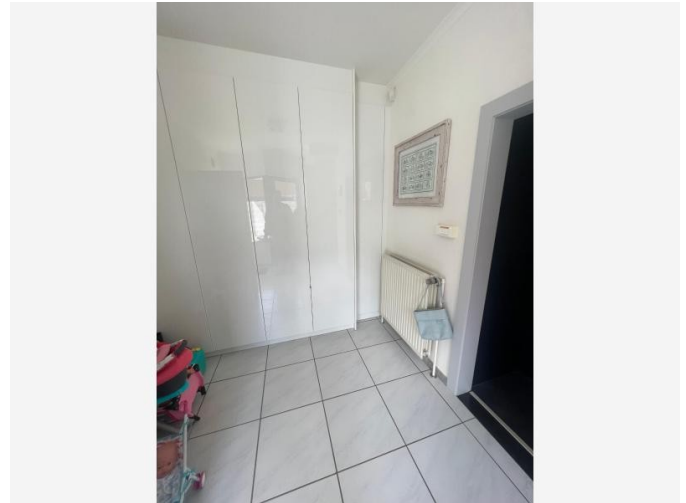
Fiche 3: Pleisterwerk plafonds

Overzichtsfoto

Detailfoto

Geen asbest

#	Type	Referentie	Resultaat
3.1	Mengmonster	P2	Geen asbest

Beschrijving	Pleisterwerk plafonds
Omgeving	Binnen
Primaire drager	Plafond
Bindmiddel van materiaal	Gips - kalk
Gebondenheid op basis van bindmiddel	Niet-hechtgebonden
Hoeveelheid (oppervlakte - dikte - aantal)	• 150,00 m ² - 1,00 cm - 1 stuk
Totaal volume	1,50 m ³
Identificatiemethode	Vaststelling met monstername
Destructieve handeling voor identificatie	Nee
Opmerking	Deze oppervlakten, volumes en gewichten zijn niet gemeten, maar geschat op basis van een benadering van het aanwezige pleisterwerk in alle plafonds (de opgegeven hoeveelheden mogen niet worden gebruikt als maatstaf voor heffing).
