# Asbestinventarisatetest

Lode Geysenstraat 28, 2170 Antwerpen

Attestnummer : 20250220-000145.000

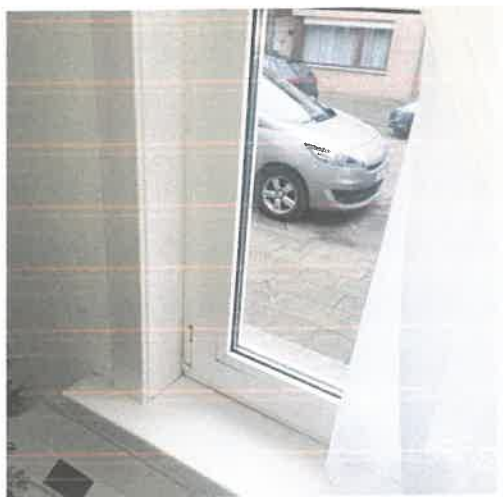
## Fiche 2: Ramen met soepele kit

Elastische katten bevatten geen asbest

<b>Identificatiemethode</b>	Vaststelling & expertise (niet-asbestverdacht)
<b>Primaire drager</b>	Wandopening verticaal (raam, deur, ...)
<b>(Asbest)materiaal</b>	In-situ afwerkingslagen - Pasta, stopverf, voegsel, stopsel, vulsel, mastiek, katten, ...
<b>Bindmiddel</b>	Kitten, mastiek, pasta
<b>Gebondenheid bindmiddel</b>	Hecht

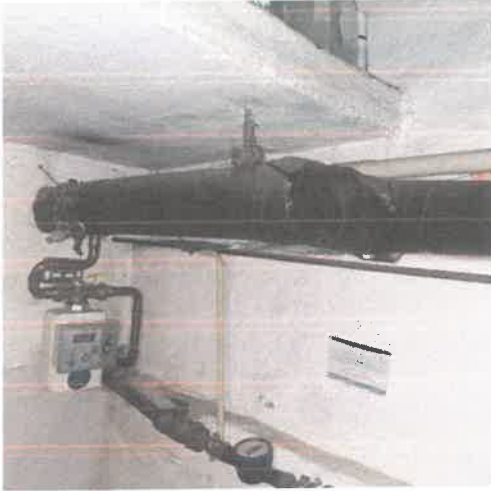
## Fiche 3: Leidingisolatie karton - kelder

Deze leidingisolatie, gemaakt van karton/papier en wol, is vrij van asbest.

Identificatiemethode	Vaststelling & expertise (niet-asbestverdacht)
Primaire drager	Sanitaire infrastructuur en uitrusting (toe- en afvoer)
(Asbest)materiaal	In-situ afwerkingslagen - Thermische isolatie
Bindmiddel	Karton - papier - viltachtig
Gebondenheid bindmiddel	Niet-hechtgebonden

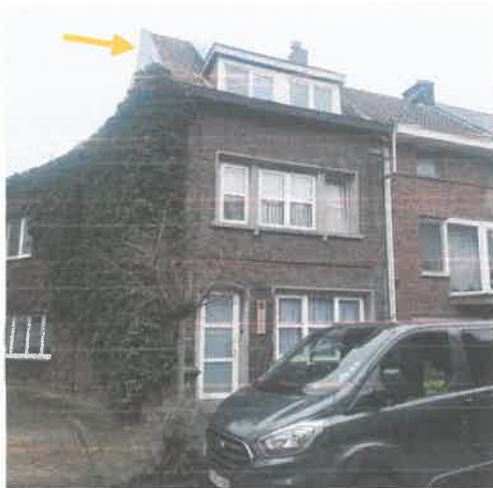
## Fiche 4: Eternit ruitleien - zijgevel

Dit type grijze gevel is vrij van asbest en werd geplaatst in het bouwjaar 2017.

Identificatiemethode	Bewijsdocument
Primaire drager	Wand buitenschil
(Asbest)materiaal	Dak- en gevelbekleding - Lei, shingle

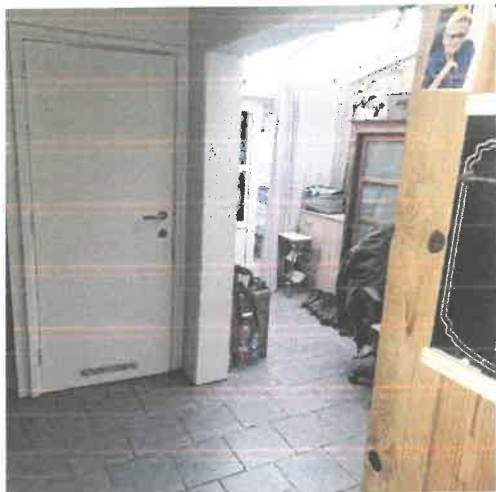
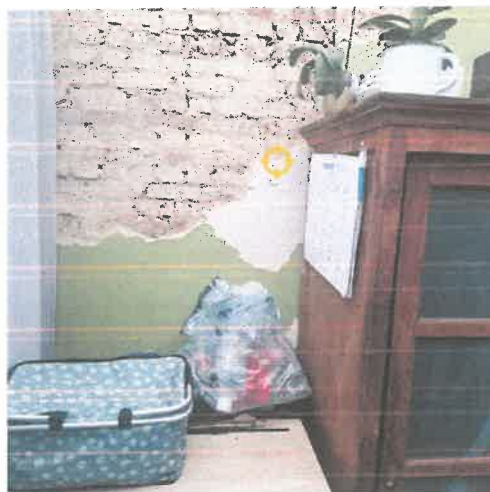
## Fiche 5: Pleisterwerk muren - plafond

Geen asbest

#	Type	Referentie	Resultaat
5.1	Mengmonster	A-01 Pleisterwerk	Geen asbest

<b>Beschrijving</b>	Pleisterwerk muren - plafond
<b>Omgeving</b>	Binnen
<b>Primaire drager</b>	Binnenwand
<b>Bindmiddel van materiaal</b>	Gips - kalk
<b>Gebondenheid op basis van bindmiddel</b>	Niet-hechtgebonden
<b>Hoeveelheid (oppervlakte - dikte - aantal)</b>	• 59,00 m <sup>2</sup> - 1,00 cm - 1 stuk
<b>Totaal volume</b>	0,59 m <sup>3</sup>
<b>Identificatiemethode</b>	Vaststelling met monstername
<b>Destructieve handeling voor identificatie</b>	Nee
