Asbestinventarisatetest

Rollegemstraat 1, 8880 Ledegem

Attestnummer : 20240127-000072.000

Uitgegeven op : 27.01.2024

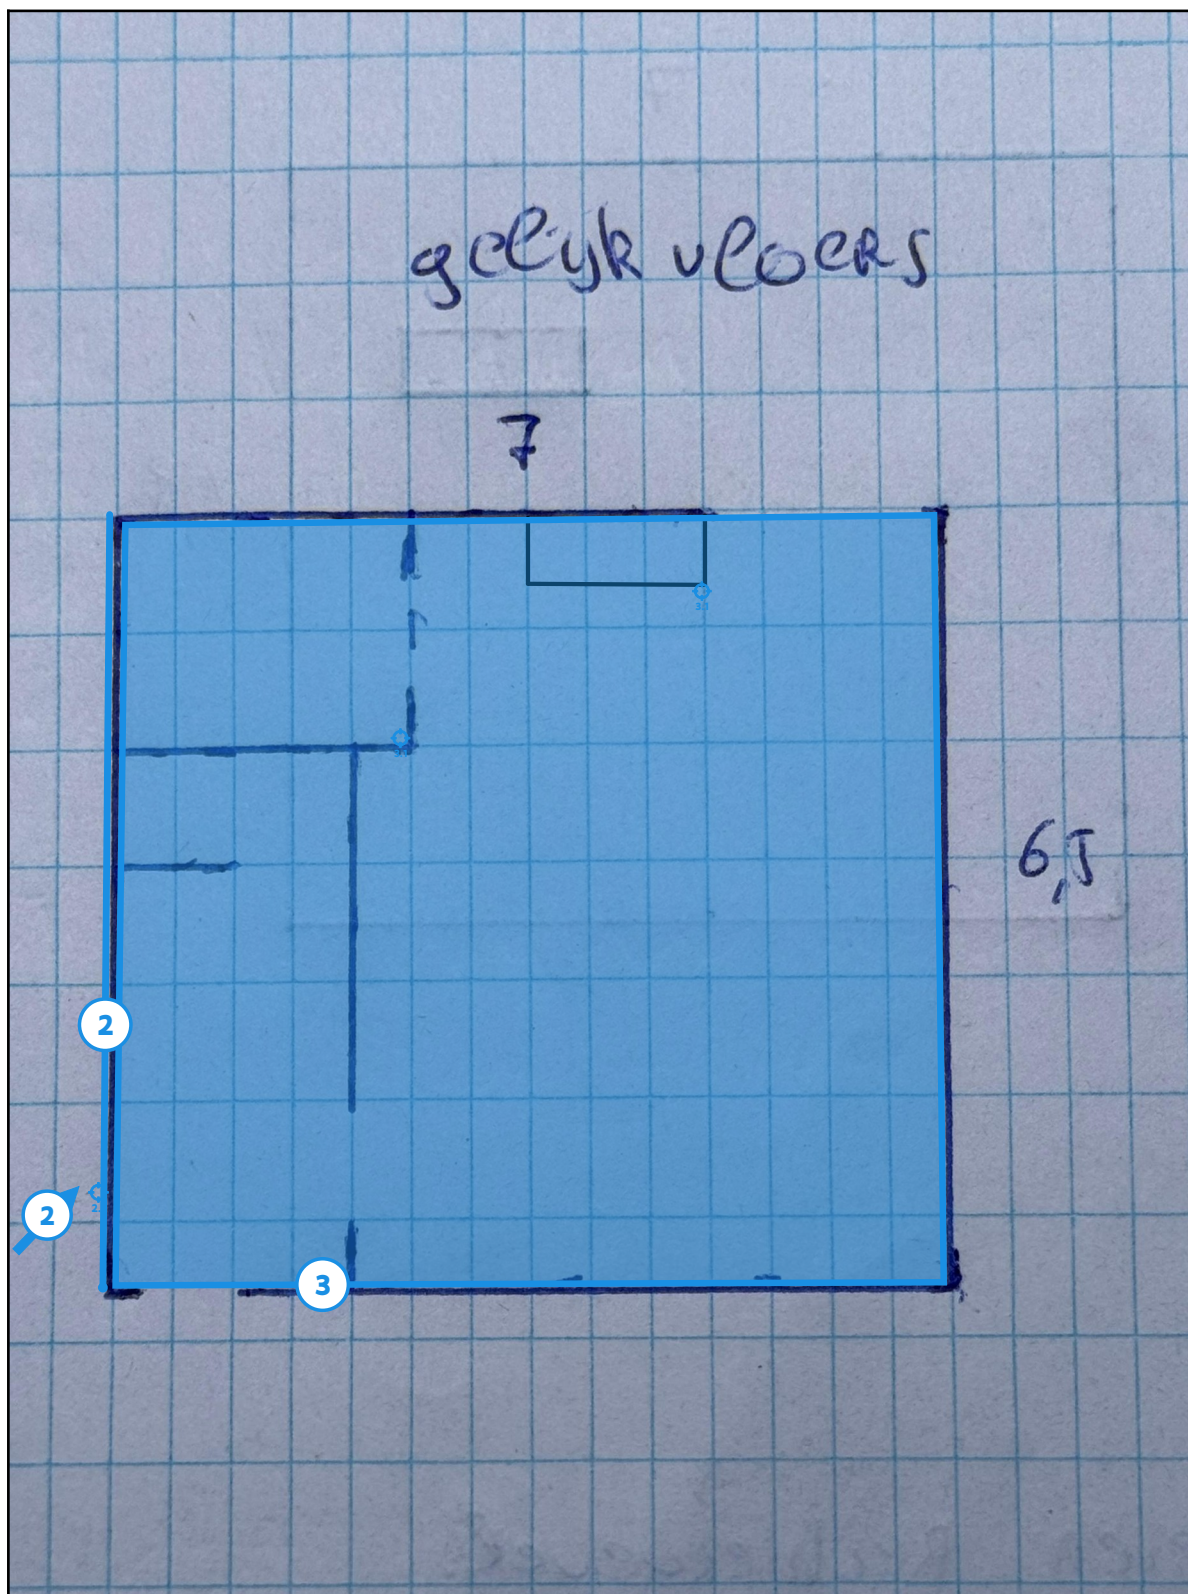
Plan 1.1: gelijkvloers

2. leien rechtergevel	Geen asbest	-
2.1 Code: 01 leien linkermuur	Puntmonster	-
3. pleisterwerk plafond	Geen asbest	-
3.1 Code: 02 pleisterwerk plafond	Mengmonster	-

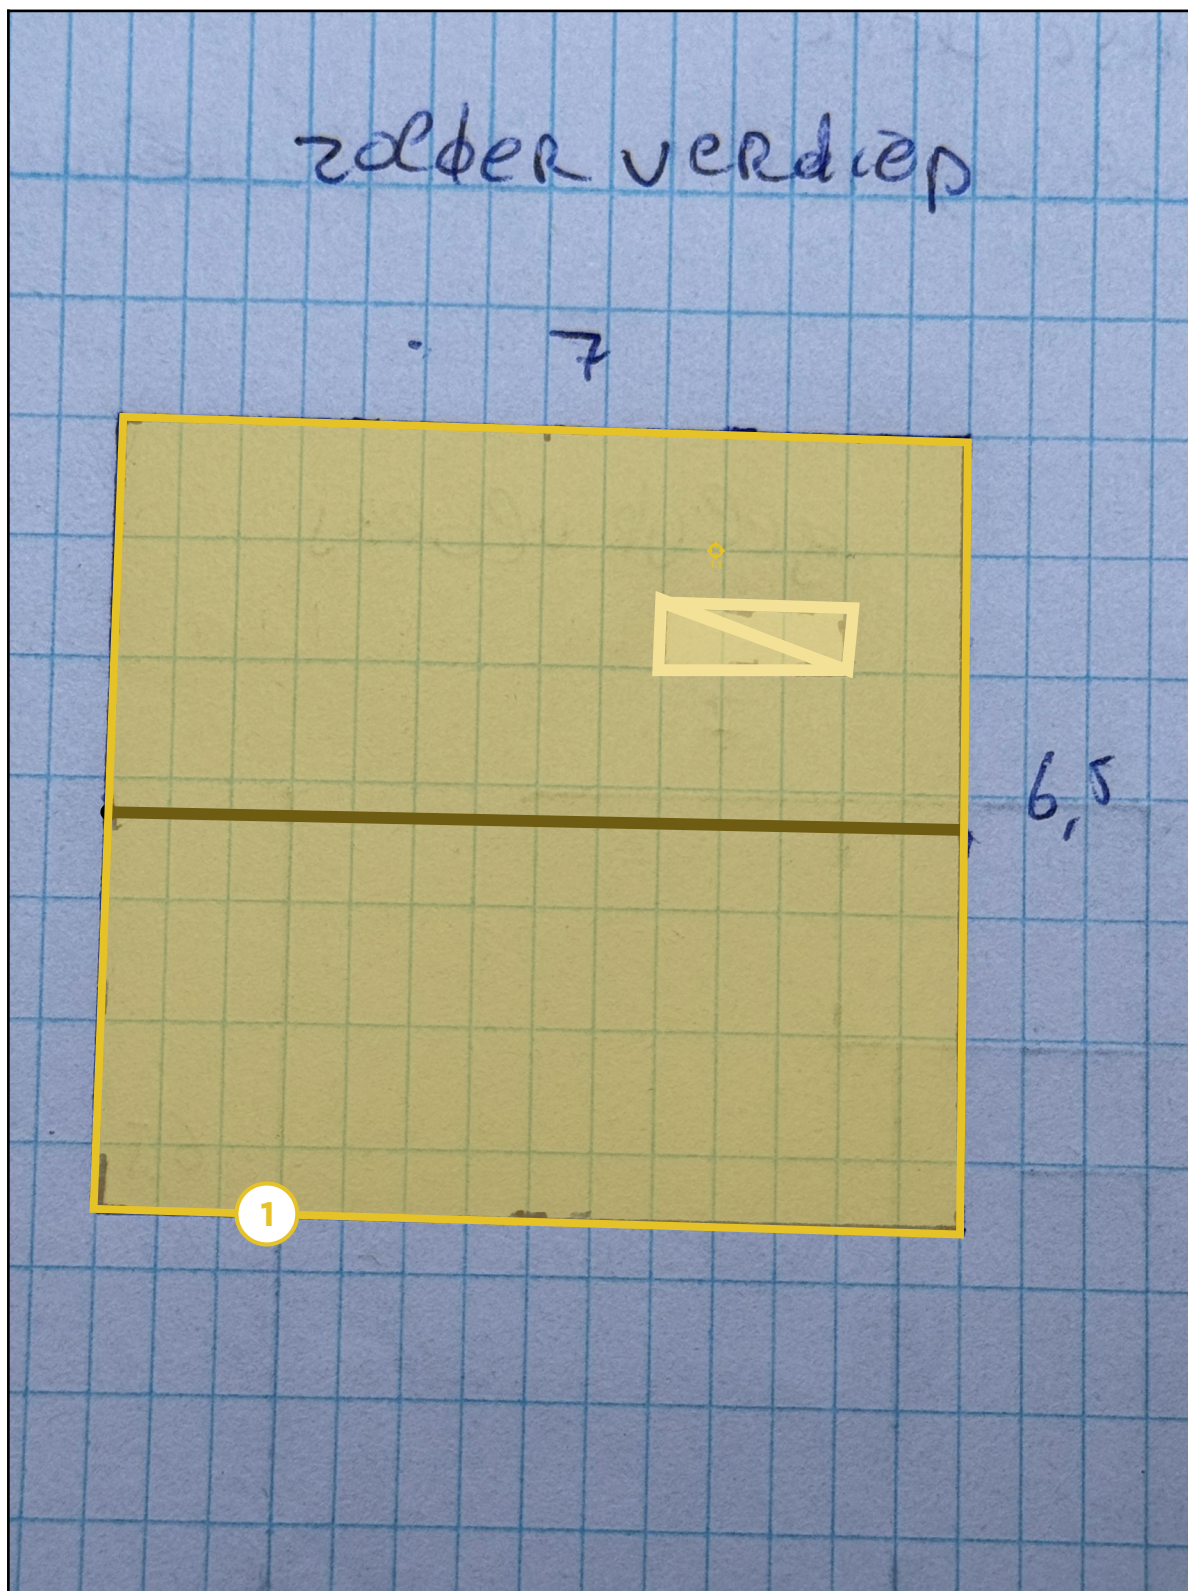
Plan 1.4: dakplan

1. menuiserie onderdak woning	Asbestmateriaal	Zorgvuldig beheren
1.1 Code: 03 menuiserie onderdak woning	Puntmonster	-

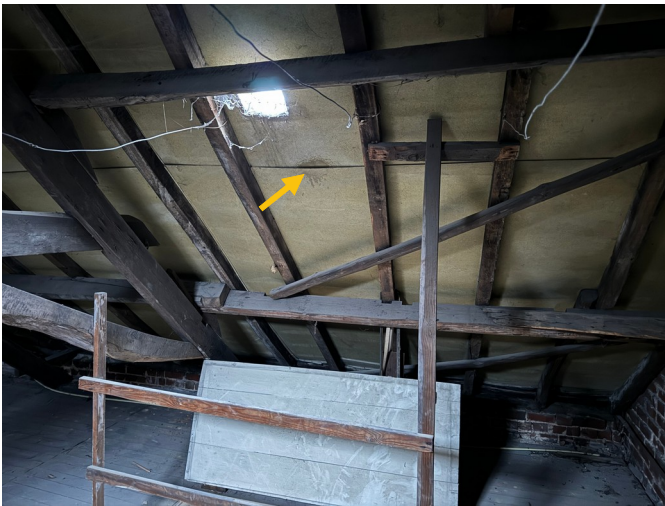
Overzichtsfoto

Detailfoto

Het asbestmateriaal valt onder de mijlpaal van 2040.

Eindbeoordeling materiaalrisico	Laag materiaalrisico en/of verlaagde kans op vezelvrijgave
---------------------------------	--

Gebondenheid	Categorie 1: hechtgebonden in oorsprong
Asbestsoort (vezeltype)	Alleen chrysotiel
Asbestconcentratie	Laag (< 50%)
Afschermingsgraad van het gehele materiaal	Geheel of deels (ook) vrij aan de binnenlucht
Toestand van het materiaal	Licht beschadigd, licht verweerd. Intact materiaal type Pical – asbestboard of categorie III 'gebondenheid'

#	Type	Referentie	Resultaat
1.1	Puntmonster	03 menuiserie onderdak woning	Chrysotiel

Beschrijving	menuiserie onderdak woning
Omgeving	Binnen

Primaire drager	Schuin dak
Asbestmateriaal	Plaat, paneel, tablet - Type Menuiserite
Bindmiddel van asbestmateriaal	Cement
Gebondenheid op basis van bindmiddel	Hecht
Hoeveelheid (oppervlakte - dikte - aantal)	<ul style="list-style-type: none"> • 55,00 m² - 0,50 cm - 1 stuk
Totaal volume	0,275 m ³
Eenvoudig bereikbaar	<p>Nee</p> <ul style="list-style-type: none"> • Het asbestmateriaal is bedekt (uitgezonderd laag verf, coating, behang, kunststof, textiel) en het wegnemen van het bedekkende materiaal kan niet zonder het bedekkende materiaal te beschadigen.
Bevestigingswijze	<ul style="list-style-type: none"> • Genageld, geniet
Identificatiemethode	Vaststelling met monstername
Destructieve handeling voor identificatie	Nee

- Zorg voor een veilig beheer. Vermijd het beschadigen van het asbestmateriaal. Controleer de toestand jaarlijks op wijzigingen.
- Zorg voor een veilig beheer en verwijder dit asbestmateriaal wanneer het bij werken eenvoudig bereikbaar wordt. Controleer de toestand jaarlijks op wijzigingen.

- Eenvoudige handelingen: mag via doe-het-zelf of door werknemer(s) met opleidingsattest eenvoudige handelingen
Met inachtnaam van de huidige regelgeving voor asbestverwijdering en de huidige milieunormen kunnen de menuiserieplaten op hun geheel verwijderd worden via eenvoudige handelingen. Als deze te fragiel zijn en breken mogen ze enkel verwijderd worden door een erkende verwijderaar via hermetische zone.
- Eenvoudige handelingen: enkel door erkend asbestverwijderaer
Met inachtnaam van de huidige regelgeving voor asbestverwijdering en de huidige milieunormen kunnen de menuiserieplaten op hun geheel verwijderd worden via eenvoudige handelingen. Als deze te fragiel zijn en breken mogen ze enkel verwijderd worden door een erkende verwijderaar via hermetische zone.

- Hermetische zone (erkend asbestverwijderaar)
Met inachtnaeme van de huidige regelgeving voor asbestverwijdering en de huidige milieunormen kunnen de menuiserieplaten op hun geheel verwijderd worden via eenvoudige handelingen. Als deze te fragiel zijn en breken mogen ze enkel verwijderd worden door een erkende verwijderaar via hermetische zone.

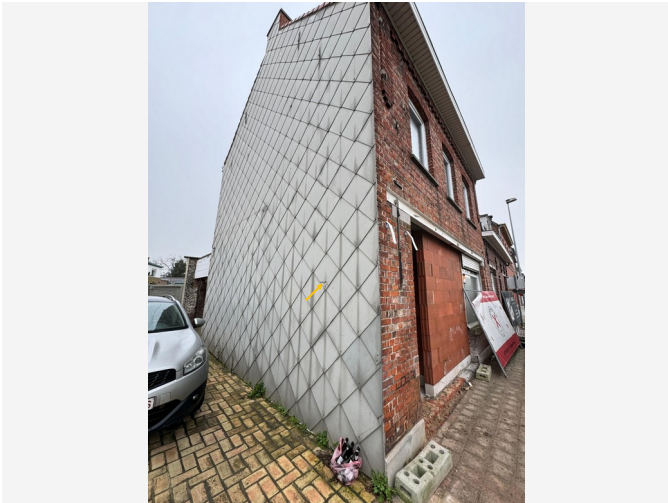
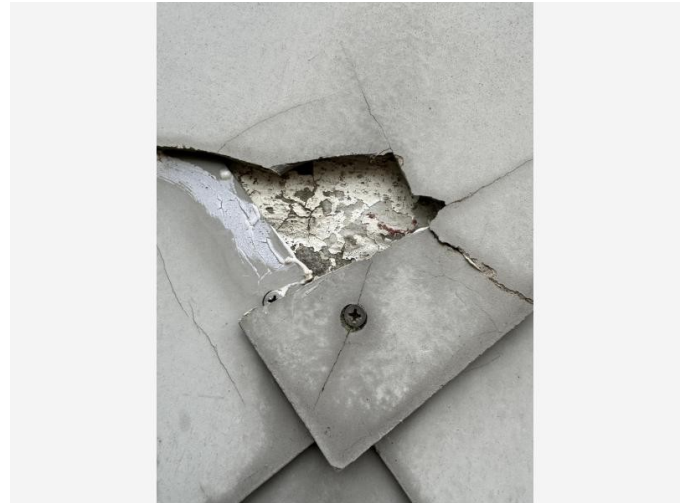
Fiche 2: leien rechtergevel

Overzichtsfoto

Detailfoto

Geen asbest

#	Type	Referentie	Resultaat
2.1	Puntmonster	01 leien linkermuur	Geen asbest

Beschrijving	leien rechtergevel
Omgeving	Buiten
Primaire drager	Wand buitenschil

Bindmiddel van materiaal	Cement
Gebondenheid op basis van bindmiddel	Hecht
Hoeveelheid (oppervlakte - aantal)	• 47,00 m ² - 1 stuk
Totale oppervlakte	47,00 m ²
Identificatiemethode	Vaststelling met monstername
Destructieve handeling voor identificatie	Nee
