Asbestinventarisatetest

Wijk Ten Dale 71, 8930 Menen

Attestnummer : 20230324-000010.000

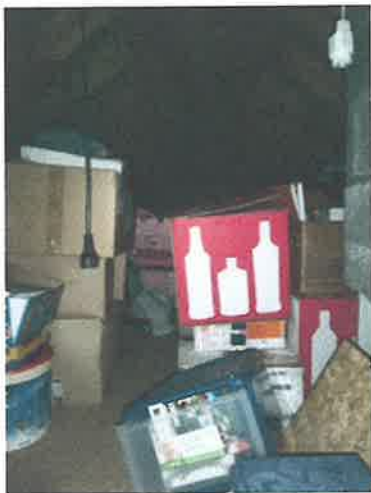
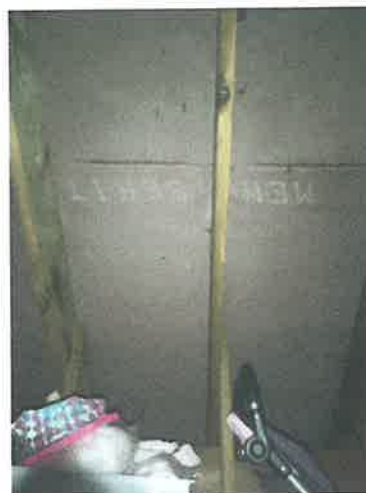
Het asbestmateriaal valt onder de mijlpaal van 2040.

Eindbeoordeling materiaalrisico Laag materiaalrisico en/of verlaagde kans op vezelvrijgave

Gebondenheid Categorie 1: hechtgebonden in oorsprong

Asbestsoort (vezeltype) Crocidoliet aanwezig

Asbestconcentratie Laag (< 50%)

Afschermingsgraad van het gehele materiaal Geheel of deels (ook) vrij aan de binnenlucht

Toestand van het materiaal Onbeschadigd, niet verweerd

Beschrijving Onderdakplaten

Asbestmateriaal Dak- en gevelbekleding - Plaat

Hoeveelheid (oppervlakte - dikte - aantal) • 142,00 m² - 0,99 cm - 1 stuk

- Zorg voor een veilig beheer en verwijder dit asbestmateriaal wanneer het bij werken eenvoudig bereikbaar wordt. Controleer de toestand jaarlijks op wijzigingen.

- Eenvoudige handelingen: mag via doe-het-zelf of door werknemer(s) met opleidingsattest eenvoudige handelingen
Let op: platen mogen niet breken.

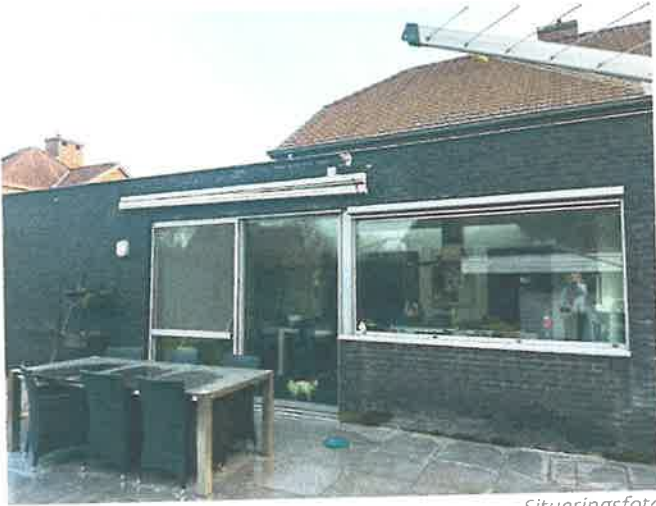
Fiche 2: Uitbouw keuken

Uitgesloten van inspectie

Bouwjaar: 2008

Constructies gebouwd vanaf 2001 moeten niet onderzocht worden

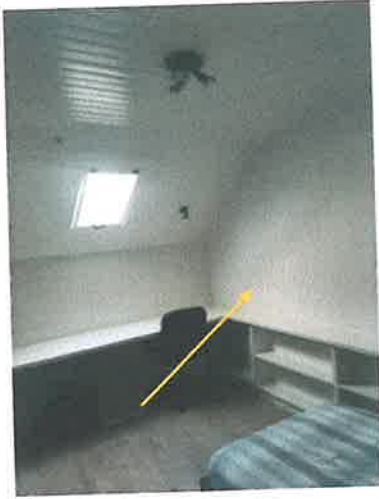
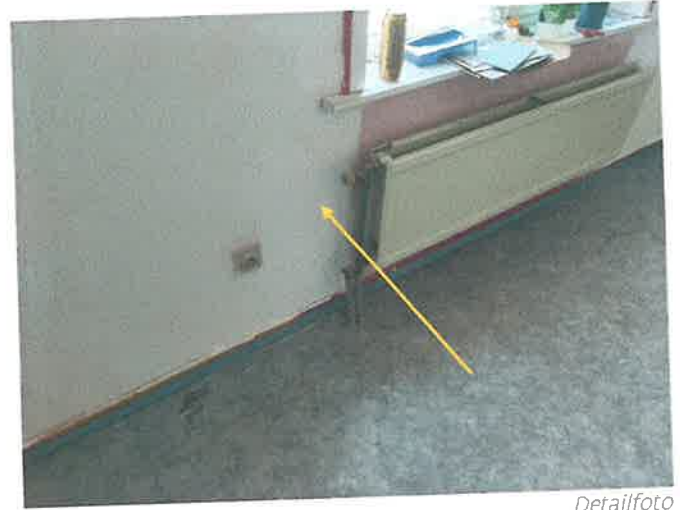
Fiche 3: Pleisterwerk wanden

Geen asbest

#	Type	Referentie	Resultaat
3.1	Mengmonster	7544057	Geen asbest

Beschrijving	Pleisterwerk wanden
Omgeving	Binnen
Primaire drager	Binnenwand

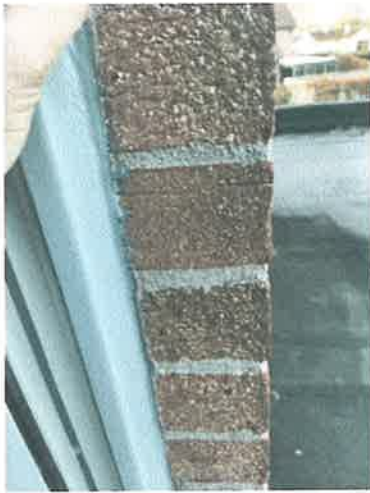
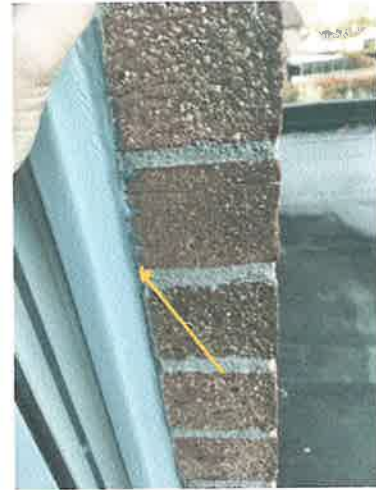
Fiche 4: Mastiek schrijnwerk/muur

Geen asbest

#	Type	Referentie	Resultaat
4.1	Puntmonster	7544055	Geen asbest

Beschrijving	Mastiek schrijnwerk/muur
Omgeving	Buiten
Primaire drager	Wandopening verticaal (raam, deur, ...)
Bindmiddel van materiaal	Kitten, mastiek, pasta

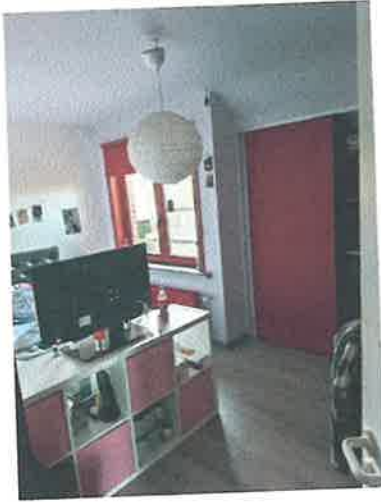
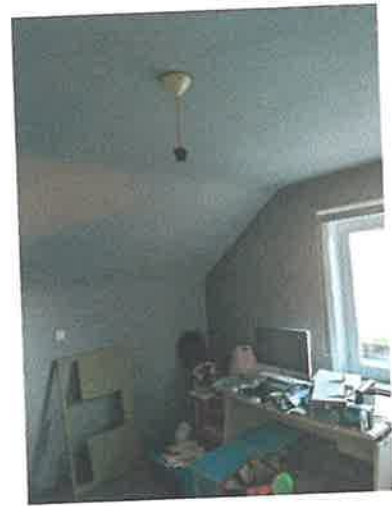
Fiche 6: Pleisterwerk plafond

Geen asbest

#	Type	Referentie	Resultaat
6.1	Mengmonster	7544058	Geen asbest

Beschrijving	Pleisterwerk plafond
Omgeving	Binnen
Primaire drager	Plafond
Bindmiddel van materiaal	Gips - kalk
