**Verslag huishoudelijke elektrische installatie op laagspanning en zeer lage spanning****Algemeen:**

| Referentie: <b>008-20261001-03</b> | Datum controle: <b>01/10/2026</b> |

| Adres installatie: <b>Zavelstraat 51, 3010 - Kessel Lo</b> | Nummer teller(s): <b>1SAG1100942080</b> |

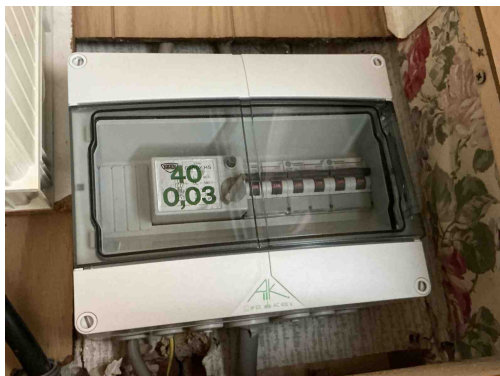
**B17** - De voedingsspanning is niet op elk bord vermeld (Boek 1: 3.1.3.3).

*Opmerking: Oa bord 1*

**B04** - De aanduiding van de kringen, klemmen en/of schakelapparatuur ontbreekt, is onjuist of is onvolledig (Boek 1: 3.1.3.1/5.1.6.1).

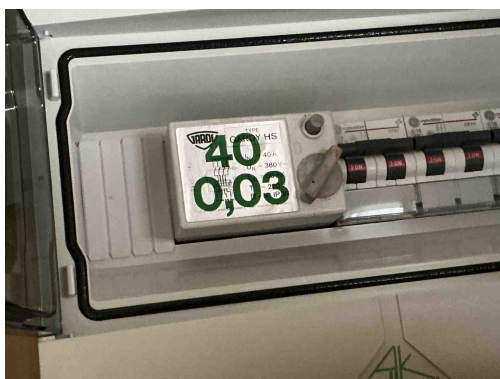
**D24** - De differentieelstroombeschermingsinrichtingen die worden geplaatst in huishoudelijke installaties dienen tenminste van het type A te zijn (Boek 1: 5.3.5.3).

*Opmerking: Oa bord 1*

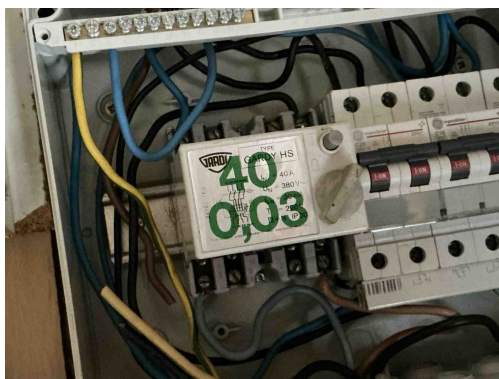
**D04** - De hoofddifferentieelstroominrichting is niet verzegelbaar (Boek 1: 4.2.4.3).  
*Opmerking: Oa bord 1*

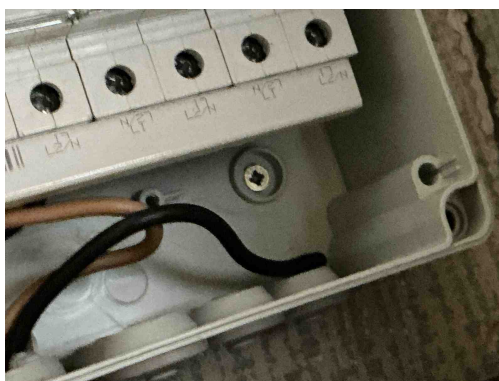
**T21a** - Het elektrisch materieel is niet geplaatst volgens de voorschriften van de fabrikant/ regels van goed vakmanschap. (Boek 1: 1.4.1.3) Oa ophangvijzen elektrisch verdeelbord niet afgedekt. Zie klasse II toestel.  
*Opmerking: Oa bord 1*

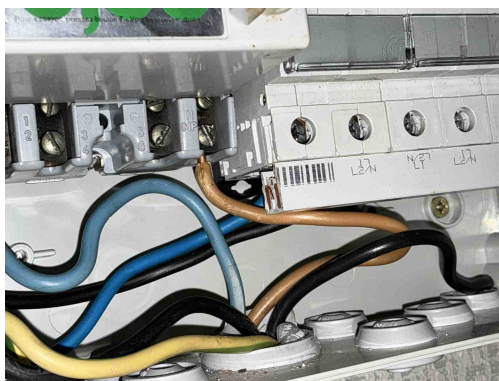
**T21b** - Het elektrisch materieel is niet geplaatst volgens de voorschriften van de fabrikant/ regels van goed vakmanschap. (Boek 1: 1.4.1.3) Oa kamgeleider niet afdoende afgedekt aan uiteiden. Zie kans op rechtstreekse aanraking plaatsingsfiche fabrikant.

*Opmerking: Oa bord 1*

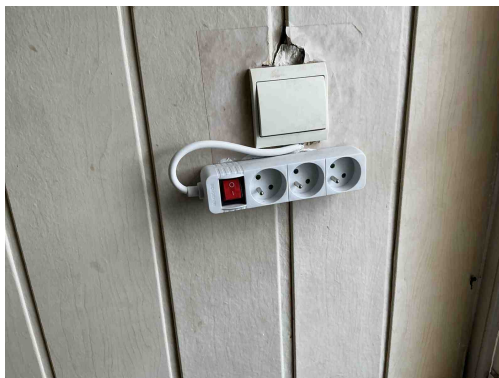
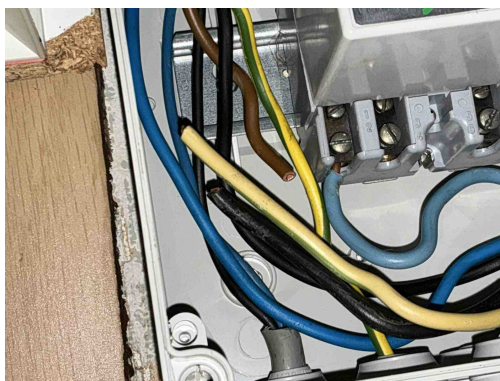
**T21** - Het elektrisch materieel is niet geplaatst volgens de voorschriften van de fabrikant/ regels van goed vakmanschap. (Boek 1: 1.4.1.3)

*Opmerking: Oa losse geleiders niet afgedekt bord 1, contactdoos dient niet voor de toepassing keuken,*

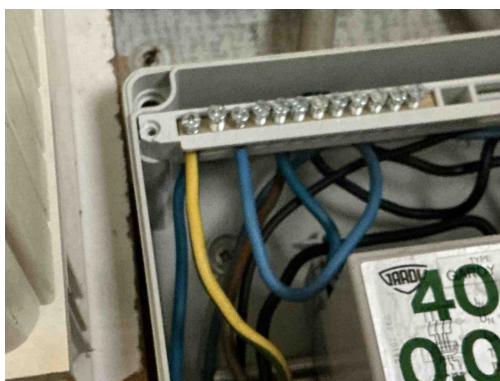
**A09** - De isolatie van de aardgeleider en/of beschermingsgeleider is niet gekenmerkt door de geel / groene kleurencombinatie (Boek 1: 5.4.3.3).

*Opmerking: Oa bord 1*

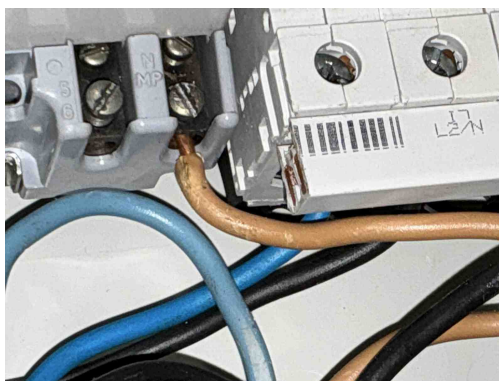
**C18** - Het gebruik van een geïsoleerde geleider met de geel/groene kleurencombinatie als actieve geleider is niet toegestaan (Boek 1: 5.1.6.2).  
*Opmerking: Oa bord 1*

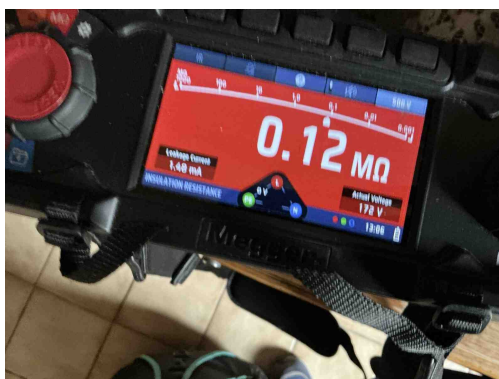
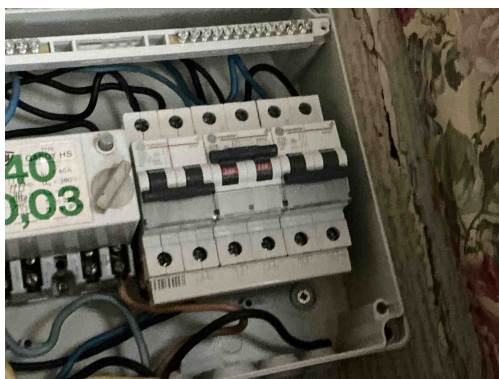
| Algemene isolatieweerstand: | <b>0,12 MΩ</b> | Meetspanning: | <b>500V</b> |

**I01** - De waarde van de isolatieweerstand per kring dient tenminste 0,50 Mohm ( $1000 \times U_{test}$ ) te zijn (Boek 1: 6.4.5.1).  
*Opmerking: Oa automaat C16 geeft een waarde van 0,12 Mohm*

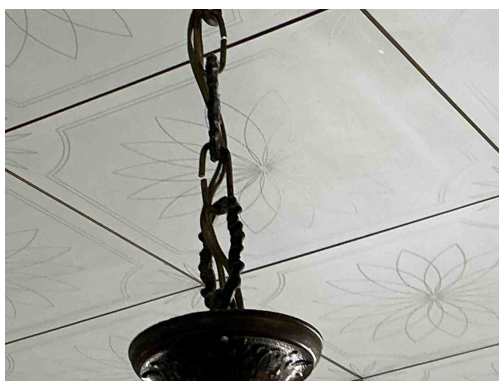
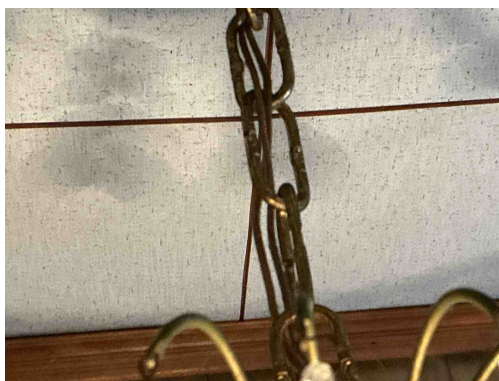
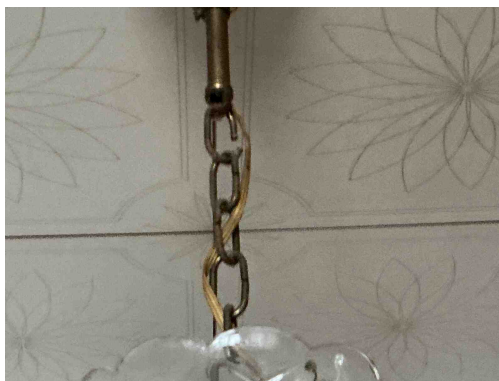
**C27** - Het gebruik van geleiders van het type VTLMB (côte-à-côte) is niet toegestaan (Boek 1: 1.4.2.1).  
*Opmerking: Oa algemeen,*

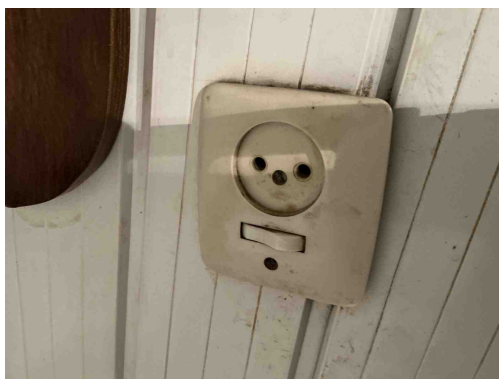
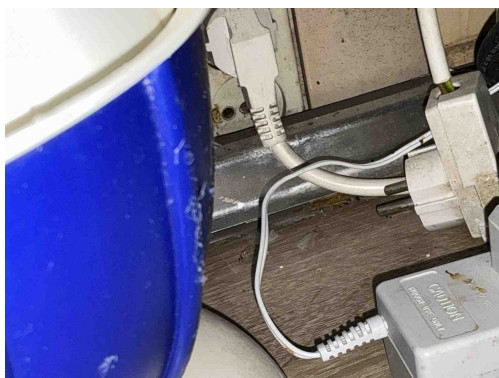
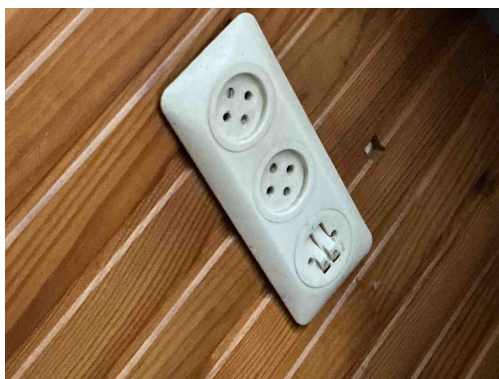
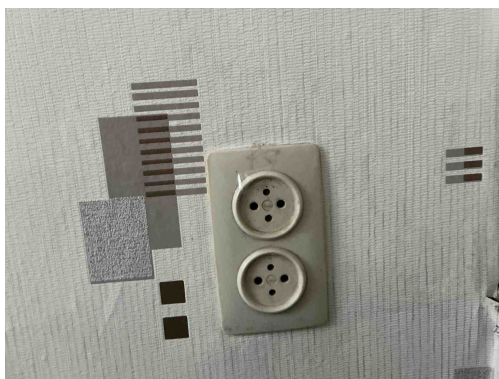
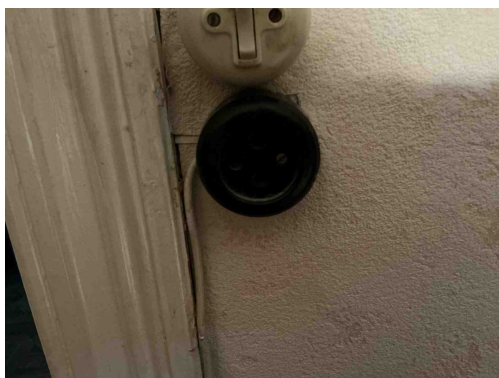
**T11** - De contactdozen waarvan de toegekende stroomsterkte maximaal 16A en de toegekende spanning maximaal 250V bedraagt en niet bedoeld zijn voor de voeding van een of meerdere verbruikstoestellen voor een specifiek doel en niet geplaatst zijn in of op schakel- en verdeelborden, beschikken niet of IPXX-D (incl. gemeenschappelijke delen residentieel geheel) (Boek 1: 4.2.2.3/5.3.5.2).

*Opmerking: Oa algemeen,*

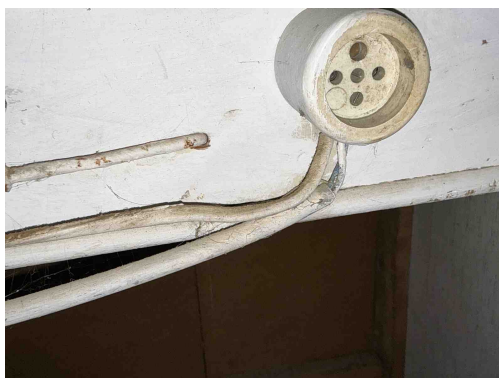
**T11** - De contactdozen waarvan de toegekende stroomsterkte maximaal 16A en de toegekende spanning maximaal 250V bedraagt en niet bedoeld zijn voor de voeding van een of meerdere verbruikstoestellen voor een specifiek doel en niet geplaatst zijn in of op schakel- en verdeelborden, beschikken niet of IPXX-D (incl. gemeenschappelijke delen residentieel geheel) (Boek 1: 4.2.2.3/5.3.5.2).

**C38** - Het gebruikte kabeltype (snoerkabel) voldoet niet aan de specificaties die van toepassing zijn op voedingsleidingen voor vaste installatie (Boek 1: 1.4.2.1, 5.2.6.2).

**T13** - Opbouwcontactdozen en/of -schakelaars zonder achterplaatje mogen niet rechtstreeks op een brandbare ondergrond bevestigd worden (Boek 1: 4.3.3.5).

*Opmerking: Oa trap zolder.*

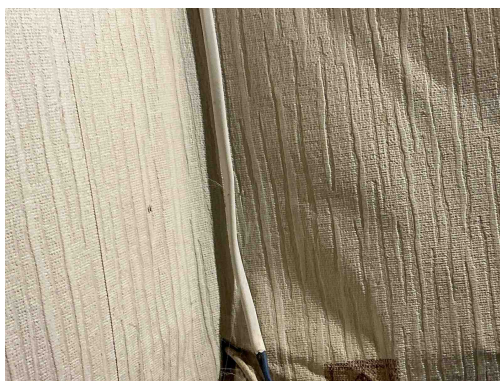
**C38** - Het gebruikte kabeltype (snoerkabel) voldoet niet aan de specificaties die van toepassing zijn op voedingsleidingen voor vaste installatie (Boek 1: 1.4.2.1, 5.2.6.2).

**C21** - Het gebruik van geleiders van het type VOB, zonder bijkomende afscherming is niet toegestaan (Boek 1: 5.2.9.6).

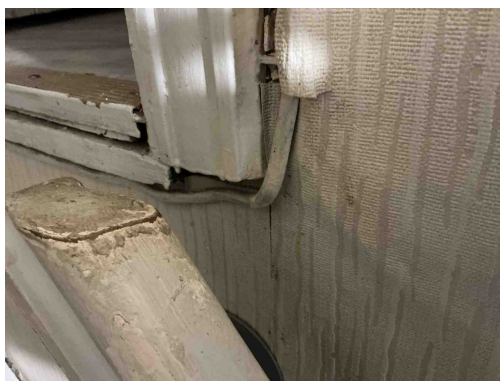
**C38** - Het gebruikte kabeltype (snoerkabel) voldoet niet aan de specificaties die van toepassing zijn op voedingsleidingen voor vaste installatie (Boek 1: 1.4.2.1, 5.2.6.2).

*Opmerking: Oa trap,*

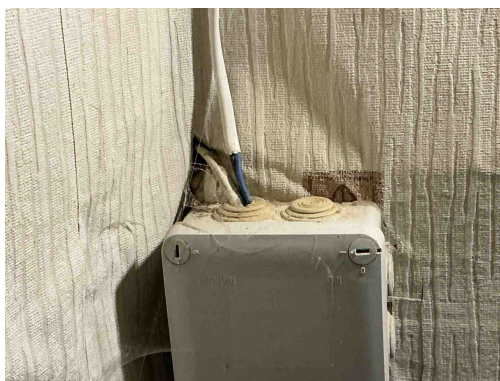
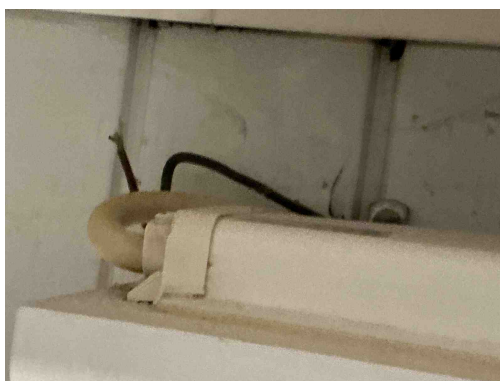
**C21** - Het gebruik van geleiders van het type VOB, zonder bijkomende afscherming is niet toegestaan (Boek 1: 5.2.9.6).  
*Opmerking: Oa badkamer, trap*

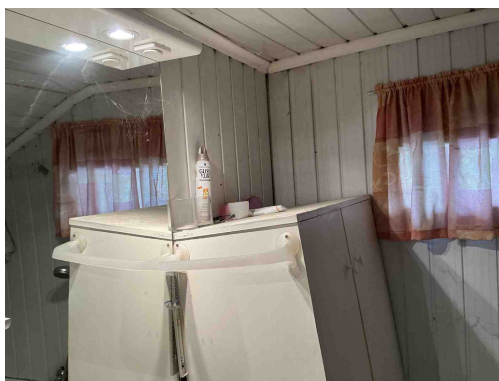
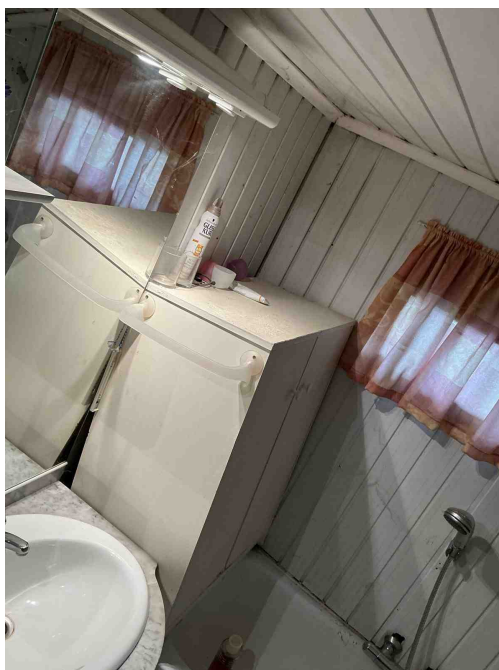
**T22** - Het elektrisch materieel in volume 2 van de ruimte die een bad en/of douche bevat is niet in overeenstemming met het toegelaten materieel (nl. vaste machines of toestellen (incl. de contactdozen en bedieningstoestellen), contactdozen individueel beschermd door een beschermingstransformator met een vermogen van maximaal 100W, contactdozen beschermd door een differentieelstroominrichting met zeer grote gevoeligheid (10mA) en bedieningstoestellen gevoed op laagspanning). (Boek 1,

Onderafdeling 7.1.5.3. (d))  
*Opmerking: Oa lamp en schakelaar*

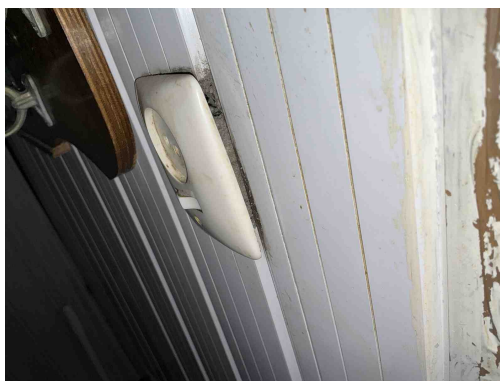
**T10** - Bepaalde contactdozen en/of schakelaars zijn niet degelijk bevestigd (Boek 1: 1.4.1.3).  
*Opmerking: Oa badkamer*

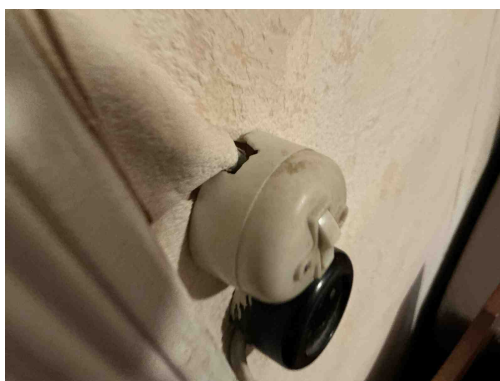
**T09** - Bepaalde contactdozen en/of schakelaars zijn beschadigd (Boek 1: 1.4.1.3).  
*Opmerking: Oa slaapkamer 1*

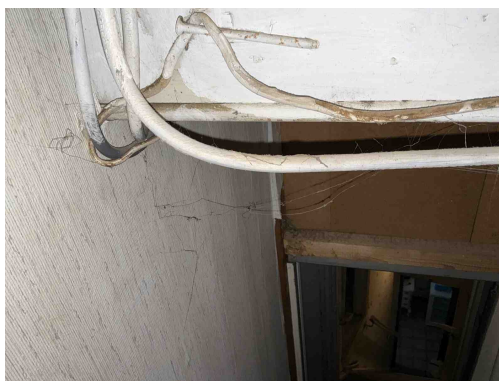
**C24** - De afstand tussen de elektrische leiding(en) en niet elektrische leiding(en) is onvoldoende (Boek 1: 5.2.8).  
*Opmerking: Oa trap zolder*

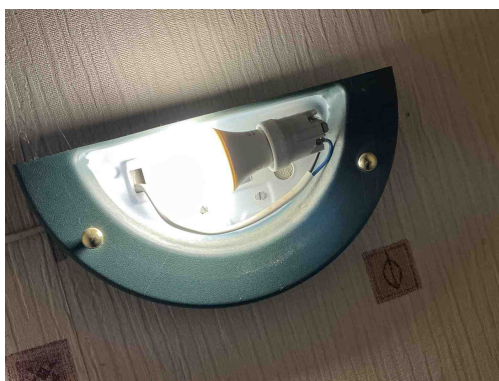
**T23** - Het elektrisch materiaal is beschadigd. (Boek 1: 1.4.1.3).  
*Opmerking: Oa lamp trap*
