Asbestinventarisatetest

Huurhouderijstraat 19, 9050 Gent

Attestnummer : 20250106-000407.000

Uitgegeven op : 06.01.2025

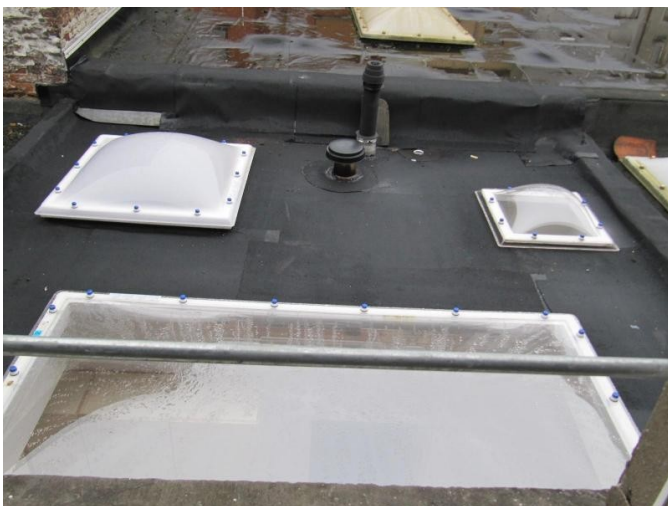
Vrije foto

Dakbedekking is gerenoveerd samen met de koepels, bewijsdocumenten aanwezig.

Identificatiemethode	Bewijsdocument

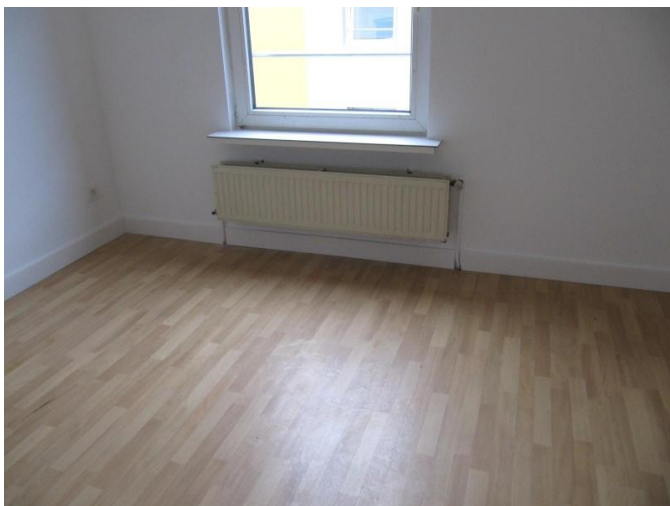
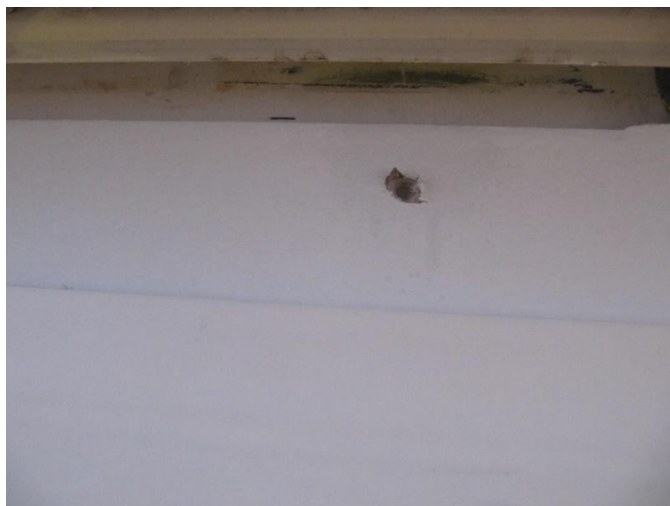
Geen asbest

#	Type	Referentie	Resultaat
3.1	Mengmonster	M01	Geen asbest

Beschrijving	Gips-pleister, wand, gelijkvloers, +1
Omgeving	Binnen
Primaire drager	Wand vrijstaand (scheidingsmuur, ...)
Bindmiddel van materiaal	Gips - kalk
Gebondenheid op basis van bindmiddel	Niet-hechtgebonden
Hoeveelheid (oppervlakte - dikte - aantal)	• 450,00 m ² - 15,00 cm - 1 stuk
Totaal volume	67,50 m ³
Identificatiemethode	Vaststelling met monsternamen
Destructieve handeling voor identificatie	Nee
